**DIAGNÓSTICO TÉCNICO DI-9606**  
**SUBDIRECCIÓN DE ANÁLISIS DE RIESGOS Y EFECTOS DE CAMBIO CLIMÁTICO**  
**COORDINACIÓN DE ASISTENCIA TÉCNICA**  
**RADICADO IDIGER 2016ER15608**

<b>DIRECCIÓN</b>	Carrera 106 No. 18-77.	<b>ÁREA DIRECTA</b>			150 m <sup>2</sup>		
<b>BARRIO</b>	Belén.	<b>POBLACIÓN ATENDIDA</b>			1		
<b>UPZ</b>	75 - Fontibón.	<b>FAMILIAS</b>	1	<b>ADULTOS</b>	4	<b>NIÑOS</b>	2
<b>LOCALIDAD</b>	8 – Fontibón.	<b>PREDIOS EVALUADOS</b>			1		
<b>CHIP</b>	AAA0034THPA.	<b>OFICIO REMISORIO</b>			CR-25228.

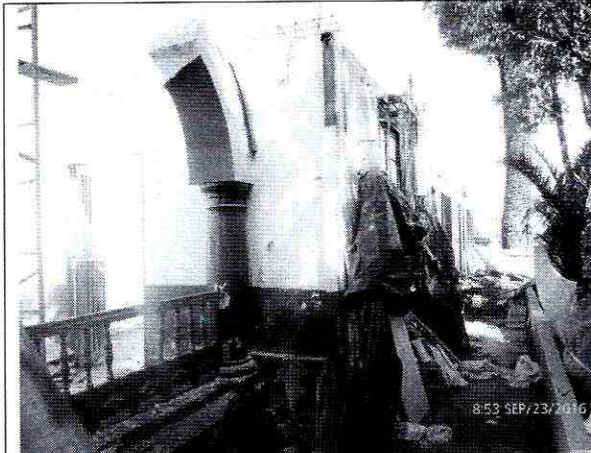
**Fotografía 3.** Vista del costado oriental de las obras que se adelantan en la "Casona". Se observa cerramiento y actividades normales de obra.

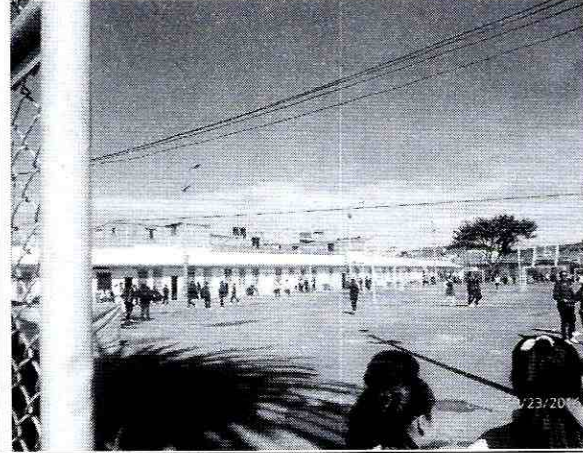
**Fotografía 4.** Vista de las edificaciones ubicadas en el costado noroccidental del predio. Se observa un buen estado de conservación.

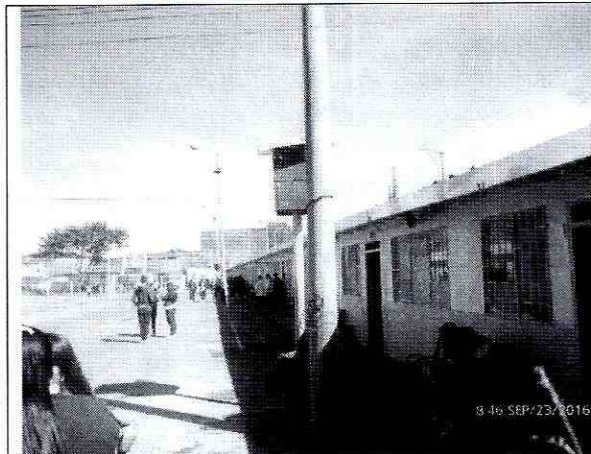
**Fotografía 5.** Vista de las edificaciones ubicadas en el costado noroccidental del predio. Se observa un buen estado de conservación.

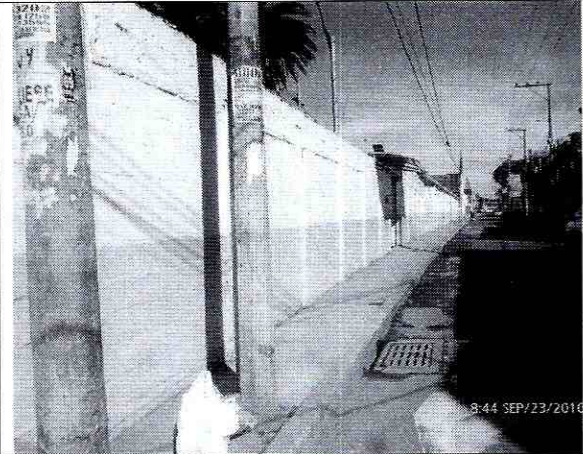
**Fotografía 6.** Vista panorámica del costado oriental del predio. Donde se observa un buen estado de conservación del muro perimetral.
