DIAGNÓSTICO TÉCNICO – DI-9608
SUBDIRECCIÓN DE ANÁLISIS DE RIESGOS Y EFECTOS DE CAMBIO CLIMÁTICO
COORDINACIÓN DE ASISTENCIA TÉCNICA
RADICADO IDIGER 2016ER8091

Caída de detritos – Antiguo frente de explotación minera

En atención a radicado 2016ER8091, personal del Instituto Distrital de Gestión de Riesgo y Cambio Climático - IDIGER, realizó visita técnica el día Ocho (08) de Junio de 2016 y evaluó los predios Calle 49C Bis Sur No 13-64, Carrera 13A No 49C-28 Sur, Calle 49C Bis Sur No 13-58 y Calle 49C Bis Sur No 13-06 en el Chircal Exehomo Castillo de la Localidad de Rafael Uribe Uribe.

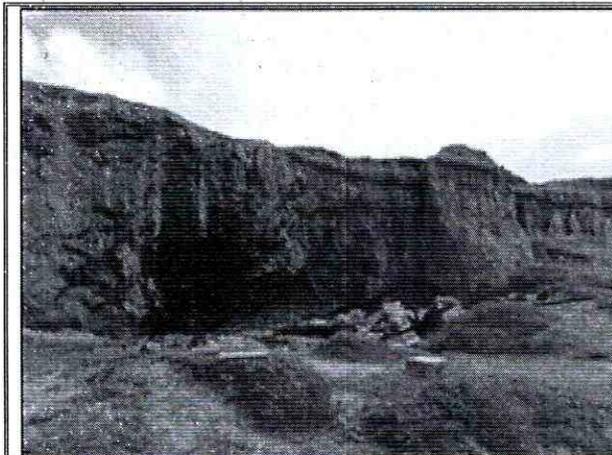
Los predios evaluados pertenecían a un antiguo frente de explotación minera, delimitado por un talud de corte (costado sur) de tendencia vertical, con una altura variable que oscila entre 10 metros y 15 metros y una longitud de aproximadamente 50 metros, en el que no se identificaron medidas de protección ni sistemas de manejo de las aguas de escorrentía superficial y subsuperficial.

En el talud, se identifican discontinuidades que obedecen a diaclasas continuas, con aberturas cercanas a 25 centímetros, de longitudes variables que oscilan entre 2 metros y 5 metros, en el que al momento no se observan condiciones de inestabilidad. El predio más cercano al talud de corte es el emplazado en la Calle 49C Bis Sur No 13-06, a una distancia aproximada de 100m.

Foto No. 1. Vista del talud de corte

- A los responsables de los antiguos frentes de explotación de materiales localizados en los predios evaluados, en el Chircal Exehomo Castillo de la Localidad de Rafael Uribe Uribe; Implementar el Plan de Recuperación y Restauración Morfológica y Ambiental - PRRMA, de acuerdo con los términos de referencia impuestos por la Autoridad Ambiental Competente; así mismo, implementar las medidas de mitigación del riesgo deducidas de los estudios pertinentes a realizar para dar cumplimiento al

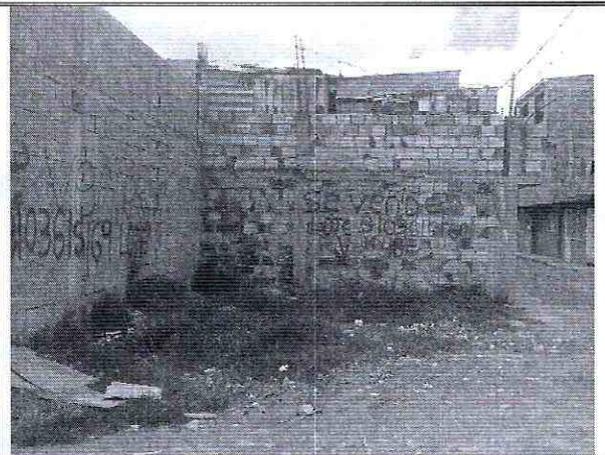
En el predio de la Calle 49C Bis Sur No 13-58, ubicado al costado nororiental del talud evaluado, se emplaza una vivienda de dos niveles, construida en mampostería simple y mampostería parcialmente confinada, placas de entrepiso en concreto reforzado y cubierta en teja de asbesto cemento.

Foto No. 2. Vista del lote del predio de la Calle 49C Bis Sur No 13-58

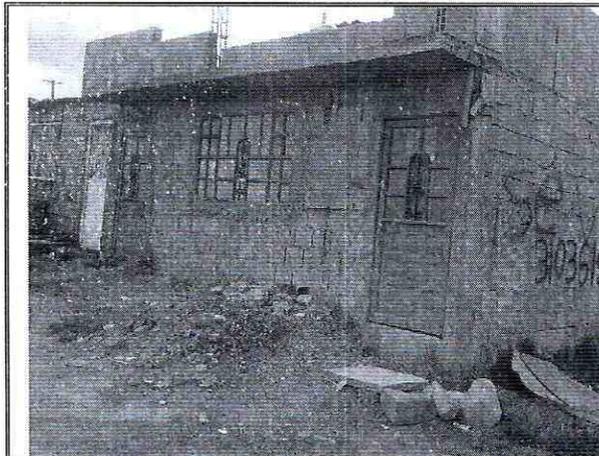
En el predio de la Carrera 13A No 49C-28 Sur, ubicado al costado nororiental del talud evaluado, se emplaza una vivienda de dos niveles, construida en mampostería simple y mampostería parcialmente confinada, placas de entrepiso en concreto reforzado y cubierta en teja de asbesto cemento.

Foto No. 3. Vista de la vivienda del predio de la Carrera 13A No 49C-28 Sur

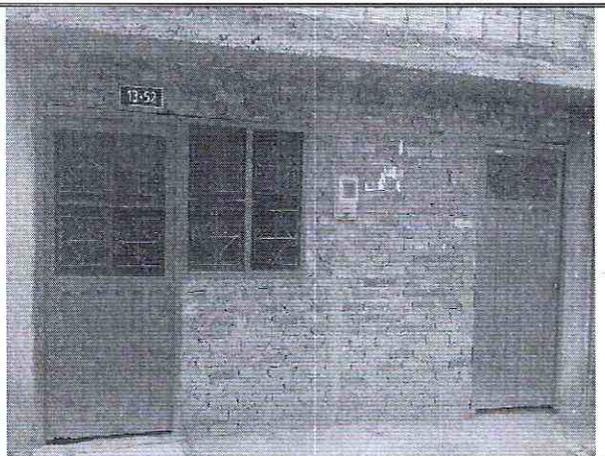
Foto No. 4. Vista de las viviendas del Chircal

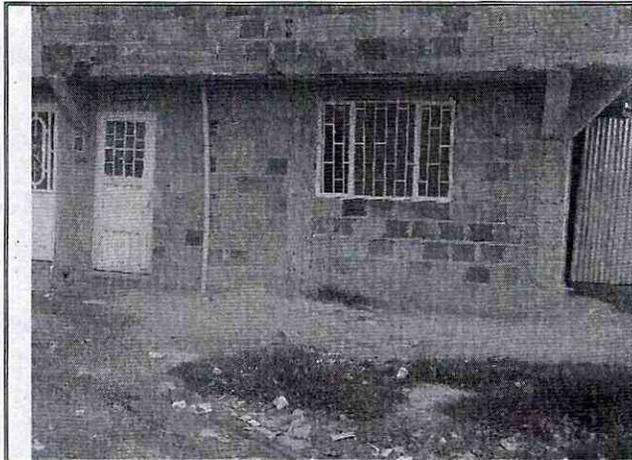
En el predio de la Calle 49C Bis Sur No 13-64, ubicado al costado norte del talud evaluado, se emplazan dos viviendas de un nivel, construidas en mampostería simple y mampostería parcialmente confinada, con cubierta liviana en teja de asbesto cemento y en otros casos las placas de entrepiso en concreto reforzado cumplen la función de cubierta, en las mismas se observan deficiencias constructivas relacionadas con la ausencia de elementos de confinamiento y amarre.

Foto No. 5. Vista del lote del predio de la Calle 49C Bis Sur No 13-64

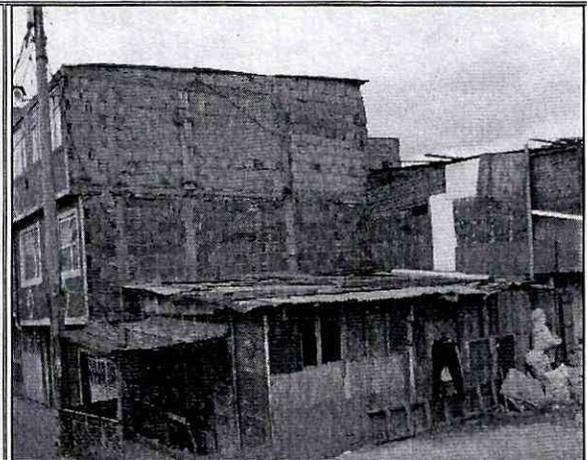
En el predio de la Calle 49C Bis Sur No 13-06, ubicado aproximadamente a 100 m al costado nororiental del talud evaluado; se emplaza una vivienda de un nivel, construida en material de recuperación, con placa de contrapiso en mortero y cubierta en teja de zinc. Resaltando que al momento de la inspección realizada desde el exterior, no se evidencian daños que indiquen compromiso en la estabilidad estructural y habitabilidad de las viviendas.

Foto No. 6. Vista del lote del predio de la Calle 49C Bis Sur No 13-06
