DIAGNÓSTICO TÉCNICO – DI-9616
SUBDIRECCIÓN DE ANÁLISIS DE RIESGOS Y EFECTOS DE CAMBIO CLIMÁTICO
COORDINACIÓN DE ASISTENCIA TÉCNICA
RADICADOS IDIGER 2016ER10692

DIRECCIÓN	Calle 146 # 15 – 63	ÁREA DIRECTA	0.10 Ha				
SECTOR	Los Cedritos	POBLACIÓN ATENDIDA	75				
UPZ	13 – Los Cedros	FAMILIAS	38	ADULTOS	70	NIÑOS	5
LOCALIDAD	1 – Usaquén	PREDIOS EVALUADOS	1				
CHIP	AAA0200EAZM y otros	OFICIO REMISORIO	CR-25263

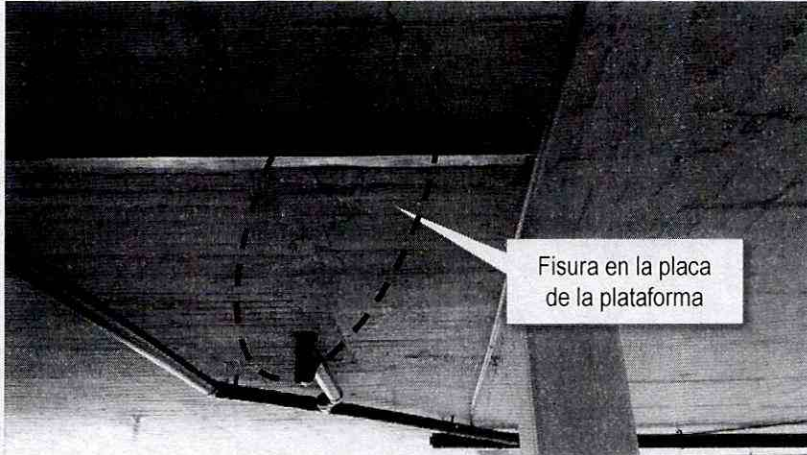
Dentro de las posibles causas de las lesiones evidenciadas se tienen los asentamientos diferenciales propios de la edificación que conforma el edificio de nueve niveles, la cual por tener una mayor masa que las plataformas laterales podría haber generado deformaciones mayores en su zona de emplazamiento, generando las lesiones mecánicas evidenciadas. Cabe resaltar que esta situación no es posible confirmar con la inspección visual.

Fotografía 2. Fisura en plataforma perimetral a nivel de sótano donde se apoya en el edificio principal.

- Al responsable y/o responsables del inmueble emplazado en el predio ubicado en la Calle 146 # 15 – 63, en el Sector Catastral Los Cedritos de la Localidad de Usaquén en el caso de querer establecer con mayor detalle la situación anteriormente descrita, se recomienda adelantar un estudio detallado de ingeniería en donde se analice de manera integral el conjunto suelo estructura, la vulnerabilidad estructural y la estabilidad geotécnica, de tal forma que permita establecer las causas detonantes de los procesos de asentamiento y aplicar las acciones requeridas que se deriven de estos estudios para limitar o detener los procesos de asentamientos, con el fin de reparar y llevar la estructura a los niveles de seguridad requeridos, garantizando que se cumplan los requerimientos establecidos en la Ley 400 de 1997 en el Decreto No. 926 del 19 de marzo de 2010, Reglamento Colombiano de Construcción Sismo Resistente NSR-10, de acuerdo con la normatividad vigente, para lo cual se deben tramitar los permisos y licencias respectivos.

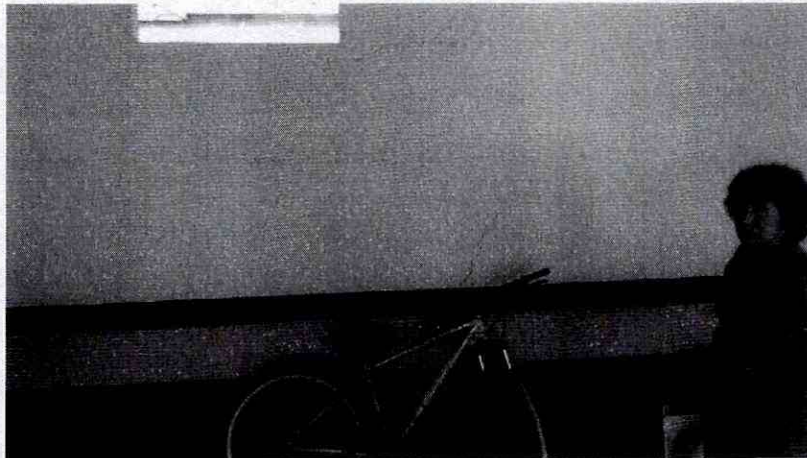
Fotografía 3. Muros de parqueadero con fisuras

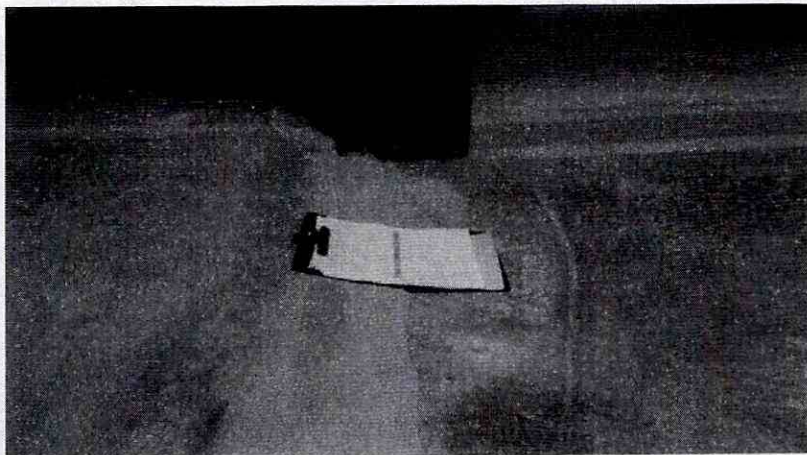
Fotografía 4. Evidencia de asentamiento diferencial entre el edificio y la plataforma perimetral
