DIAGNÓSTICO TÉCNICO DI - 9633
SUBDIRECCIÓN DE ANÁLISIS DE RIESGOS Y EFECTOS DE CAMBIO CLIMÁTICO
COORDINACIÓN DE ASISTENCIA TÉCNICA
RADICADO IDIGER 2016ER15294

En atención a radicado 2016ER15294 personal del Instituto Distrital de Gestión de Riesgo y Cambio Climático - IDIGER, realizó visita técnica el día veintiocho (28) de septiembre de 2016 al predio con coordenadas Latitud 4°11'23.6"N Longitud 74°7'57.7"O, Vereda Peñalisa Corregimiento de Betania Localidad de Sumapaz.

En el predio de la referencia se emplaza el Salón Comunal de la Vereda Peñalisa, del Corregimiento de Betania de la Localidad de Sumapaz, el cual es una estructura de un nivel construida bajo un sistema estructural de pórticos en concreto reforzado y losa en concreto reforzado como estructura de cubierta en la parte frontal; en la parte posterior, donde se encuentra ubicada el área social, cuenta con una estructura de cubierta conformada por tejas en fibro cemento soportada por cerchas metálicas que descansa sobre los pórticos que conforman la estructura.

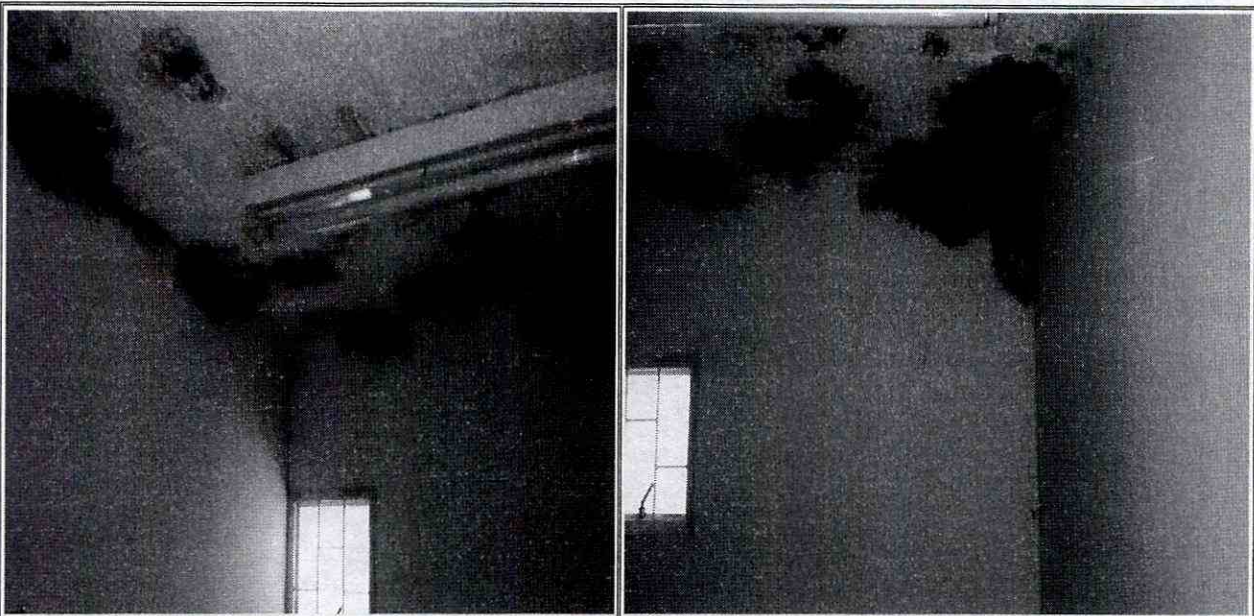
En la inspección visual realizada en el Salón Comunal se identifican humedades en la losa en concreto que sirve como estructura de cubierta, en los muros de cerramiento perimetral al igual que humedades en los pórticos en concreto que conforman el sistema estructural, las cuales se califican a continuación:

Foto No. 2 y 3. Humedades en losa en concreto que sirve como estructura de cubierta del Salón Comunal de la Vereda Peñalisa

- Al responsable del Salón Comunal ubicado en las Coordenadas Latitud 4°11'23.6"N Longitud 74°7'57.7"O, Vereda Peñalisa, Corregimiento de Betania de la Localidad de Sumapaz, adelantar un estudio detallado de ingeniería en donde se analice de manera integral el conjunto suelo estructura y la vulnerabilidad estructural, de tal forma que permita establecer la (s) causa (s) detonante(s) de las humedades que se presentan en la misma y el nivel de afectación estructural que eventualmente pudiera tener la edificación. Estos estudios deberán arrojar la metodología pertinente de intervención que permita mitigar y/o retornar a las condiciones óptimas estructurales para su comportamiento frente a cargas normales (habituales) de servicio y cargas

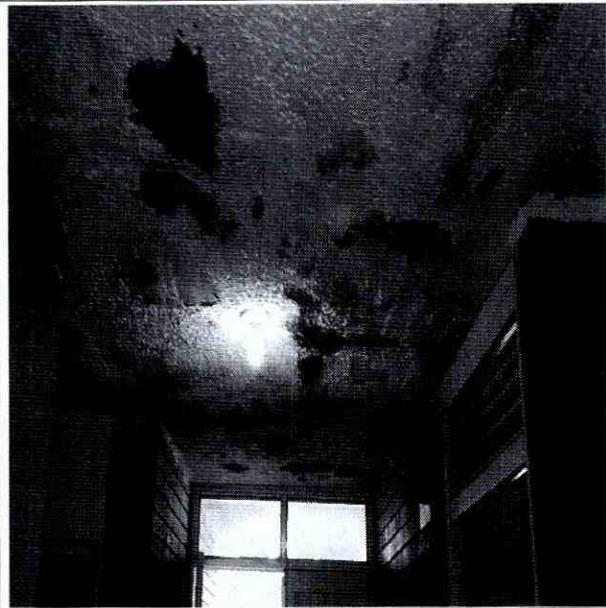
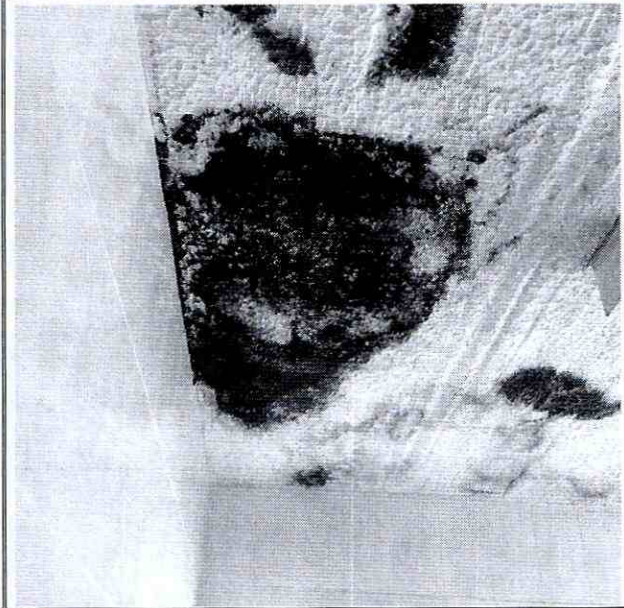
Foto No. 4 y 5. Desprendimientos capa de recubrimiento estructura de cubierta y presencia de eflorescencias

- Colapsos parciales o totales de la capa de recubrimiento de la losa en concreto que sirve como estructura de cubierta y aumento significativo de las humedades presentes en los pórticos en concreto que conforman la estructura.

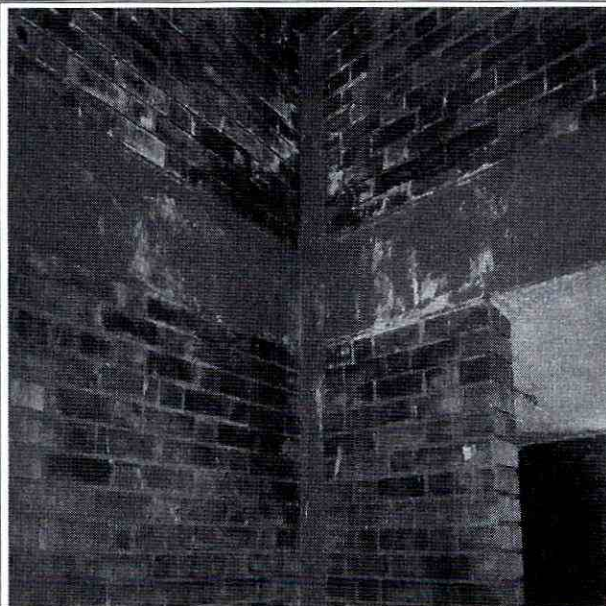
Foto No. 6. Humedades en el sistema estructural de pórticos en concreto

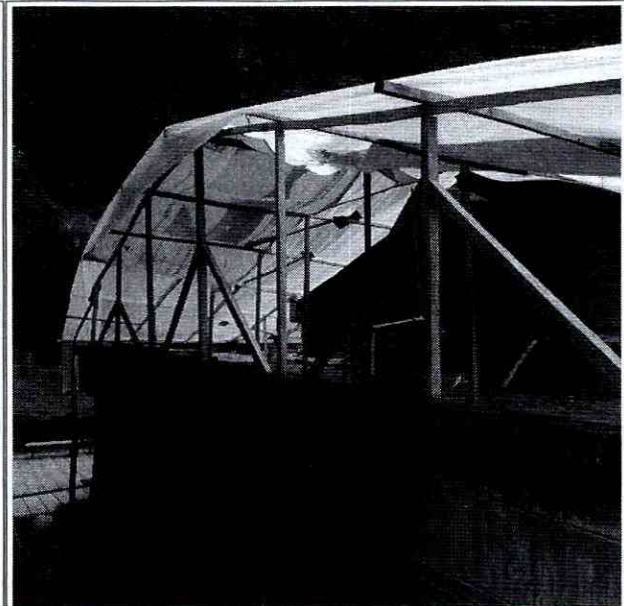
Como medida de prevención, se instaló una estructura en madera sobre la losa en concreto con cubierta en polietileno, con el ánimo de evitar las filtraciones que posiblemente están causando las afectaciones mencionadas.

Foto No. 7. Estructura en madera y polietileno construida para evitar filtraciones
