ALCALDIA MAYOR DE BOGOTÁ D.C. CORPORACIÓN AUTÓNOMA DE ADMINISTRACIÓN LOCAL	<b>DIAGNÓSTICO TÉCNICO</b>	Código:	GAR-FT-03
		Versión:	03
		Código documental:	01/10/2014

**DIAGNÓSTICO TÉCNICO DI - 9637**  
**SUBDIRECCIÓN DE ANÁLISIS DE RIESGOS Y EFECTOS DE CAMBIO CLIMÁTICO**  
**COORDINACIÓN DE ASISTENCIA TÉCNICA**  
**RADICADO IDIGER 2016ER15136**

DIRECCIÓN	Carrera 7 A No. 69 - 74	ÁREA DIRECTA	600 m <sup>2</sup>		
SECTOR CATASTRAL	Quinta Camacho	POBLACIÓN ATENDIDA	100		
UPZ	97 – Chico Lago	FAMILIAS	25	ADULTOS	NIÑOS 0
LOCALIDAD	02 – Chapinero	PREDIOS EVALUADOS	1		
CHIP	AAA0088UHCHN y Otros	OFICIO REMISORIO	CR-25297

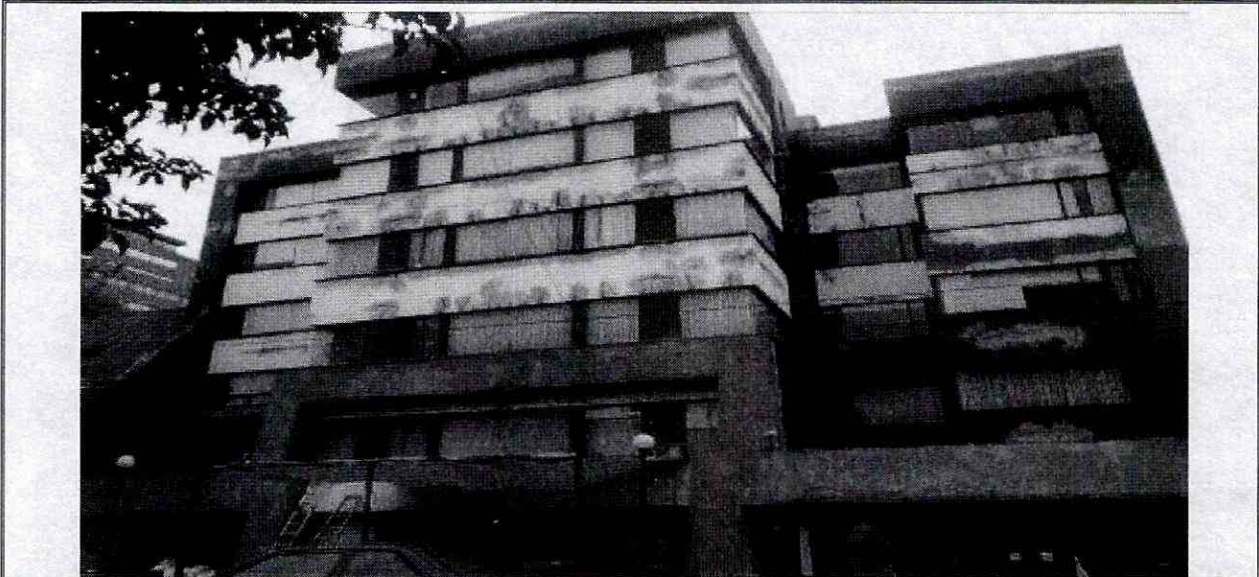
En el predio de la referencia se emplaza una edificación de cinco (05) niveles y un sótano, construida bajo un sistema estructural de pórticos en concreto reforzado y losa en concreto reforzado como estructura de cubierta. Al momento de la visita técnica se realizan actividades de reparación y mantenimiento en los mampuestos de la parte frontal de la edificación. El acceso al sótano sobre el costado sur está conformado por un pórtico con columnas en concreto y una viga de sección en U, revestida en la parte inferior por esterilla de guadua y mortero la cual era usada como matera. En la parte inferior de la viga se identifican desprendimientos del material de recubrimiento y humedades sobre toda la longitud. Se destaca que este elemento (pórtico) no hace parte del sistema estructural de la edificación, razón por la cual la estabilidad estructural de la misma no se encuentra comprometida.

**Foto No. 1.** Vista frontal de la edificación en el predio de la Carrera 7 A No. 64 – 79, Sector Catastral Quinta Camacho de la Localidad de Chapinero

- Al responsable y/o administradores de la edificación emplazada en el predio de la Carrera 7 No. 67 – 74, Sector Catastral Quinta Camacho de la Localidad de Chapinero, implementar acciones para el mantenimiento y/o mejoramiento de la calidad de la edificación allí existente; esto con el fin de garantizar durante la vida útil de la misma las condiciones adecuadas para su uso.
- Al responsable y/o administradores de la edificación emplazada en el predio de la Carrera 7 No. 67 – 74, Sector Catastral Quinta Camacho de la Localidad de Chapinero, continuar con las labores de mantenimiento y/o reforzamiento que se requieran, para garantizar el comportamiento adecuado de la estructura frente a cargas dinámicas y evitar afectaciones por factores normales del uso. Lo anterior

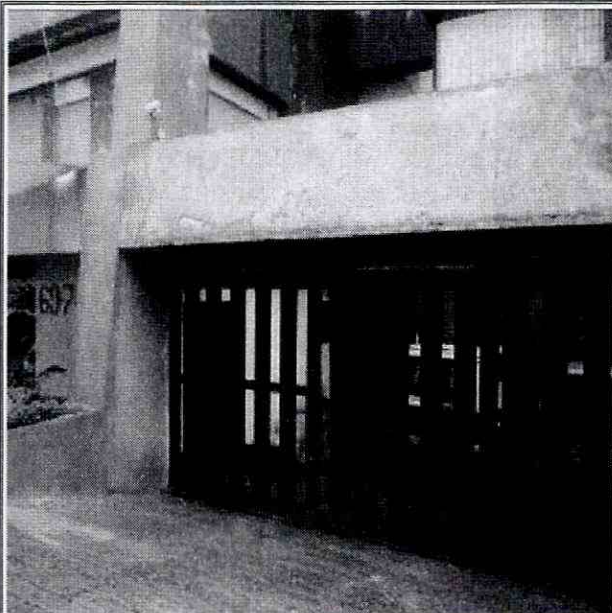
Dentro de las posibles causas por la que se están presentando las afectaciones en la estructura de entrada del sótano del costado norte se puede mencionar las deficiencias constructivas que presenta la estructura relacionada principalmente con la vetustez de la misma y la calidad de los materiales de construcción utilizados.

**Foto No. 2.** Entrada sótano costado norte de la edificación

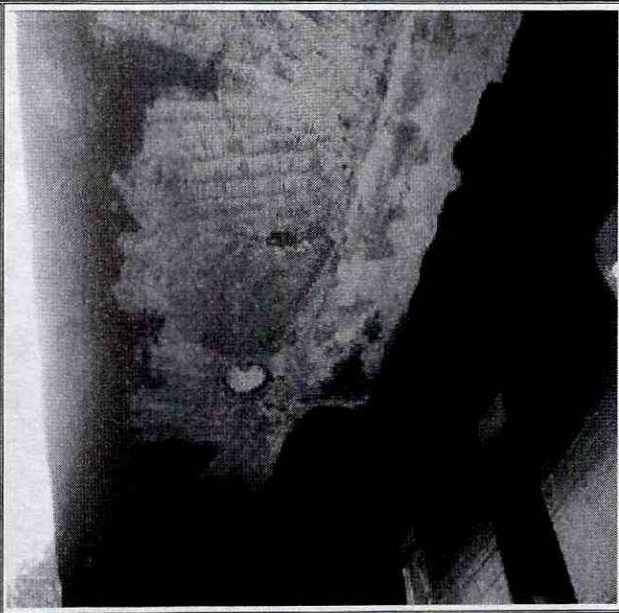
Muro de fachada	X				El daño clasificado como ninguno (N) corresponde a fisuras casi imperceptibles sobre la superficie del muro.
Mortero de pega en muros	X				Se presentan desprendimientos del pañete en algunos muros del primer nivel en ambas viviendas

**Foto No. 3.** Humedades y desprendimientos de material de recubrimiento de la estructura

- Desprendimientos de la capa de recubrimiento que conforma la estructura de entrada al sótano del costado norte de la edificación emplazada en el predio de la Carrera 7 No. 67 – 74, Sector Catastral Quinta Camacho de la Localidad de Chapinero.
