DIAGNÓSTICO TÉCNICO – DI-9641
SUBDIRECCIÓN DE ANÁLISIS DE RIESGOS Y EFECTOS DE CAMBIO CLIMÁTICO
COORDINACIÓN DE ASISTENCIA TÉCNICA
RADICADO IDIGER 2016ER12796
RADICADO IDIGER 2016ER15591

DIRECCIÓN	Calle 118 No 60-40	ÁREA DIRECTA	0.01 Ha			
SECTOR	Niza Sur	POBLACIÓN ATENDIDA	10			
UPZ	24- Niza	FAMILIAS	0	ADULTOS	5	NIÑOS 5
LOCALIDAD	11- Suba	PREDIOS EVALUADOS	1			
CHIP	AAA0120MTKL	OFICIO REMISORIO	CR-25303

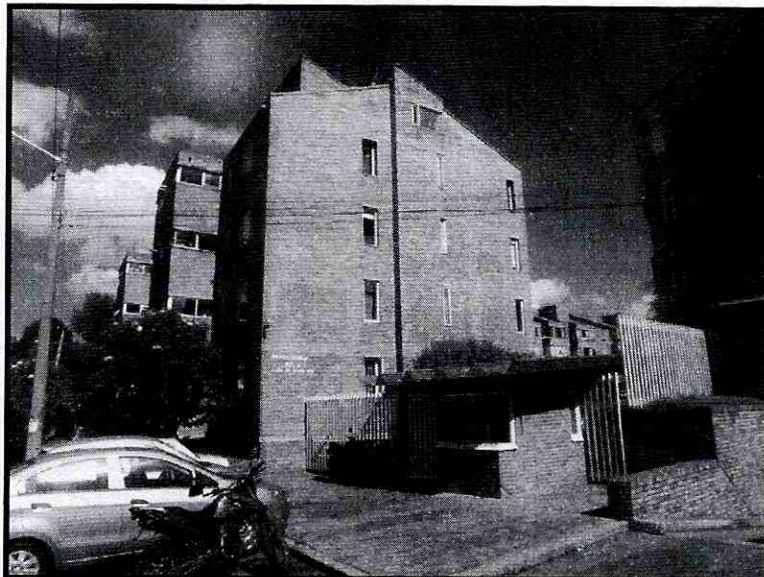
Fotografía 1. Conjunto Residencial Multifamiliar Niza

El día 26 de Septiembre de 2016, personal del Instituto Distrital de Gestión de Riesgos y Cambio Climático IDIGER realizó visita al salón comunal del Conjunto Residencial Multifamiliar Niza, construcción de un nivel y cuyo sistema estructural está basado en muros de carga de mampostería simple con cubierta en concreto. La estructura del salón comunal es independiente a la estructura de las torres que se emplazan en el conjunto (Ver Fotografías 1 y 2).

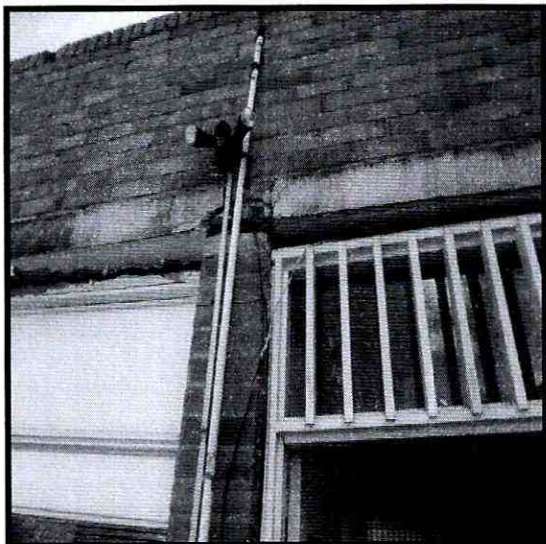
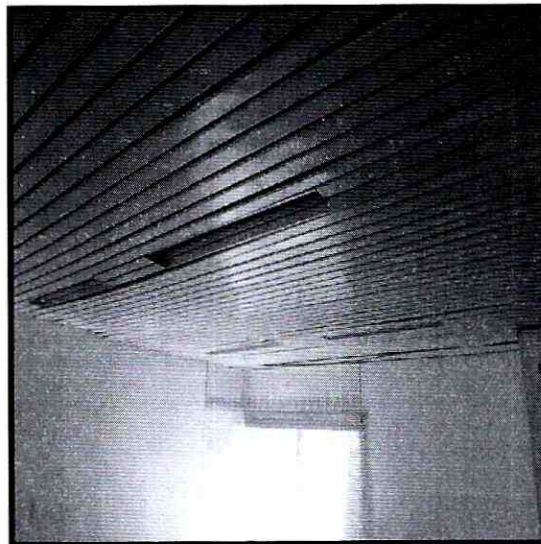
La mocheta que conforma la entrada al salón presenta un desplazamiento en su parte superior de aproximadamente 3cm con respecto a la cubierta y al interior del mismo se evidencia un leve pandeo de las láminas metálicas que conforman el cielo raso, adicionalmente en algunos muros divisorios se presentan fisuras de tendencia diagonal que no superan los dos milímetros (Ver Fotografías 2-4). De forma generalizada se aprecia una inclinación leve de la placa de contrapiso hacia el costado sur.

Dentro de las posibles causas de las afectaciones evidenciadas en el salón comunal, está el asentamiento diferencial que pudiere estar sufriendo esta estructura hacia el costado sur, a causa de desecación del terreno de cimentación por la fuerte sequía, causando la aparición de vacíos en el interior del mismo y por ende asentamientos diferenciales de la superficie.

- De no adelantarse las reparaciones en el cielorraso del salón comuna evaluado, en el mediano plazo se podrían presentar desprendimientos de sus láminas metálicas.
- De no adelantarse el reforzamiento de los elementos de soporte que conforman el salón comunal, se podrían presentar en el largo plazo daños mayores, lo que podría comprometer su estabilidad

Fotografías 2 y 3. Desplazamiento de la mocheta que conforma la entrada y pandeo de las láminas del cielorraso

- A los responsables del Conjunto Residencial Multifamiliar Niza adelantar la reparación del cielorraso y el reforzamiento de los elementos de soporte de la estructura, basados en estudio detallados que incluyan interacción suelo estructura que determinen las causas de las afectaciones que presenta y el tipo de intervenciones a implementarse con el fin de llevar al salón a los niveles de seguridad requeridos, de acuerdo con la normatividad vigente, para lo cual se deben tramitar los permisos y licencias respectivos.

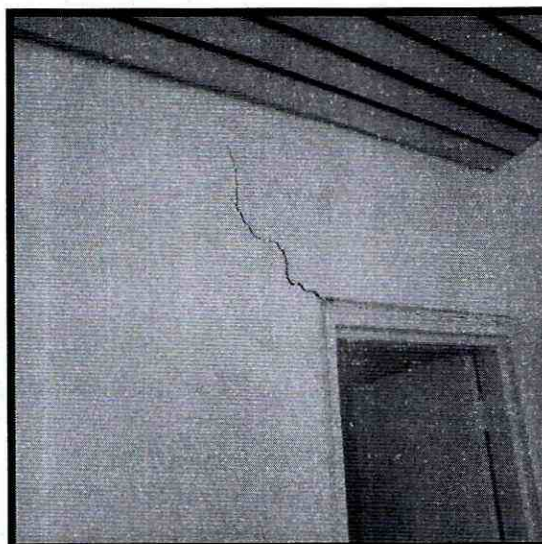
Fotografías 4. Grieta de tendencia diagonal en los muros divisorios del Salón Comunal
