DIAGNÓSTICO TÉCNICO DI - 9646
SUBDIRECCIÓN DE ANÁLISIS DE RIESGOS Y EFECTOS DE CAMBIO CLIMÁTICO
COORDINACIÓN DE ASISTENCIA TÉCNICA
EVENTO SIRE 4169396

En atención a evento SIRE 4169396 personal del Instituto Distrital de Gestión de Riesgo y Cambio Climático - IDIGER, realizó visita técnica el día dieciocho (18) de septiembre de 2016 a la vivienda emplazada en el predio de la Calle 6 B No. 3 A - 36, en el Sector Catastral Santa Bárbara de la Localidad de La Candelaria, identificando que el sector se encuentra en una zona de pendiente media en el que se emplazan viviendas de dos (2) a tres (3) niveles, construidas en mampostería simple con estructura de entre piso en madera, y cubierta tipo pesada en tejas de barro soportada por entramado en madera que descansa sobre los muros de cerramiento perimetral; viviendas que en términos generales presentan deficiencias constructivas relacionadas con la ausencia de elementos de confinamiento y amarre del tipo columnas y vigas, situación generalizada en las viviendas del sector ya que presentan edades de construcción superiores a los 50 años.

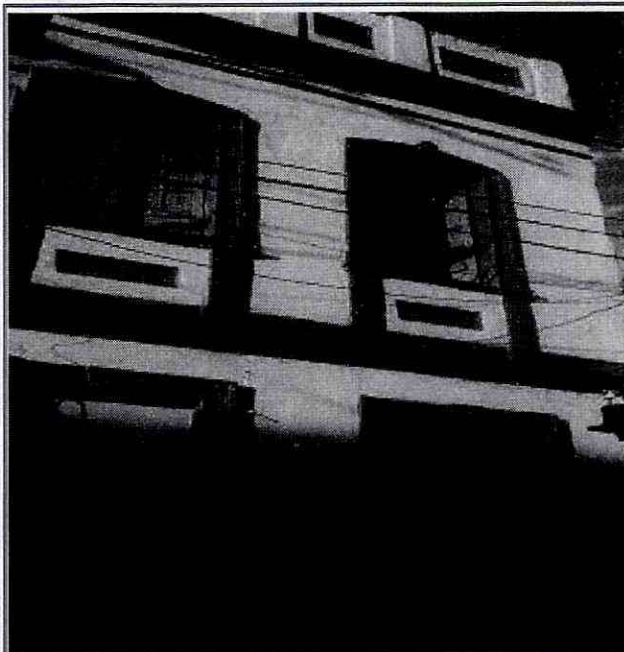
Foto No. 1. Vista frontal de la vivienda emplazada en el predio de la Calle 6 B No. 3 A - 36

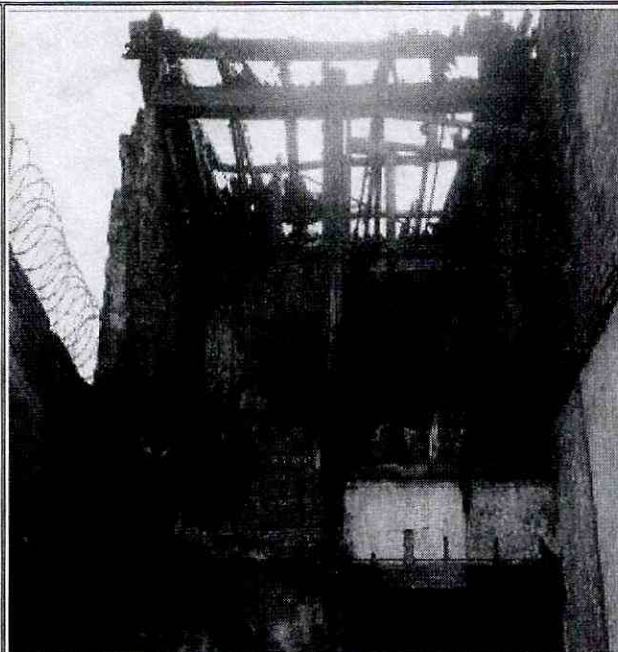
Foto No. 2. Vista interior después de la conflagración en la vivienda emplazada en el predio de la Calle 6 B No. 3 A - 36

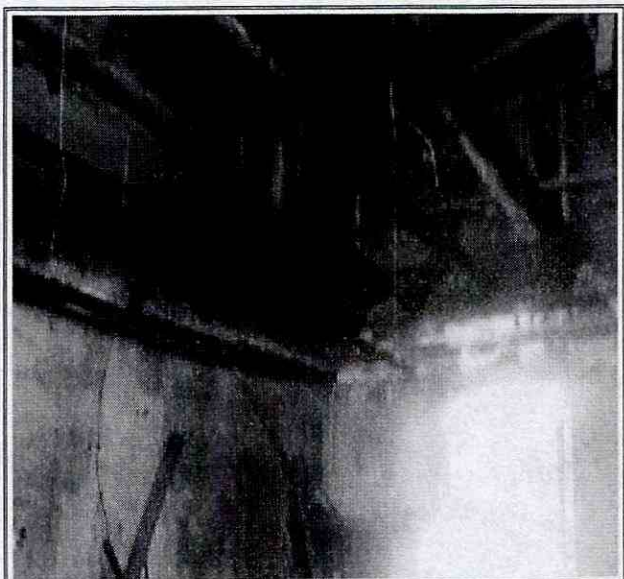
Foto No. 3. Afectaciones en entramado en madera soporte de cubierta de la vivienda emplazada en el predio de la Calle 6 B No. 3 A - 36

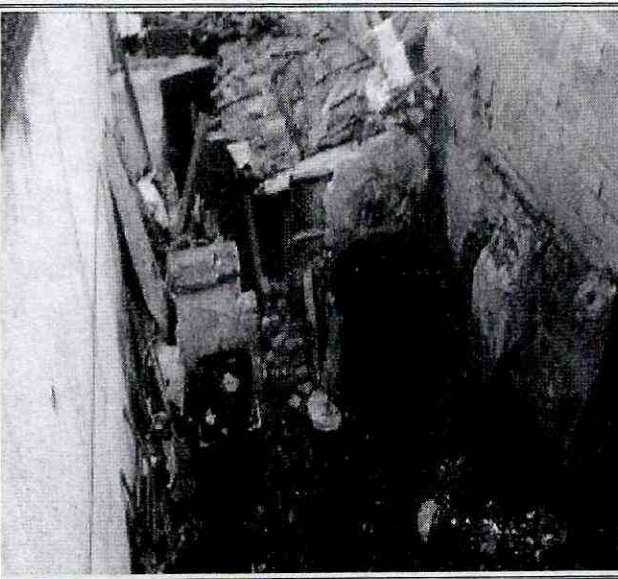
Foto No. 4. Elementos incinerados en el sector del patio de la vivienda emplazada en el predio de la Calle 6 B No. 3 A - 36

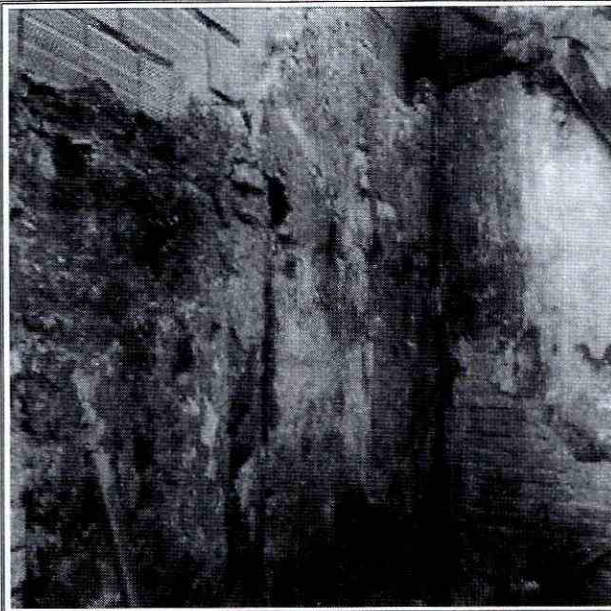
Foto No. 5. Afectaciones en muros de cerramiento perimetral y divisorios de la vivienda emplazada en el predio de la Calle 6 B No. 3 A - 36

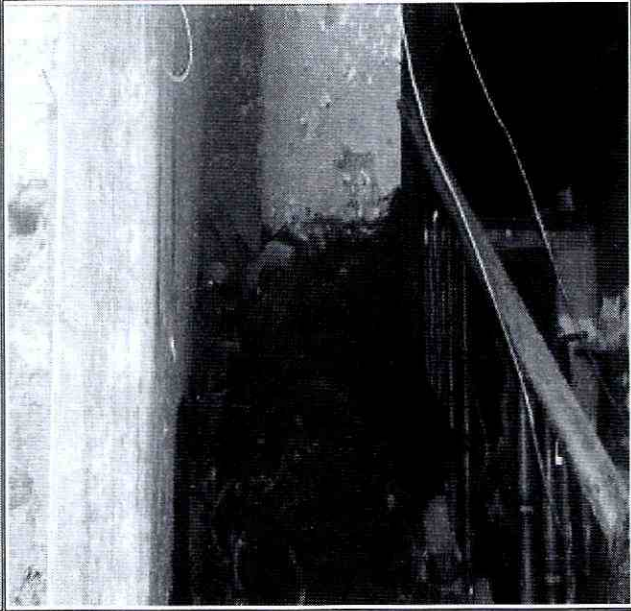
Foto No. 6. Afectaciones en el sector de la escalera de la vivienda emplazada en el predio de la Calle 6 B No. 3 A - 36
