**DIAGNÓSTICO TÉCNICO DI - 9652**  
**SUBDIRECCIÓN DE ANÁLISIS DE RIESGOS Y EFECTOS DE CAMBIO CLIMÁTICO**  
**COORDINACIÓN DE ASISTENCIA TÉCNICA**  
**EVENTO SIRE 4172070**

DIRECCIÓN	Carrera 14 No. 127 A - 45	ÁREA DIRECTA	200 m <sup>2</sup>				
SECTOR CATASTRAL	La Carolina	POBLACIÓN ATENDIDA	3				
UPZ	15 – Country Club	FAMILIAS	3	ADULTOS	3	NIÑOS	0
LOCALIDAD	01 – Usaquén	PREDIOS EVALUADOS	1				
CHIP	AAA0100MOLF	OFICIO REMISORIO	CR-25321

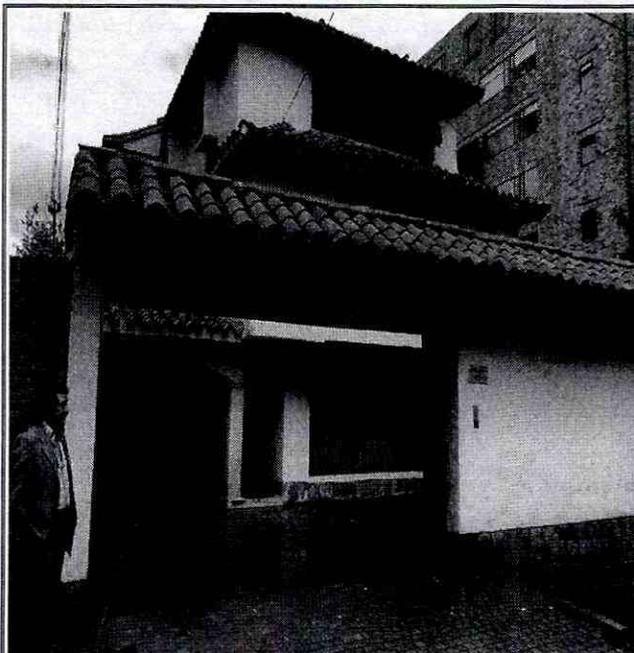
**Foto No. 1.** Vista frontal de la vivienda emplazada en el predio de la Carrera 14 No. 127 A - 45

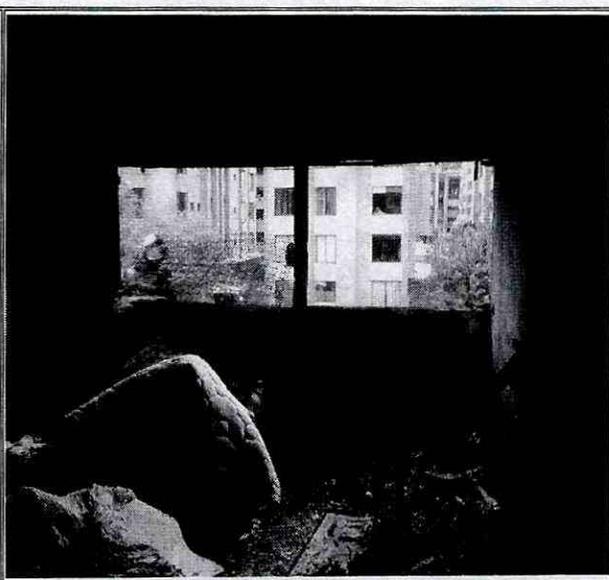
Muro de fachada	X				El daño clasificado como ninguno (N) corresponde a fisuras casi imperceptibles sobre la superficie del muro.
Mortero de pega en muros			X		Se presentan desprendimientos del pañete en algunos muros del primer y segundo nivel de la vivienda

**Foto No. 4.** Afectaciones en muros de cerramiento perimetral y divisorios de la vivienda emplazada en el predio de la Carrera 14 No. 127 A - 45

- Al responsable y/o responsables de la vivienda emplazada en el predio de la Carrera 14 No. 127 A - 45, Sector Catastral La Carolina de la Localidad de Usaquén implementar las acciones necesarias de reparación y reconstrucción que garanticen la estabilidad, habitabilidad y funcionalidad de los elementos afectados por la conflagración; acciones que deben ser adelantadas con el apoyo de personal idóneo, garantizando que se cumplan los requerimientos establecidos en el Reglamento colombiano de Construcción Sismo Resistente NSR-10, de acuerdo a la normatividad vigente, para lo cual se deben tramitar los permisos y licencias respectivos.
