DIAGNÓSTICO TÉCNICO DI - 9655
SUBDIRECCIÓN DE ANÁLISIS DE RIESGOS Y EFECTOS DEL CAMBIO CLIMÁTICO
COORDINACIÓN DE ASISTENCIA
EVENTO SIRE No. 3982194

SECTOR	Carrera 1 B Este No. 38 I -11 Sur	ÁREA DIRECTA	100 m ²				
BARRIO	Urbanización Guacamayas	POBLACIÓN ATENDIDA	1				
UPZ	50 – La Gloria	FAMILIAS	2	ADULTOS	3	NIÑOS	1
LOCALIDAD	4 – San Cristóbal	PREDIOS EVALUADOS	1				
CHIP	Sin datos	OFICIO REMISORIO	CR-25326

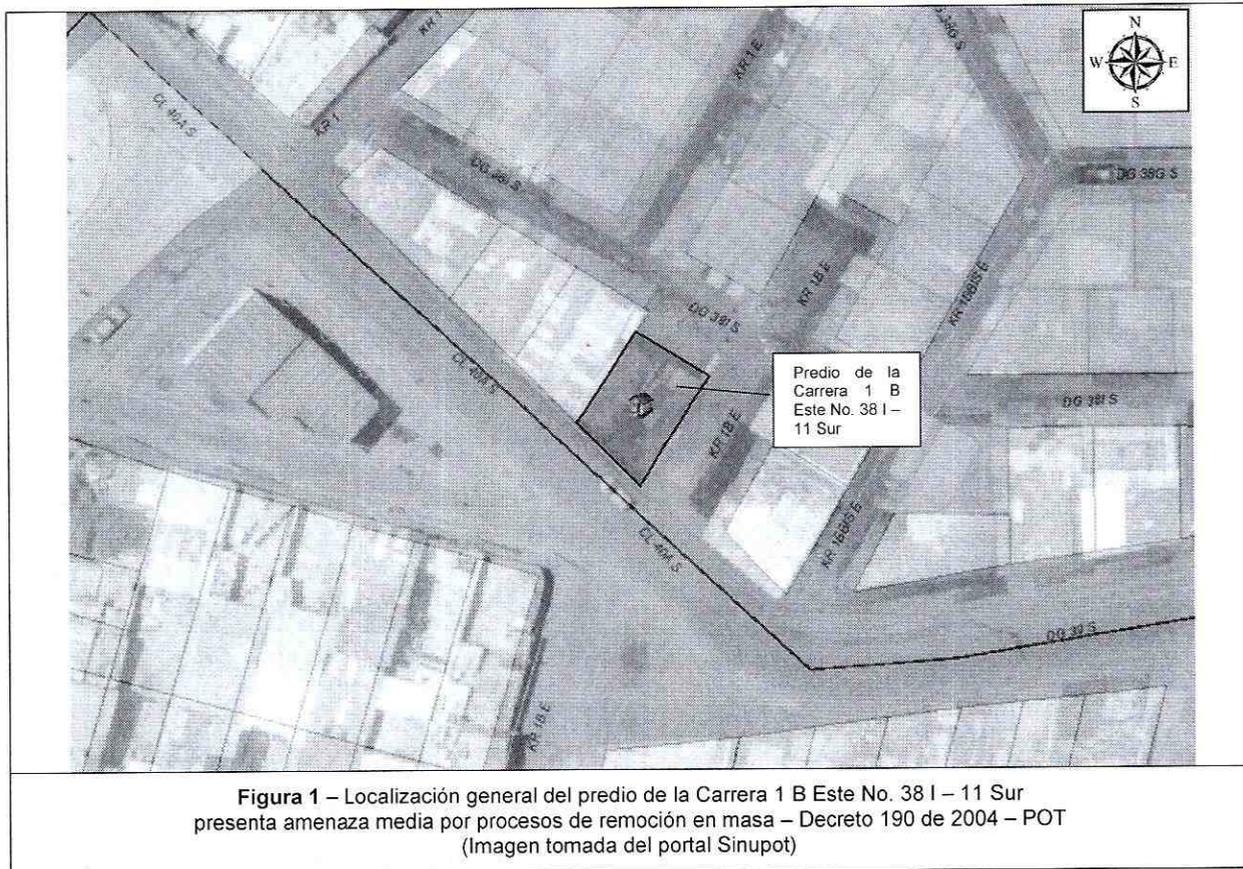
El predio localizado en la Carrera 1 A Este No. 38 I – 11 Sur, en el barrio Urbanización Guacamayas de la Localidad San Cristóbal el cual fue legalizado mediante el Decreto 130 del 3 de septiembre de 1982 y dado la fecha del decreto de Legalización, el IDIGER no emitió Concepto Técnico. Sin embargo, de acuerdo con el plano normativo del Plan de Ordenamiento Territorial de Bogotá – POT (Decreto 190 de 2004, por el cual se compilan los Decretos 619 de 2000 y 469 de 2003), presenta condición de *Amenaza Media* por Procesos de Remoción en Masa. (Ver Figura 1)

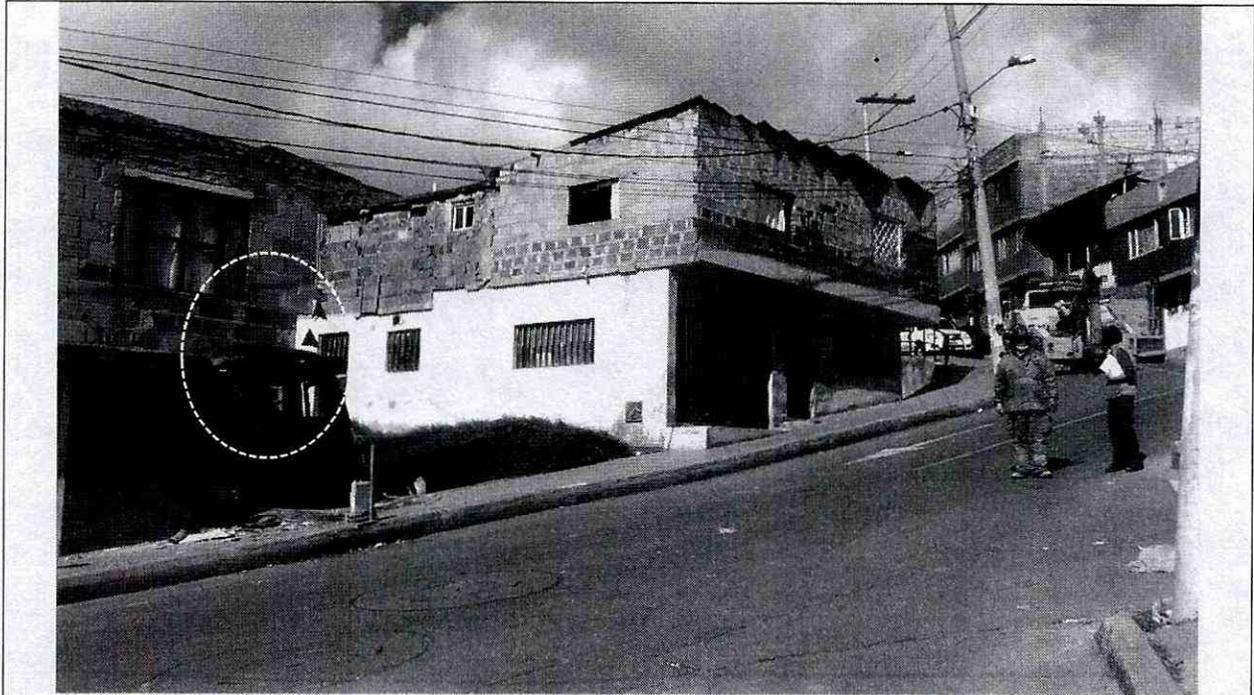
El día 16 de Junio de 2016, personal del IDIGER realizó visita al predio de la Carrera 1 B Este No. 38 I – 11 Sur, en el Barrio Urbanización Guacamayas de la Localidad de San Cristóbal, en atención al Evento Sire 3982194. El predio se encuentra localizado en la zona baja de una ladera y tiene pendiente longitudinal menor a 3%. Cuenta con vías de acceso pavimentadas y pasos peatonales sobre material natural y servicios públicos básicos. (Ver Fotografía 1)

Fotografía 1 - Vista general de las afectaciones del predio de la Carrera 1 B Este No. 38 I - 11 Sur

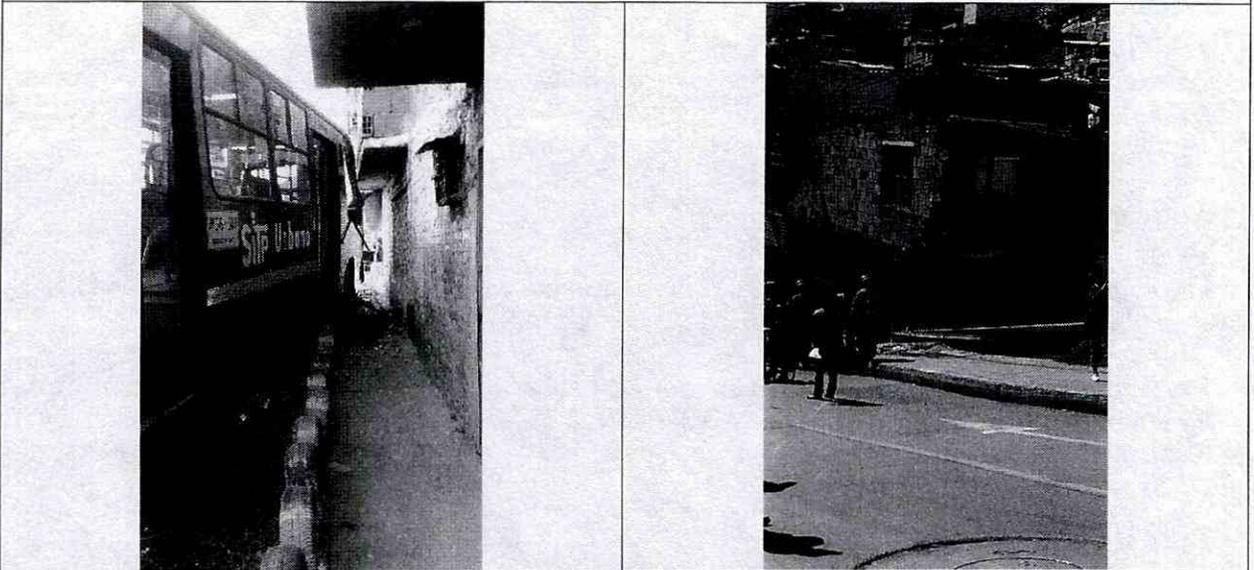
La vivienda visitada corresponde a una edificación de dos niveles construida en mampostería semi-confinada, donde habitan dos familias compuestas por tres adultos y un niño. Durante la visita se observó que se presenta el colapso parcial de aproximadamente 1.5 m² de la losa de entre piso del costado suroriental de la vivienda, lo cual perturbó los mampuestos de los muros perimetrales en este sector. Este daño se debe al choque de un automotor SIPT (Placa WGG 547) con la vivienda, el cual estaba siendo transportado por una grúa (Placa T-1173). (Ver Fotografías 4 y 5)

Fotografías 2 y 3 - Afectaciones causadas en la losa de entrepiso por choque de vehículo en la vivienda emplazada en el predio de la Carrera 1 B Este No. 38 I - 11 Sur.

- Al responsable y/o responsables de la vivienda del predio de la Carrera 1 A Este No 38 I – 11 Sur en el barrio Urbanización Guacamayas de la Localidad San Cristóbal, mantener la recomendación de restricción de uso de las habitaciones del costado suroriental de la vivienda hasta tanto se desarrollen las acciones de reparación que garanticen la estabilidad de la losa de entresuelo afectada (1.5 m² de área), del costado suroriental de la vivienda en mención.

- Al responsable y/o responsables de la vivienda emplazada en el predio de la Carrera 1 A Este No 38 I – 11 Sur en el barrio Urbanización Guacamayas de la Localidad San Cristóbal implementar las acciones necesarias de reparación y reconstrucción que garanticen la estabilidad, habitabilidad y funcionalidad de los elementos afectados por el choque; acciones que deben ser adelantadas con el apoyo de personal idóneo, garantizando que se cumplan los requerimientos establecidos en el Reglamento colombiano de Construcción Sismo Resistente NSR-10, de acuerdo a la normatividad vigente, para lo cual se deben tramitar los permisos y licencias respectivos.
