DIAGNÓSTICO TÉCNICO DI-9662
SUBDIRECCIÓN DE ANÁLISIS DE RIESGOS Y EFECTOS DE CAMBIO CLIMÁTICO
COORDINACIÓN DE ASISTENCIA TÉCNICA
RAD IDIGER 2016ER12243

DIRECCIÓN	Calle 82A Sur No 18M - 17	ÁREA DIRECTA	142 m ²		
BARRIO	Arabia	POBLACIÓN ATENDIDA			
UPZ	68- El Tesoro	FAMILIAS	ADULTOS	NIÑOS	
LOCALIDAD	19- Ciudad Bolívar	PREDIOS EVALUADOS	1		
CHIP	AAA0029EHZM	OFICIO REMISORIO	CR-25338

En atención al Radicado 2016ER12243, personal del IDIGER, el día 20 de septiembre de 2016 realizó visita técnica al predio de la Calle 82A Sur No 18M - 17 del Barrio Arabia de la Localidad de Ciudad Bolívar.

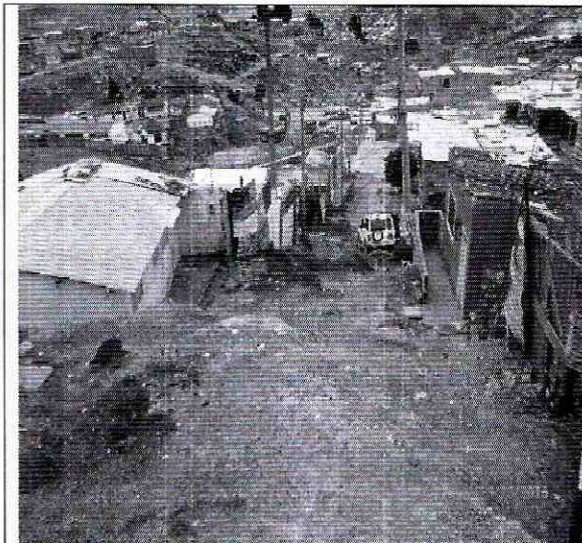
El sector se caracteriza por presentar una pendiente moderada, con vías sin pavimentar y ausencia de obras de control de escorrentía lo cual contribuye para la presencia de procesos erosivos tipo erosión en surcos; consolidado urbanísticamente, con viviendas predominantemente de un nivel, construidas en sistema de mampostería simple, prefabricadas y material de recuperación (Ver Fotografía 1). El sector se caracteriza por la realización de cortes y rellenos en la ladera para la implantación de las viviendas.

Fotografía 1. Condiciones de la vía Calle 82 A Sur.

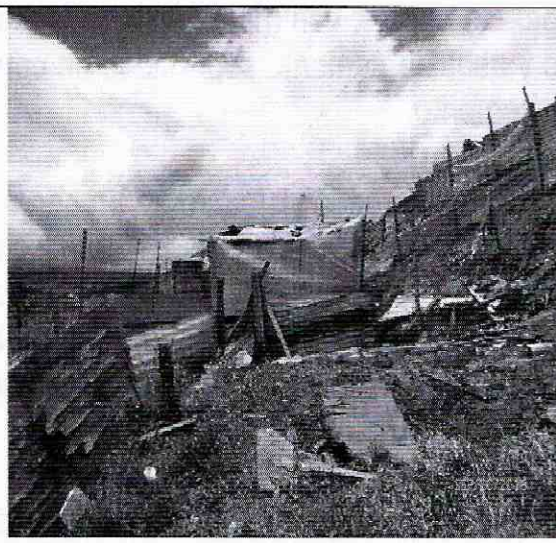
En el predio de la referencia se localiza una vivienda de un nivel en la parte norte, hacia el sur corresponde a un lote vacío (Ver Fotografía 2); la vivienda presenta sistema de mampostería simple, con muros en ladrillo y bloque hueco de arcilla, cubierta en tejas de zinc y asbesto cemento soportadas en correas de madera apoyadas en los muros, piso en cemento.

Fotografía 2. Sector sur del predio localizado en la Calle 82A Sur No 18M – 17.

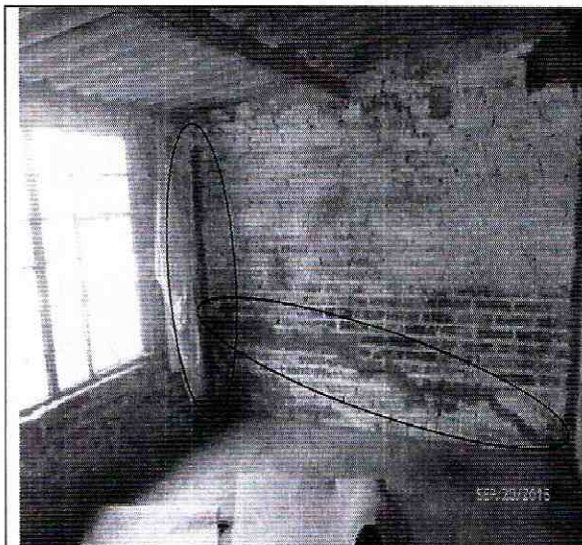
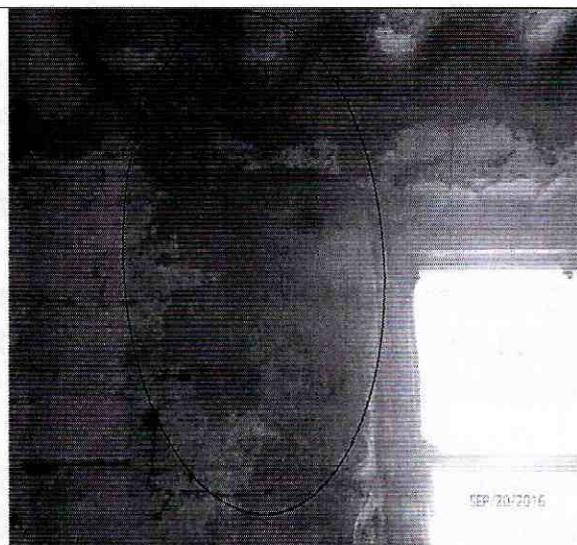
La vivienda objeto de la visita técnica presenta grietas en los muros de las habitaciones del costado norte, verticales y diagonales que siguen la pega entre los mampuestos, en los contactos entre muros y muros – piso; zonas sobre las cuales el dueño de la edificación ha colocado mortero (Ver Fotografías 3 a 5). En el costado occidental de la vivienda no se evidencia presencia de lesiones adicionales a las correspondientes a deficiencias constructivas (Ver Fotografía 6).

Según las indicaciones de la propietaria, las grietas que presenta la vivienda objeto de la visita técnica, aparecieron cuando los propietarios del predio vecino modificaron las condiciones del talud; realizando retiro de materiales hacia la base e incrementando en la pendiente el talud de corte con el objeto de realizar adecuaciones en su predio.

Teniendo en cuenta la condición superficial de la cimentación (corrida en concreto ciclópeo) de la vivienda objeto de la visita técnica (Ver Fotografía 8), se considera entre las posibles causas una disminución en el soporte de la cimentación en el costado oriental de la vivienda, lo cual generó las grietas antes descritas; sumado a la ausencia de medidas de contención y protección del talud y falta de medidas para el manejo de las aguas de escorrentía superficial y subsuperficial.

Fotografías 3 y 4. Presencia de grietas en las habitaciones del costado oriental de la vivienda.

- Al propietario de la vivienda ubicada en el predio de la Calle 82A Sur No 18M - 17, del Barrio Arabia de la Localidad de Ciudad Bolívar, implementar acciones para el mantenimiento, mejoramiento y/o reforzamiento de la vivienda. Las intervenciones a realizar deberán contar con el apoyo de personal idóneo, garantizando que se cumplan los requerimientos establecidos en el Decreto No. 926 del 19 de marzo de 2010 y el Decreto No. 340 del 13 Febrero de 2012, Reglamento Colombiano de Construcción Sismo Resistente NSR-10 de acuerdo con la normatividad vigente, con el ánimo de garantizar el buen funcionamiento y desempeño de la edificación.

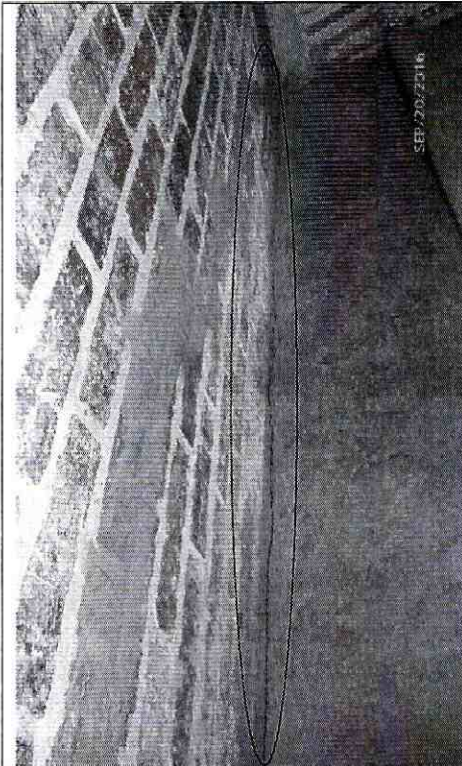
Fotografía 5. Separación en la junta piso – muro.

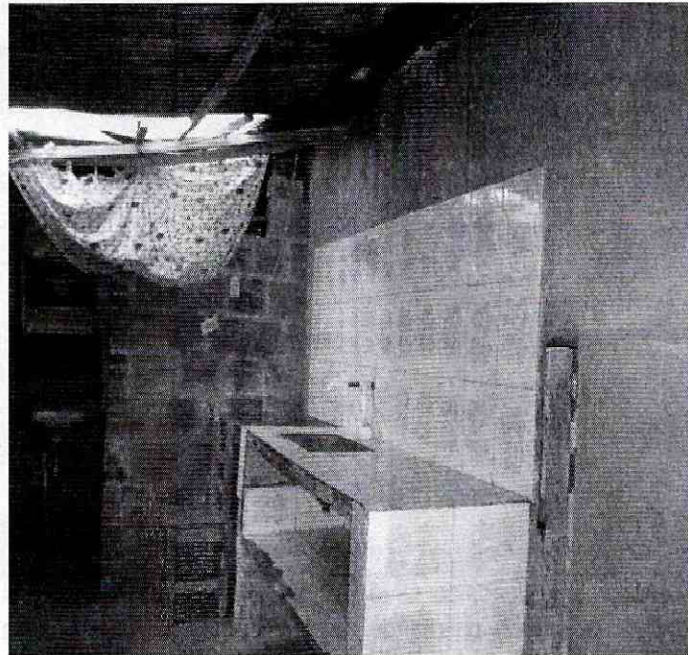
Fotografía 6. Condiciones de los espacios del costado occidental de la vivienda.

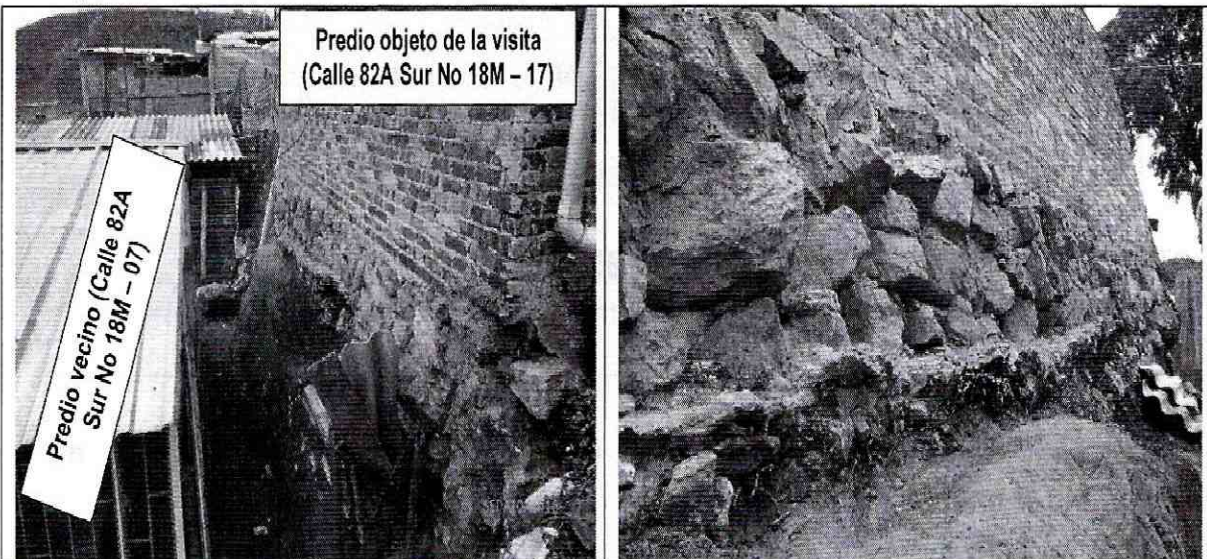
En el costado oriental de la vivienda objeto de la visita técnica se localiza un predio identificado con la nomenclatura Calle 82A Sur No 18M – 07 (en adelante predio vecino); en el cual se localiza una vivienda prefabricada con un espacio de ingreso en el costado occidental donde se presenta un talud, sobre el que se emplaza el predio objeto de la visita técnica (Ver Fotografía 7).

El talud en comento presenta una superficie perfilada, de pendiente aproximada de 80°, constituido por materiales de relleno antrópico, suelo orgánico y suelos arcillosos, con dimensiones aproximadas de 4m longitud y 1,8m de altura (Ver Fotografías 7 y 9).

Fotografías 7 y 8. Aspecto general de la cimentación de la vivienda localizada en la Calle 82A Sur No 18M – 17 en el sector adyacente al predio vecino.

- Al responsable o propietario del predio de la Calle 82A Sur No 18M – 07 del Barrio Arabia de la Localidad de Ciudad Bolívar, implementar medidas de protección y/o contención sobre el talud de corte ubicado en el costado occidental del predio; dichas acciones deben realizarse mediante la implementación de obras de protección geotécnica, las cuales deberán contar con sistemas de drenaje para el manejo de las aguas superficiales y sub-superficiales, con el fin de garantizar la estabilidad del talud. Actividad en la que deberá contarse con apoyo de personal idóneo y cumplir los niveles de seguridad exigidos por el Reglamento Colombiano de Construcción Sismo Resistente NSR-10, así como tramitar los permisos y licencias respectivos.

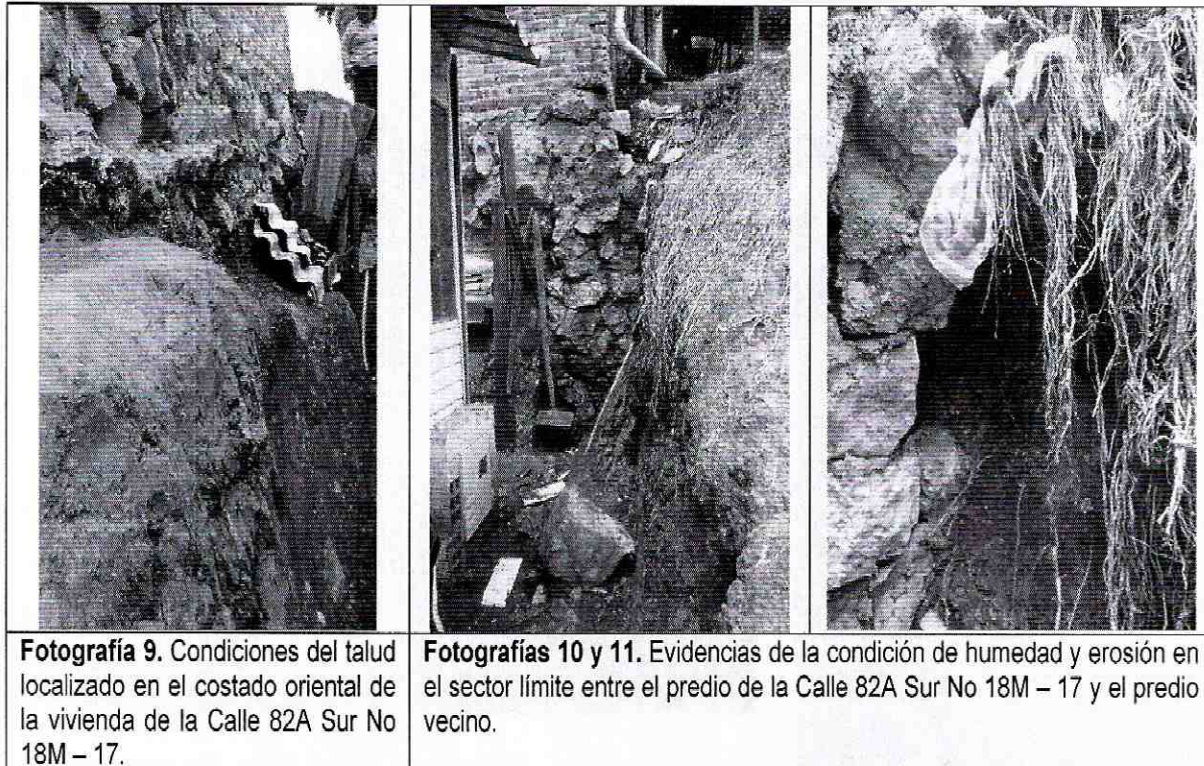
Se evidencia la presencia de procesos erosivos generados por la acción de aguas subsuperficiales que afloran generando humedad en el sector de ingreso del predio vecino, desprendimiento de materiales, incluyendo bloques de arenisca utilizados para la protección del talud de corte (Ver Fotografías 10 y 11). El origen de dichas aguas no está plenamente establecido, se puede considerar infiltración de escorrentía y/o aportes por daños en las redes de las viviendas localizadas en la parte alta de la ladera.
