ALCALDÍA MAYOR DE BOGOTÁ D.C. <small>AMBIENTE Bogotá Encuentra los Servicios de Plomería y Cerrajería Gratuitos</small>	DIAGNÓSTICO TÉCNICO	Código:	GAR- FT - 03
		Versión:	03
		Fecha de revisión:	01/10/2014

El día 04 de Agosto de 2016, personal del IDIGER realizó visita al predio de la Transversal 90 F No. 89 - 26 en el Barrio Quirigua de la Localidad de Engativa, en atención al Evento Sire 4067557. El predio se encuentra localizado en la zona baja con pendiente longitudinal menor a 0.01% y cuenta con vías de acceso pavimentadas, pasos peatonales y servicios públicos básicos. (Ver Fotografía 1)

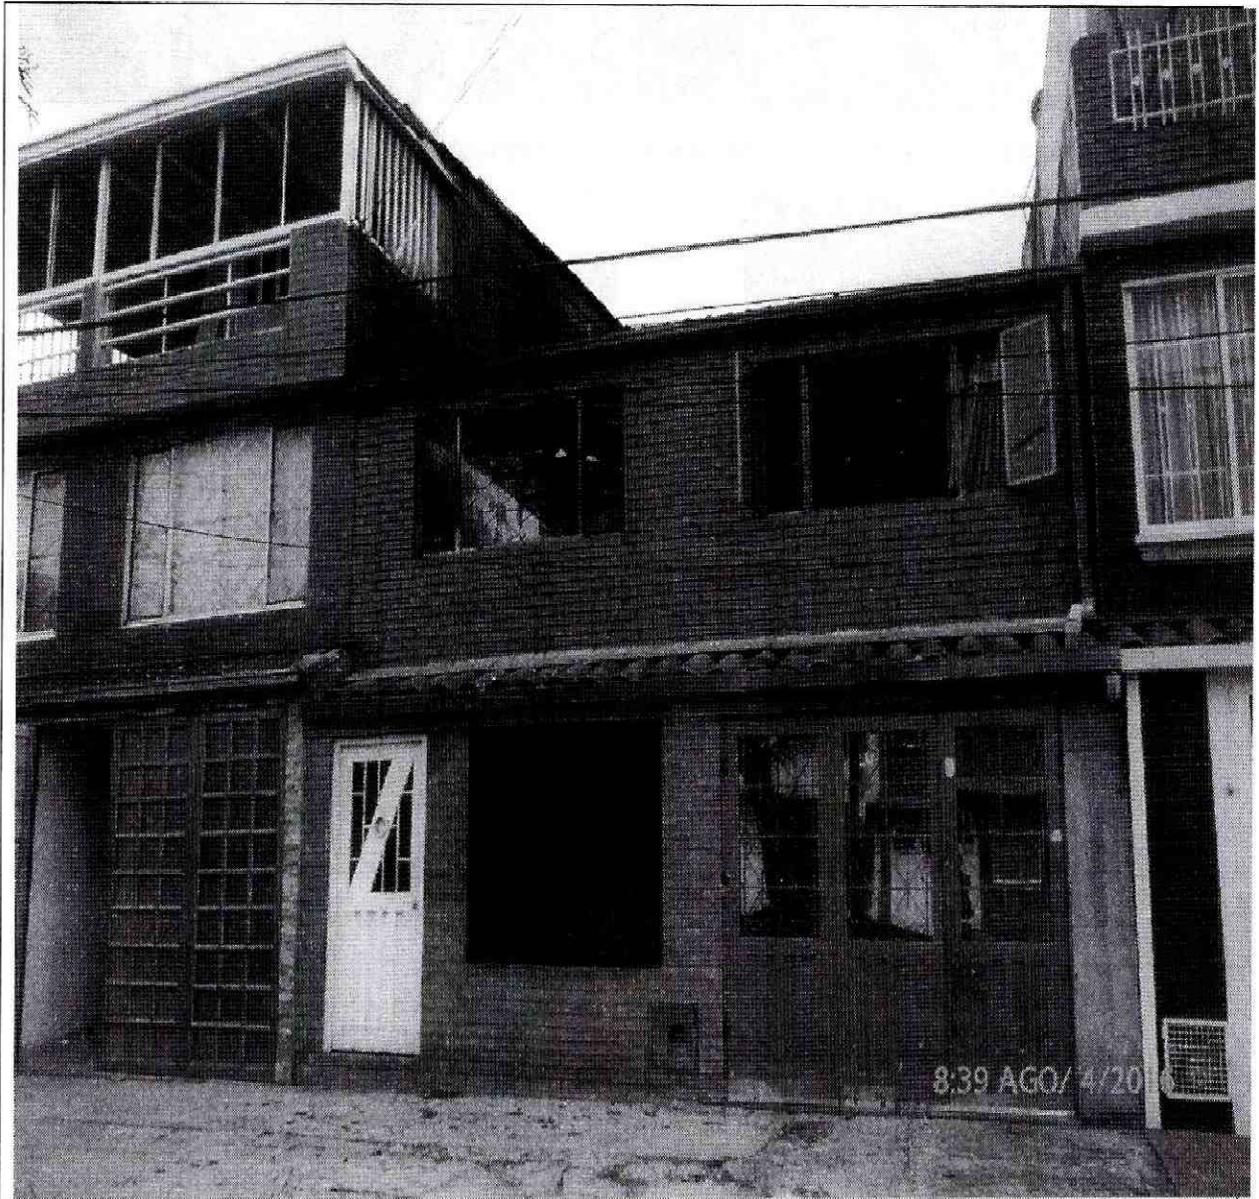
Fotografía 1 - Vista general del predio de la Transversal 90 F No. 89 - 26

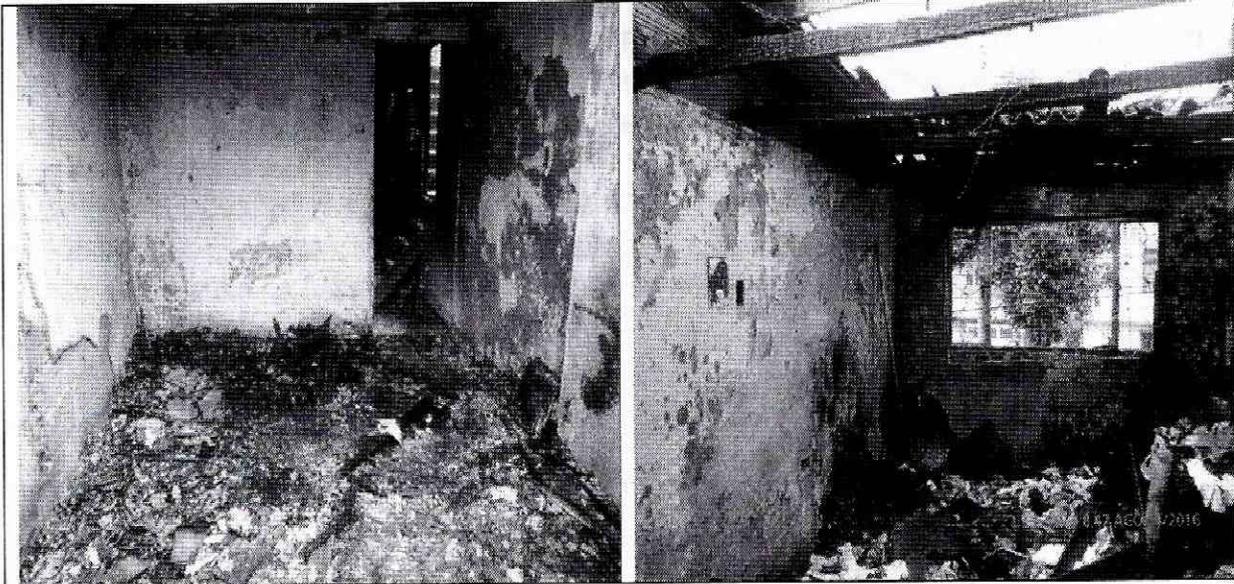
De acuerdo a lo informado por los responsables del predio, el día 3 de agosto de 2016 se presentó un incendio que inicia posiblemente en el segundo piso de la edificación. Durante la visita se observa que como consecuencia del incendio se colapsa el 60% de la cubierta y el 40% restante presenta grandes daños. Teniendo en cuenta que el entrepiso esta conformado es de madera, gran parte de

las piezas que la componen están afectadas a tal punto que es posible observar el primer piso a través del entrepiso ya que se observan orificios de hasta 0.5 m² de área. Adicionalmente, se observa que todas las ventanas tienen los vidrios rotos y marcos deformados. (Ver Fotografías 2 y 3)

Durante la visita también se hace revisión de las viviendas contiguas al predio en mención encontrando que el predio que se localiza al costado sur, presenta sopladura de mortero de recubrimiento y en el predio del costado norte se observan algunas fisuras en el muro colindante. (Ver Fotografías 2 y 3)

Fotografías 2 y 3 – Afectaciones del segundo piso de la vivienda del predio de la Transversal 90F No. 89 - 26

- A los responsables del predio de la Transversal 90 F No. 89 - 26, del barrio Quirigua de la Localidad de Engativa, mantener la recomendación de restricción de evacuación de la vivienda afectada, hasta tanto se desarrollen las acciones de reparación que garanticen la estabilidad de la edificación en mención.

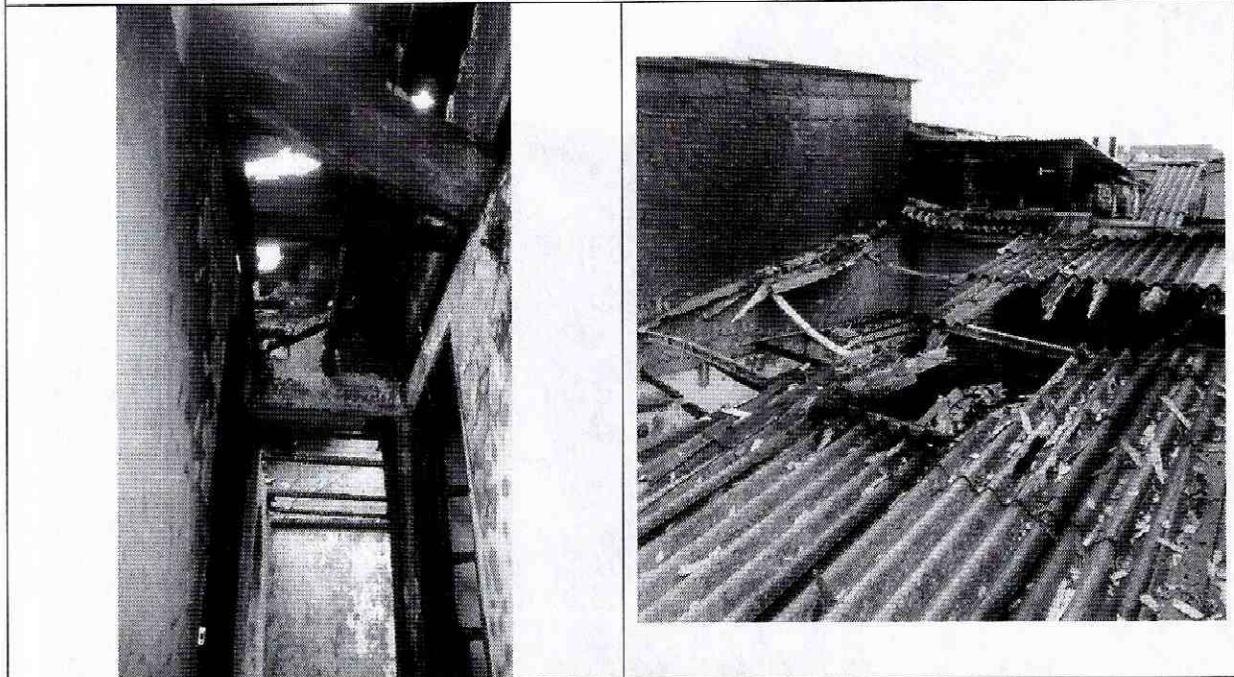
Fotografías 4 y 5 – Afectaciones de la cubierta de la vivienda del predio de la Transversal 90F No. 89 - 26
