DIAGNÓSTICO TÉCNICO DI-9668
SUBDIRECCIÓN DE ANÁLISIS DE RIESGOS Y EFECTOS DE CAMBIO CLIMÁTICO
COORDINACIÓN DE ASISTENCIA TÉCNICA
RAD IDIGER 2016ER7116 y 2016ER15670

DIRECCIÓN	Calle 76 Sur No. 13B-24 Este Calle 76 Sur No. 13B-34 Este Calle 76 Sur No. 12-94 Este	ÁREA DIRECTA	1000 m ²				
BARRIO	La Esperanza- La Cabaña	POBLACIÓN ATENDIDA	7				
UPZ	52- La Flora	FAMILIAS	1	ADULTOS	3	NIÑOS	4
LOCALIDAD	5- Usme	PREDIOS EVALUADOS	3				
CHIP	AAA0144ZPKC AAA0144ZPJZ	OFICIO REMISORIO	CR-25350

REMOCIÓN EN MASA
 INUNDACIÓN
 ESTRUCTURAL

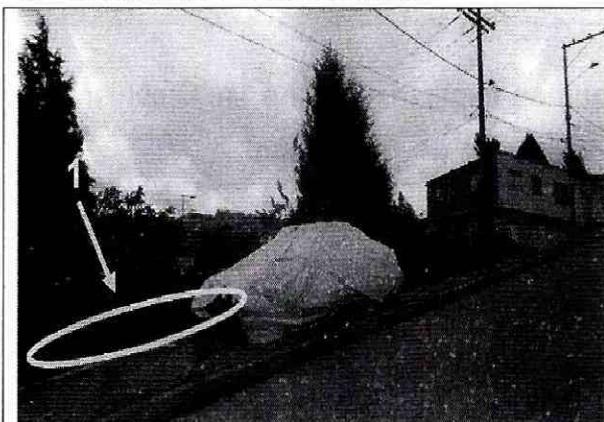
Fotografía 1. Predio de la Calle 76 Sur No. 12-94 Este (1)

El predio 1 corresponde a un lote sin edificar, localizado en una ladera de pendiente media, totalmente cubierto de vegetación, tipo pastos y arbustos (ver fotografías 1 y 2), hacia la parte inferior se evidencian desprendimientos puntuales del terreno, posiblemente ocasionados por la dinámica fluvial de la Quebrada Santa Librada.

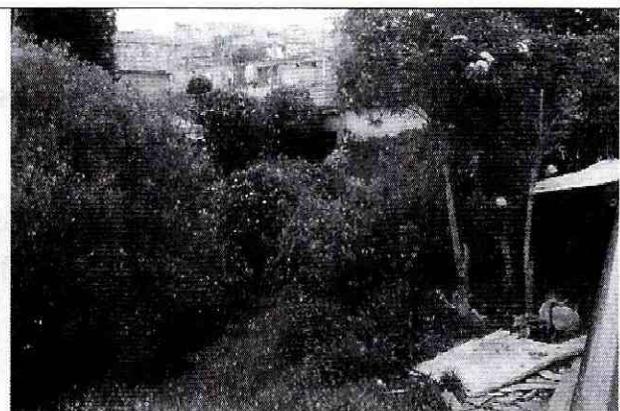
Fotografía 2. Vista del interior del predio de la Calle 76 Sur No. 12-94 Este, lote sin construir.

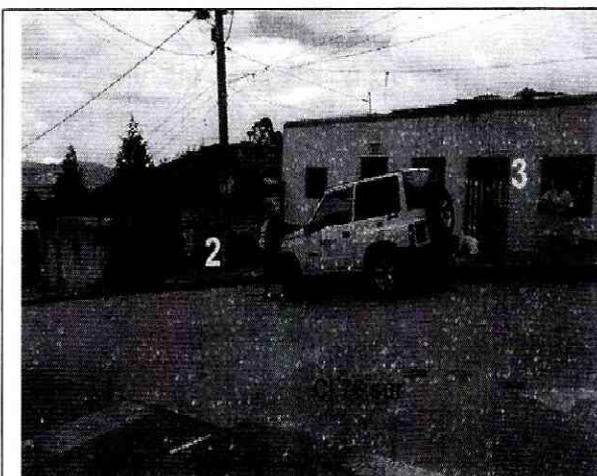
Las viviendas emplazadas en los predios 2 y 3, se localizan hacia el costado sur de los mismos (ver fotografía 3), en la parte alta de una ladera con cobertura vegetal (tipo rastrojo y arbusto), de pendiente cercana 40°, que conforma el cauce de la Quebrada Santa Librada sobre la margen

En los predios 2 y 3, se emplazan dos (2) viviendas construidas en mampostería simple, con placa de sobre piso en concreto, con cubierta en tejas de asbesto cemento y zinc, soportadas sobre entramado en madera, la vivienda emplazada en el predio 2 presenta cerramiento perimetral en material de recuperación (madera y láminas de zinc), mientras que la vivienda emplazada en el predio 3, presenta el mismo tipo de cerramiento hacia la parte posterior. Viviendas que presentan deficiencias constructivas relacionadas con la carencia de elementos de confinamiento (tipo vigas y columnas).

Fotografía 3. Vista de las viviendas emplazadas en los predios de la Calle 76 Sur No. 13B-24 Este (2) y Calle 76 Sur No. 13B-34 Este (3).

- Al responsable y/o responsables de las viviendas emplazadas en los predios de la Calle 76 Sur No. 13B-24 Este y Calle 76 Sur No. 13B-34 Este, Barrio La Esperanza- La Cabaña de la Localidad de Usme, implementar medidas de mantenimiento con el propósito de optimizar las condiciones adecuadas para su uso.

- Debido a que las viviendas emplazadas en los predios de la Calle 76 Sur No. 13B-24 Este y Calle 76 Sur No. 13B-34 Este, Barrio La Esperanza- La Cabaña de la Localidad de Usme, se encuentran posiblemente en la Zona de Ronda y/o Zona de Manejo y Preservación Ambiental de la Quebrada Santa Librada, se recomienda a la Empresa de Acueducto y Alcantarillado de Bogotá – EAB y a la Secretaria Distrital de Ambiente-SDA, por ser de sus competencias, confirmar si los predios en comento se localizan en la mencionada zona, de ser afirmativo, consultar que acciones u obras están proyectadas a realizar en dicha quebrada, y más exactamente en el sector donde se ubican los predios evaluados, así mismo consultar a dichas entidades, por ser de sus competencias, si se va a llevar a cabo la adquisición de los predios por su cercanía al quebrada Santa Librada y en caso de ser afirmativa, en que tiempo se realizará la adquisición de dicho predio.

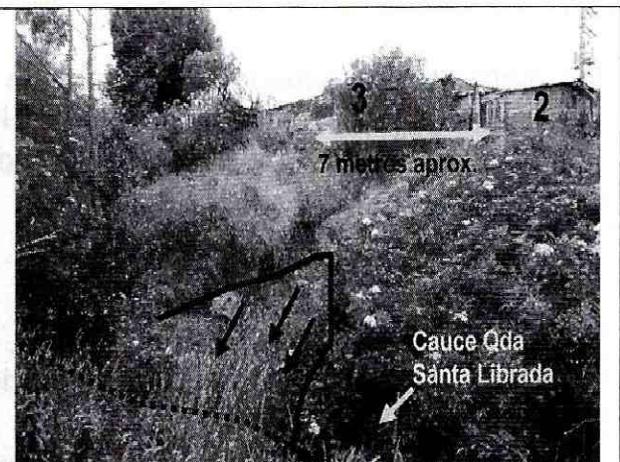
izquierda. Hacia la parte baja de la mencionada ladera se evidencia un proceso de remoción en masa de carácter local, caracterizado por presentar un escarpe, de ancho aproximado en la base de siete (7) metros y en la corona de tres (3) metros, con un volumen de material removido aproximado de 10 m³, generado posiblemente por los procesos de socavación de la corriente hídrica de la quebrada. Las viviendas se localizan aproximadamente a siete (7) metros de la corona del proceso (ver fotografía 2).

Fotografía 4. Vista de proceso de remoción en masa de carácter local sobre la margen izquierda de la Qda Santa Librada y la parte posterior de los predios 2 y 3.

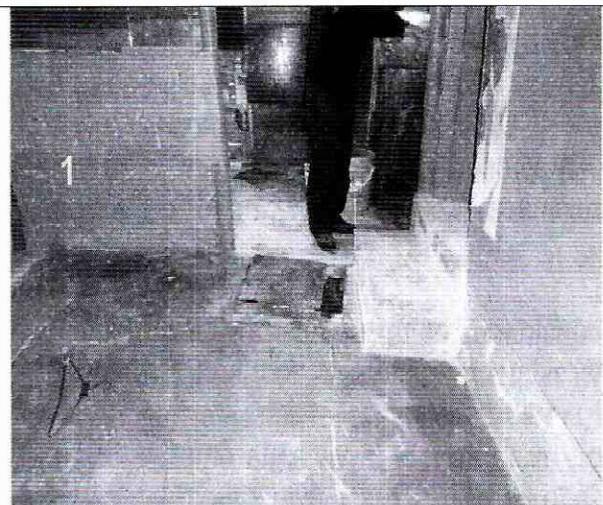
En la inspección al interior de las viviendas, se evidencian algunas fisuras y deterioro, principalmente en la placa de piso. La vivienda emplazada en el predio 2, se encuentra deshabitada.

Fotografía 5. Vista del interior de la vivienda emplazada en el predio 2, se aprecian fisuras en la placa de sobre piso.

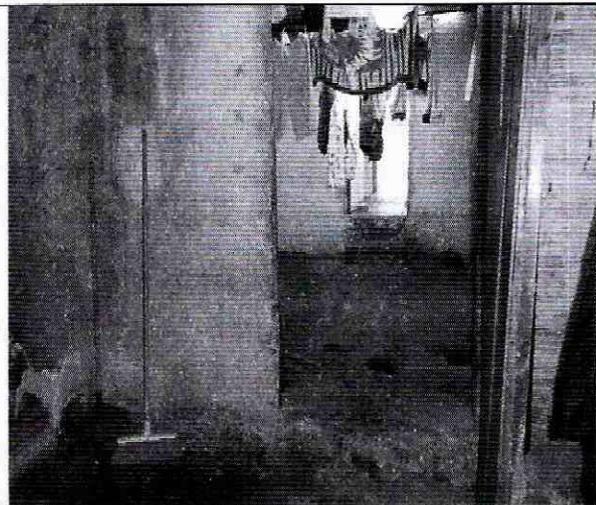
Fotografía 6. Vista del interior de la vivienda emplazada en el predio 3, se aprecian fisuras en la placa de sobre piso.
