**DIAGNÓSTICO TÉCNICO DI - 9671**  
**SUBDIRECCIÓN DE ANÁLISIS DE RIESGOS Y EFECTOS DEL CAMBIO CLIMÁTICO**  
**COORDINACIÓN DE ASISTENCIA**  
**EVENTO SIRE No. 4074542**

SECTOR	Carrera 2 B No. 87 C – 66 Sur	ÁREA DIRECTA	60 m <sup>2</sup>		
BARRIO	Chico Sur II sector	POBLACIÓN ATENDIDA	1		
UPZ	58 – Comuneros	FAMILIAS	-	ADULTOS	-
LOCALIDAD	5 - Usme	PREDIOS EVALUADOS	1		
CHIP	AAA0172HHNN	OFICIO REMISORIO	CR-25355

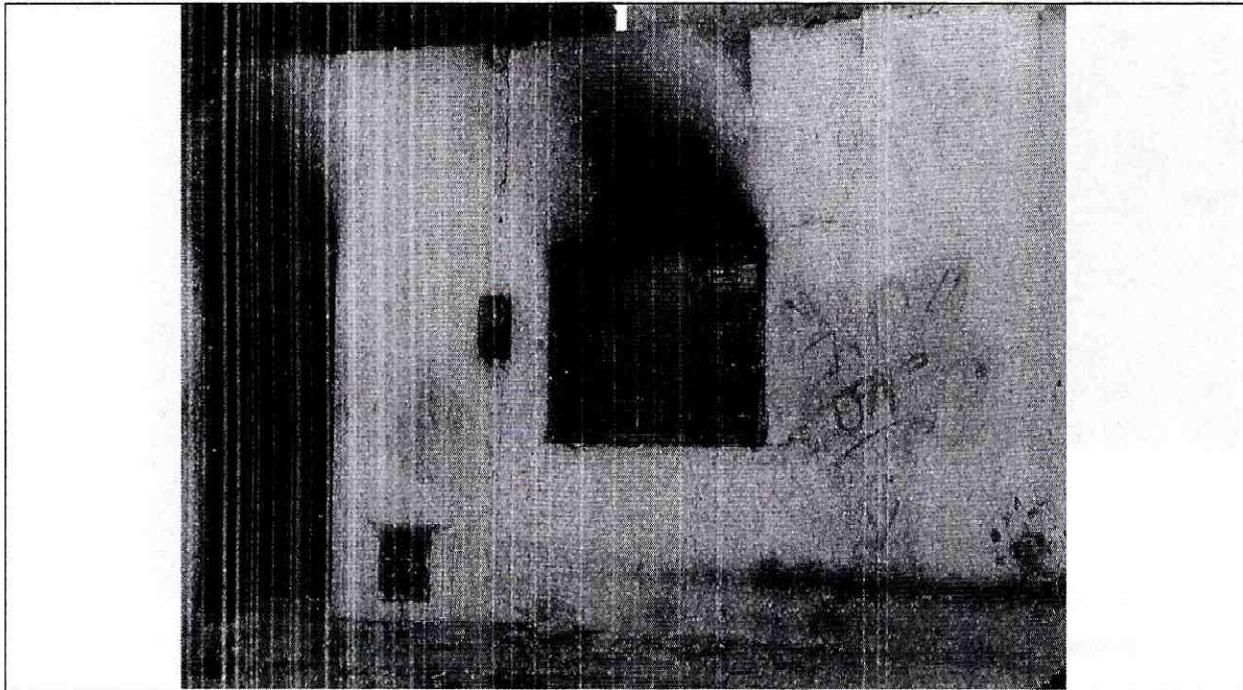
Fotografía 1 - Vista general del predio de la Carrera 2 B No. 87 C - 66 Sur

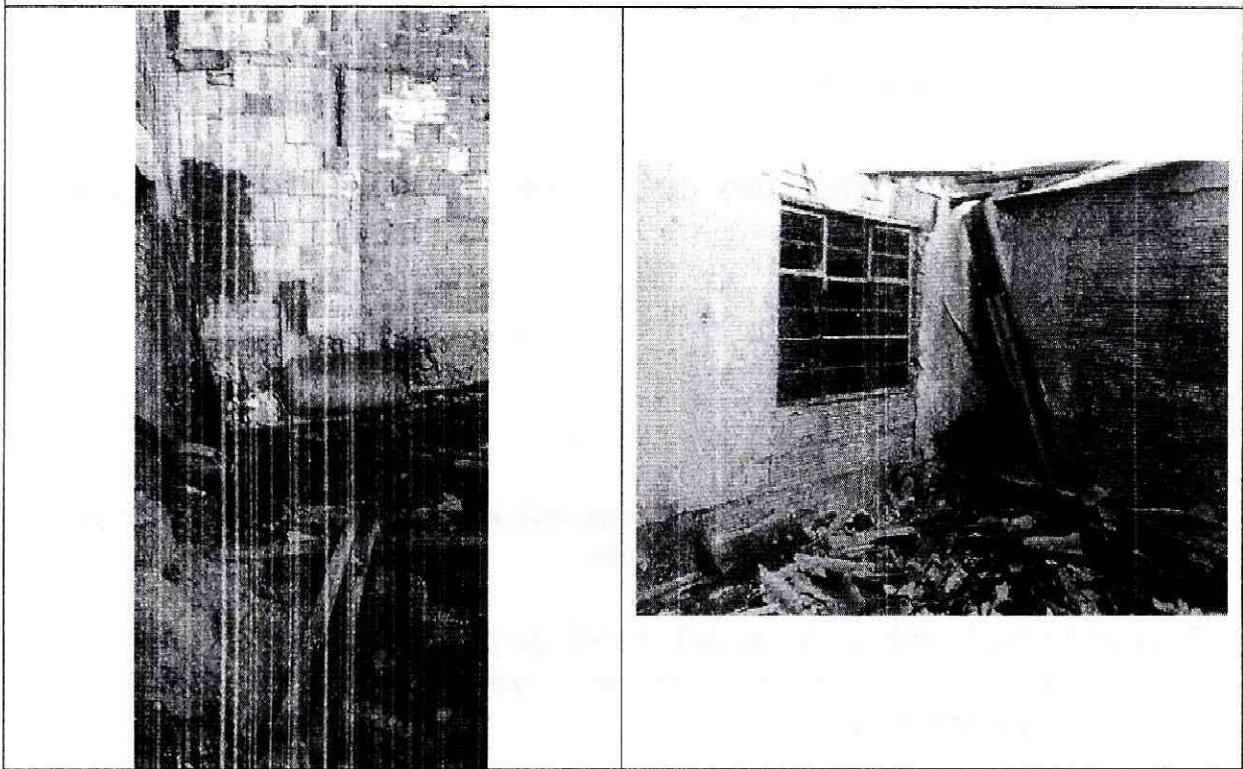
Fotografías 2 y 3 - Afectaciones al interior de la vivienda del predio de la Carrera 2 B No. 87 C - 66 Sur

- La habitabilidad y estabilidad de la vivienda emplazada en el predio de la Carrera 2 B No. 87 C – 66 Sur, del barrio Chico Sur II Sector de la Localidad de Usme, se encuentran comprometidas en la actualidad por los daños derivados del incendio allí ocurrido.

- Al responsable y/o responsables de la vivienda emplazada en el predio de la Carrera 2 B No. 87 C – 66 Sur, del barrio Chico Sur II Sector de la Localidad de Usme implementar las acciones necesarias de reconstrucción que garanticen la estabilidad, habitabilidad y funcionalidad de la vivienda afectada por la conflagración; acciones que deben ser adelantadas con el apoyo de personal idóneo, garantizando que se cumplan los requerimientos establecidos en el Reglamento colombiano de Construcción Sismo Resistente NSR-10, de acuerdo a la normatividad vigente, para lo cual se deben tramitar los permisos y licencias respectivos.

- A la Alcaldía Local de Usme y a los responsable y/o responsables de la vivienda emplazada en el predio de la Carrera 2 B No. 87 C – 66 Sur, del barrio Chico Sur II Sector de la Localidad de Usme, mantener la recomendación de restricción del uso del predio hasta tanto se desarrollen las acciones de reconstrucción de la vivienda.
