**DIAGNÓSTICO TÉCNICO DI-9674**  
**SUBDIRECCIÓN DE ANÁLISIS DE RIESGOS Y EFECTOS DE CAMBIO CLIMÁTICO**  
**COORDINACIÓN DE ASISTENCIA TÉCNICA**  
**RAD IDIGER 2016ER7334**

<b>DIRECCIÓN</b>	Calle 17B Sur No. 29B-03	<b>ÁREA DIRECTA</b>	120 m <sup>2</sup>				
<b>BARRIO CATASTRAL</b>	La Fragua	<b>POBLACIÓN ATENDIDA</b>	5				
<b>UPZ</b>	38- Restrepo	<b>FAMILIAS</b>	1	<b>ADULTOS</b>	3	<b>NIÑOS</b>	2
<b>LOCALIDAD</b>	15- Antonio Nariño	<b>PREDIOS EVALUADOS</b>	1				
<b>CHIP</b>	AAA0012PWEA	<b>OFICIO REMISORIO</b>	CR-25362

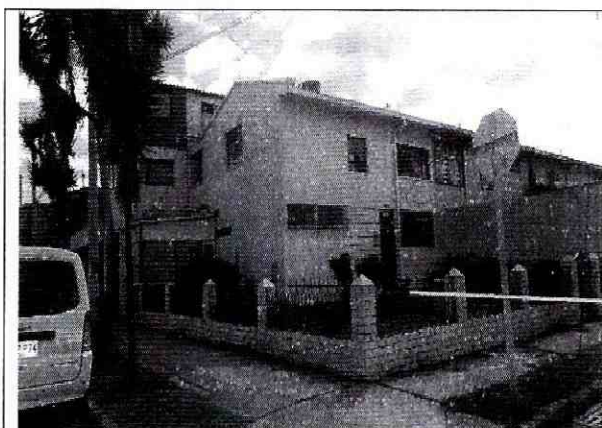
En el predio de la Calle 17B Sur No. 29B-03, se emplaza una vivienda de dos (2) niveles (ver fotografía 1), construida en mampostería parcialmente confinada, con placa de sobre piso y entrepiso (en lo que según la inspección visual parece ser aligerada) en concreto en concreto, pisos en baldosa y madera, con cubierta en teja de asbesto cemento. Vivienda que presenta deficiencias constructivas por la falta de continuidad de elementos de confinamiento (tipo vigas y columnas).

**Figura 1.** Vista de la vivienda emplazada en el predio de la Calle 17B Sur No. 29B-03, en el Sector Catastral La Fragua de la Localidad de Antonio Nariño.

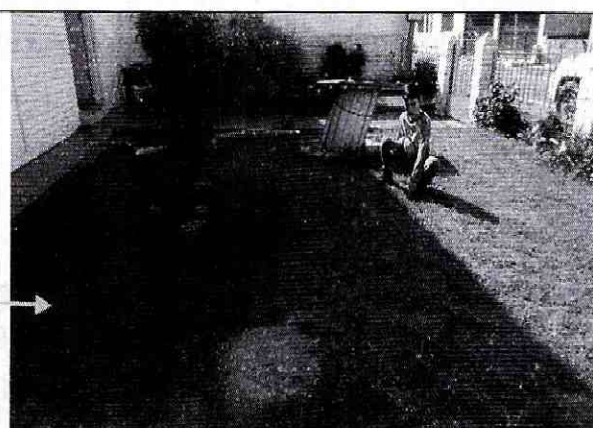
En la zona verde, frente a la vivienda, se evidencia un hoyo de diámetro cercano a cinco (5) centímetros, en el cual no se determinó la profundidad, mas no hay evidencia de hundimientos del terreno, como se manifiesta en la solicitud. Se evidencian ligera deformación en la placa de sobre piso y algunas grietas de abertura no mayor a un (1) centímetro, que comprometen también el enchape en baldosa (ver fotografía 3).

**Figura 2.** Vista de la zona verde, sin deformaciones.

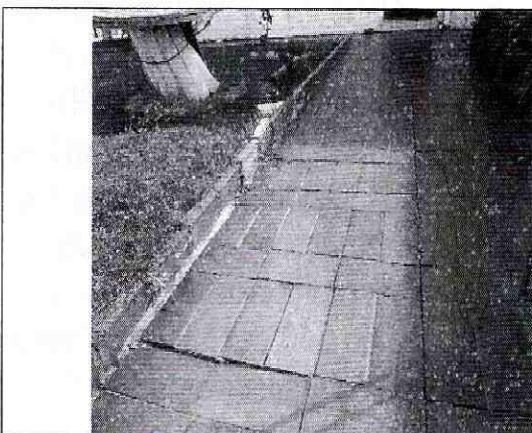
Entre las posibles causas de las afectaciones evidenciadas se encuentra la edad de la construcción, cercana a 30 años, posibles asentamientos diferenciales experimentados por la vivienda desde su construcción hasta la fecha y las deficiencias constructivas por la falta de continuidad de elementos de confinamiento.

**Figura 3.** Deterioro y grietas en el enchape y placa de sobre piso en corredor de la entrada a la vivienda.

- En el caso de no existir restricciones y/o condicionamientos al uso del suelo para el predio la Calle 17B Sur No. 29B-03, del Barrio Catastral La Fragua de la Localidad de Antonio Nariño, se recomienda, implementar acciones para el mantenimiento, mejoramiento y reforzamiento de la vivienda, acciones que se deben ejecutar con el apoyo de personal idóneo, garantizando que se cumplan los requerimientos establecidos en la normatividad vigente.

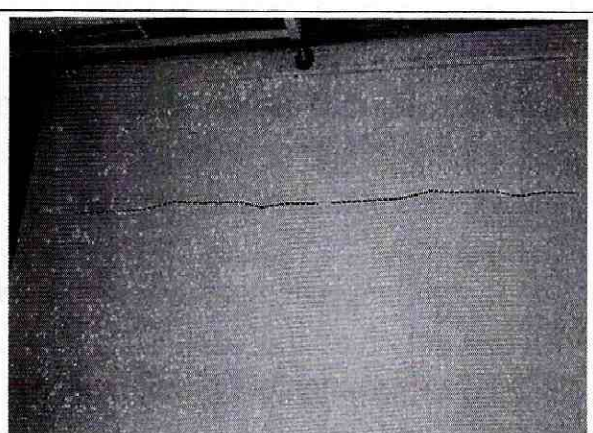
En la inspección al interior de la vivienda, en muros divisorios y de cerramiento, se evidencian algunas fisuras de tendencia horizontal (ver fotografía 4).

**Figura 2.** Fisuras de tendencia horizontal en muro divisorio al interior de la vivienda.
