DIAGNÓSTICO TÉCNICO DI-9675
SUBDIRECCIÓN DE ANÁLISIS DE RIESGOS Y EFECTOS DE CAMBIO CLIMÁTICO
COORDINACIÓN DE ASISTENCIA TÉCNICA
RADICADO IDIGER 2016ER15060

DIRECCIÓN	Carrera 98 B No. 69 – 49 Sur.	ÁREA DIRECTA	1600 m ²				
SECTOR CATASTRAL	San Bernardino XVI.	POBLACIÓN ATENDIDA	1000				
UPZ	87 - Tintal Sur.	FAMILIAS	300	ADULTOS	700	NIÑOS	300
LOCALIDAD	7 – Bosa.	PREDIOS EVALUADOS	1				
CHIP	AAA0163XMAW.	OFICIO REMISORIO	CR-25364.

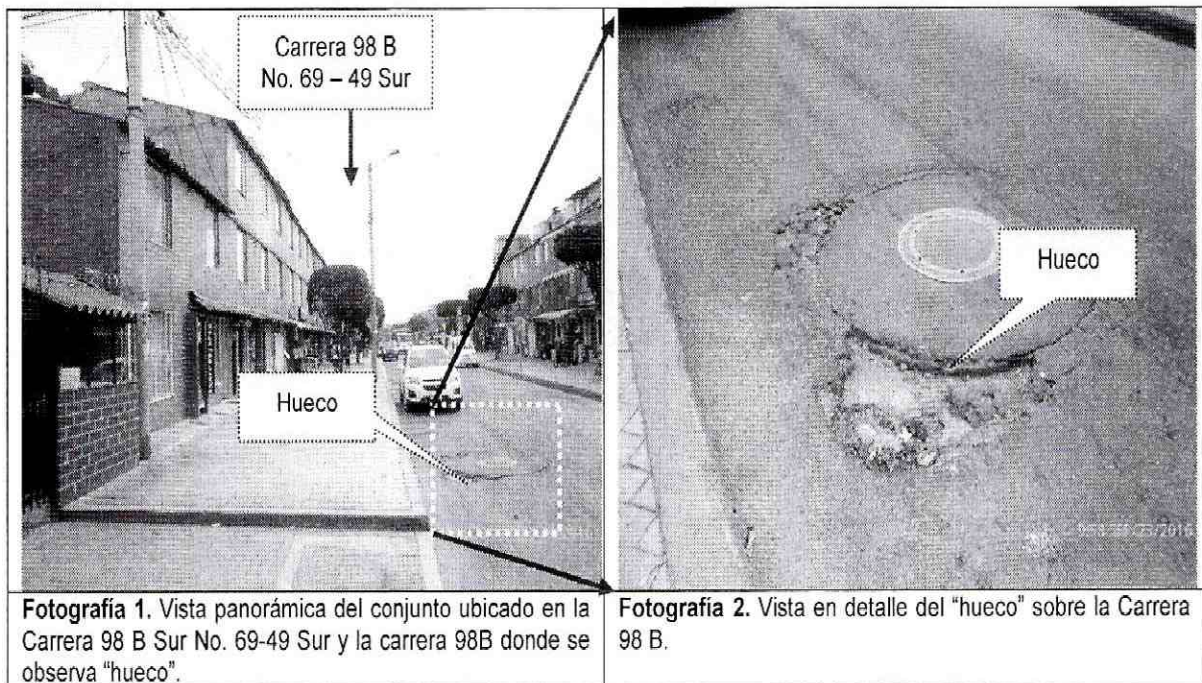
Con base en la inspección visual realizada, se identifica que sobre la vía de la Carrera 98 B, a unos diez (10) metros de alcanzar la Calle 69 A Sur, se localiza un daño, relacionado con la presencia de una deformación cóncava "hueco" en el piso, que abarca una área inferior a un (1) metro cuadrado en planta (ver fotografía 2). Daño que según la comunidad produce vibraciones sobre los predios ubicados en el sector, al ser impactado por los vehículos del SITP. No obstante, dicha afectación no impide la circulación de los vehículos automotores del sector.

SI	X	NO	¿CUAL?	Depresión en capa rodadura "hueco" sobre la Carrera 89 B en proximidades de alcanzar la Calle 69 A Sur.
----	---	----	--------	---

- De no desarrollarse acciones de mantenimiento, mejoramiento del daño identificado sobre la vía de la Carrera 98 B, en cercanías de alcanzar la Calle 69 A Sur, estas se pueden incrementar con el paso del tiempo, aumentando la incomodidad por "vibraciones" que informan la comunidad del sector.

- Se recomienda a la Alcaldía Local de Bosa, al Instituto de Desarrollo Urbano - IDU, desde sus respectivas competencias, identificar el responsable y/o responsables de coordinar el mantenimiento, rehabilitación de la infraestructura existente en el Sector de la Carrera 98 B entre Calle 69 A Sur y Calle 69 Sur, en el Sector Catastral San Bernardino XVI, esto con el fin de garantizar el adecuado funcionamiento de la misma.

- Teniendo en cuenta, el tránsito de vehículos del SIPT, que circulan por la Carrera 98 B entre Calle 69 A Sur y Calle 69 Sur, se recomienda al Instituto de Desarrollo Urbano-IDU y a la Secretaria Distrital de Movilidad- SDM, desde sus competencias, determinar si la estructura de pavimento de este sector está diseñada para este tipo de cargas y si las "vibraciones" que se están induciendo en el sector revaluado, pudieren generarle daños que comprometan su estabilidad.

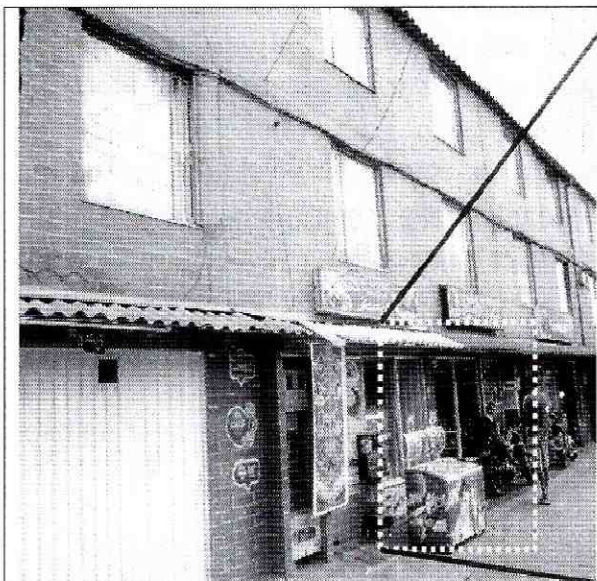
residenciales, que corresponden a construcciones de tres (3) y cuatro (4) niveles en altura, construidas en sistema estructural de muros de carga en mampostería estructural reforzada, con placa de entrepiso en losa maciza de concreto reforzado. Edificaciones que presentan regularidad geométrica en altura y planta; las cuales muestran un buen estado de conservación dado que no se observan daños importantes tales como presencia de fisuras, grietas, deformaciones, asentamientos o pérdida de verticalidad.

Fotografía 3. Vista de las edificaciones ubicadas en el costado occidental de la Carrera 98 B frente al predio de la Carrera 98 B No. 69 – 49 Sur.

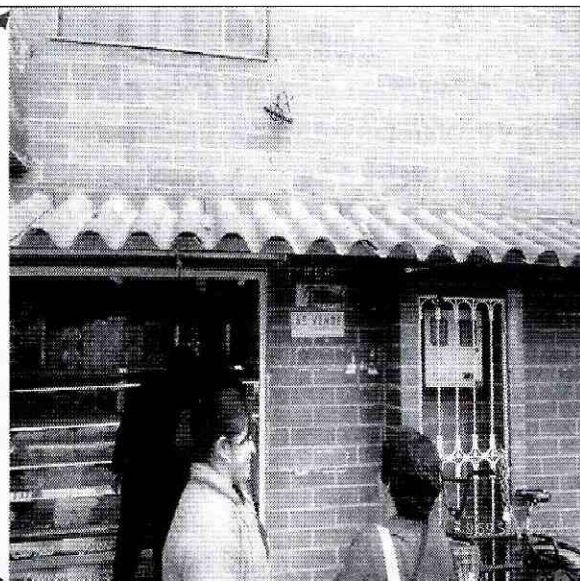
Fotografía 4. Vista en detalle de la edificación ubicada en el predio de la Carrera 98 B No. 69 – 49 Sur. Se observa un buen estado de conservación.

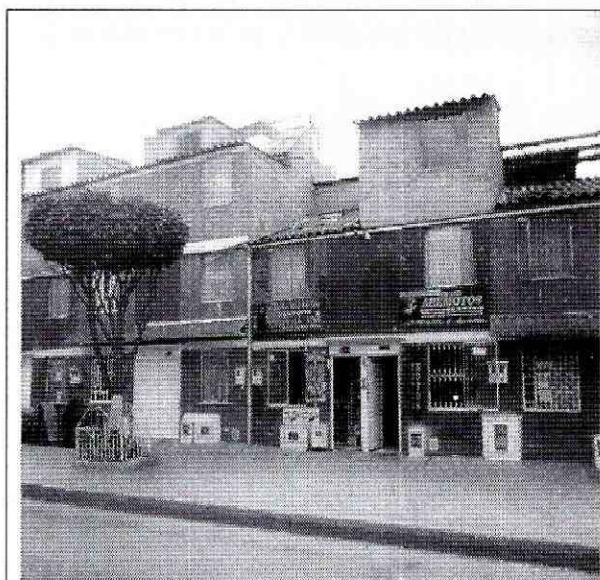
Fotografía 5. Vista de las edificaciones ubicadas en el costado oriental de la Carrera 98 B frente al predio de la Carrera 98 B No. 69 – 49 Sur.

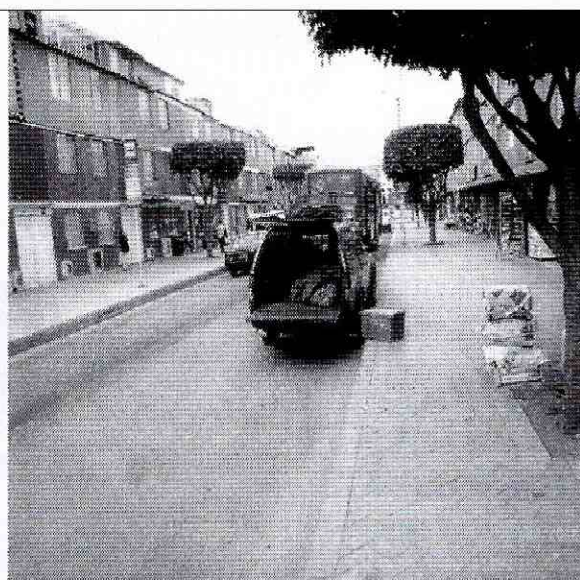
Fotografía 6. Vista panorámica de las de las edificaciones ubicadas en el costado oriental y occidental de la Carrera 98 B entre calle 69 A y 69 Sur.
