DIAGNÓSTICO TÉCNICO DI-9715
SUBDIRECCIÓN DE ANÁLISIS DE RIESGOS Y EFECTOS DE CAMBIO CLIMÁTICO
COORDINACIÓN DE ASISTENCIA TÉCNICA
RADICADO IDIGER 2016ER7254

En atención al radicado IDIGER 2016ER7164, personal del Instituto Distrital de Gestión de Riesgos y Cambio Climático IDIGER, realizó visita técnica el día 13 de Junio de 2016 al sector donde se ubica el predio de la Carrera 50 No. 102 A – 16, en el Sector Catastral Estoril de la Localidad Suba, encontrando el edificio Assaí PH, en una zona relativamente plana consolidada urbanísticamente, con vías de acceso vehicular pavimentadas

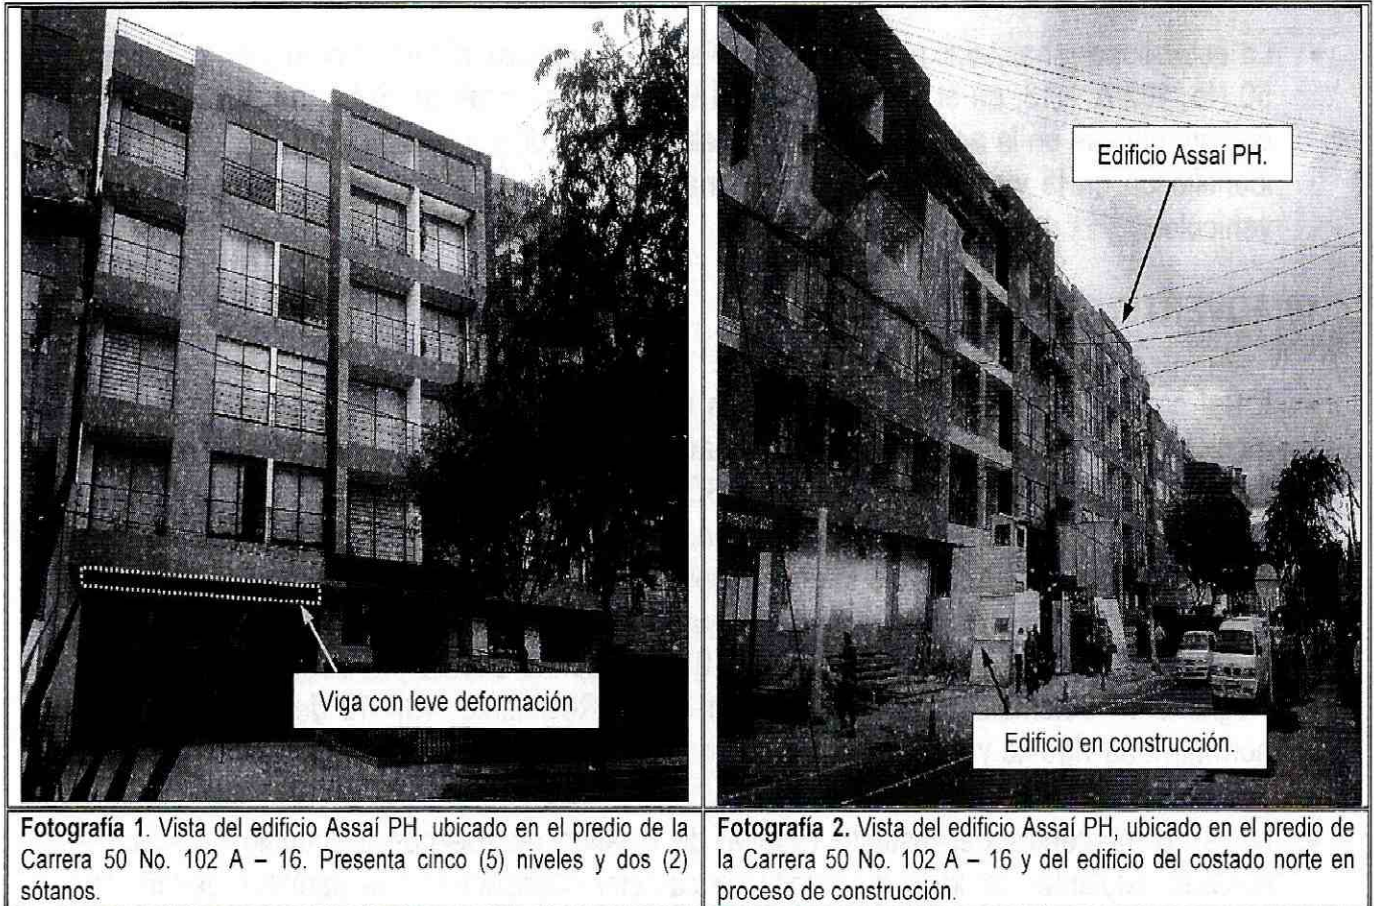
El edificio Assaí PH cuenta con cinco (5) niveles y un (1) sótano (*ver fotografía 1*), construido en pórticos de concreto reforzado y placas de entrepiso y cubierta en losas de concreto. En la zona de acceso de vehículos al sótano de estacionamiento se identifica una viga con una longitud de 6 m aproximadamente, con una leve deformación, lo cual ha generado desajustes en la puerta metálica que se ubica en dicho punto, según información suministrada por el señor Roberto Duque, administrador del edificio, mediante comunicación telefónica.

Al costado norte del edificio Assaí PH, se desarrolla un proyecto de construcción de seis (6) niveles en etapa de acabados con sistema estructural de pórticos de concreto reforzado, junto con placas de entrepiso en losas de concreto reforzado, el cual es colindante con la viga y puerta metálica descritas (*ver fotografías 1 y 2*).

Entre las posibles causas por las cuales se han presentado las afectaciones identificadas se encuentran los asentamientos experimentados por la estructura del edificio Assaí PH y del edificio en proceso de construcción del costado norte.

Fotografía 1. Vista del edificio Assaí PH, ubicado en el predio de la Carrera 50 No. 102 A – 16. Presenta cinco (5) niveles y dos (2) sótanos.

Fotografía 2. Vista del edificio Assaí PH, ubicado en el predio de la Carrera 50 No. 102 A – 16 y del edificio del costado norte en proceso de construcción.

- La estabilidad y habitabilidad del edificio Assaí PH, emplazado en el predio de la Carrera 50 No. 102 A – 16, en el Sector Catastral Estoril de la Localidad Suba, no se encuentran comprometidas en la actualidad ante cargas normales de servicio, por la leve deformación identificada en la viga evaluada en la zona de acceso al sótano de estacionamiento de vehículos.

- A la Administración, Consejo de Copropietarios y habitantes del edificio Assaí PH, emplazado en el predio de la Carrera 50 No. 102 A – 16, en el Sector Catastral Estoril de la Localidad Suba, de pretenderse conocer el real detonante de las afectaciones identificadas, se recomienda desarrollar un estudio geotécnico-estructural; estudio que deberán determinar el tipo de intervenciones a implementarse con el fin de reparar y llevar la estructura a los niveles de seguridad requeridos, garantizando que se cumplan los limeamientos establecidos en la Ley 400 de 1997 en el Decreto No. 926 del 19 de Marzo de 2010, Reglamento Colombiano de Construcción Sismo Resistente NSR-10, de acuerdo con la normatividad vigente, para lo cual se deben tramitar los permisos y licencias respectivos. Estos estudios deben ser adelantados con el propósito de garantizar durante la vida útil de la estructura, las condiciones adecuadas para su uso.

- A la Administración, Consejo de Copropietarios y habitantes del edificio Assaí PH, emplazado en el predio de la Carrera 50 No. 102 A – 16, en el Sector Catastral Estoril de la Localidad Suba, hacer un seguimiento periódico de las condiciones de estabilidad de la edificación y del terreno evaluado, con el propósito de desarrollar intervenciones oportunas que impidan la manifestación de situaciones que generen condiciones de riesgo en la infraestructura pública y privada del sector.
