DIAGNÓSTICO TÉCNICO DI-9716
SUBDIRECCIÓN DE ANÁLISIS DE RIESGOS Y EFECTOS DE CAMBIO CLIMÁTICO
COORDINACIÓN DE ASISTENCIA TÉCNICA
RADICADO IDIGER 2016ER16967

DIRECCIÓN	Carrera 18 J Bis No. 73 A - 18 Sur.	ÁREA DIRECTA	100 m ²				
BARRIO	Vista Hermosa.	POBLACIÓN ATENDIDA	0				
UPZ	67 - Lucero.	FAMILIAS	0	ADULTOS	0	NIÑOS	0
LOCALIDAD	19 - Ciudad Bolívar.	PREDIOS EVALUADOS	1				
CHIP	AAA0026UZEP.	OFICIO REMISORIO	CR-25436.

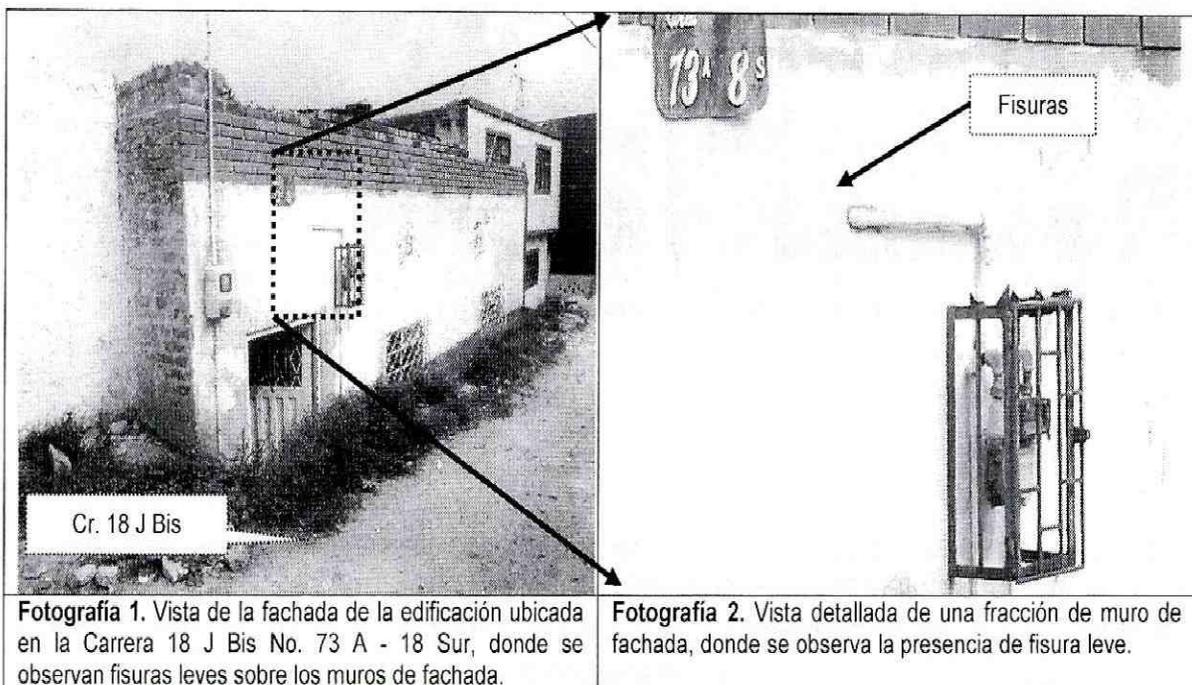
En el predio evaluado se ubica una (1) edificación medianera de propiedad privada, dispuesta para uso residencial, pero actualmente deshabitada. El sector cuenta con servicios públicos y con vías de acceso y equipamiento urbanístico básico, la pendiente del terreno es moderada (30° aproximadamente). La edificación cuenta con un (1) nivel en altura, construida posiblemente en sistema estructural de muros de carga en mampostería simple sin refuerzo, con cierre cubierta liviana en tejas de fibra cemento, apoyadas en entramado de madera (ver fotografía 1).

De acuerdo con la inspección visual realizada, se observó que la estructura de la edificación, presenta un grado de daño leve, dado que se observa la presencia de fisuras en los muros de fachada, que no alcanzan un (1) milímetro de espesor, casi imperceptibles a simple vista (ver fotografías 1 y 2) y en la presencia de eflorescencias por humedad en muros (ver fotografía 5). La edificación presenta evidencia de abandono, se resalta la presencia de aves (“palomas”) en el lugar (ver fotografía 4). No obstante todo lo anterior, no se observan daños estructurales importantes sobre la edificación, tales como grietas, pérdidas de verticalidad, asentamientos o deformaciones.

- Al responsable y/o responsables de la edificación ubicada en el predio de la Carrera 18 J Bis No. 73 A - 18 Sur, en el Barrio Vista Hermosa de la Localidad Ciudad Bolívar, se recomienda implementar acciones para el mantenimiento, mejoramiento y/o reforzamiento de la edificación, garantizando que se cumplan los requerimientos establecidos en el Decreto No. 926 del 19 de marzo de 2010 y el Decreto No. 340 del 13 Febrero de 2012, Reglamento Colombiano de Construcción Sismo Resistente NSR-10 de acuerdo con la normatividad vigente, y para lo cual deberán tramitarse los permisos y licencias respectivas.

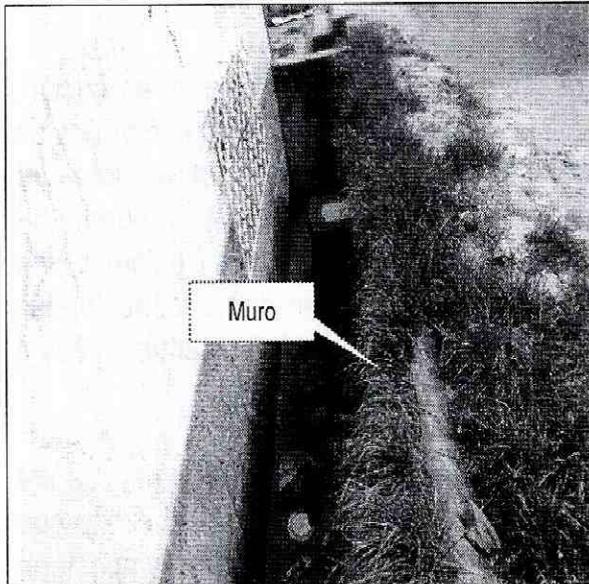
Al costado occidental del predio, se localiza la vía de la carrera 18 J Bis, la cual se encuentra un (1) metro por encima del nivel de piso de la edificación, por lo que el predio en la zona que colinda con la vía, cuenta con muro de contención, posiblemente construido en mampostería simple sin refuerzo; el cual según la inspección visual no presenta patologías estructurales importantes, dado que no se observan grietas o deformaciones sobre el mismo (ver fotografía 3).

Fotografía 3. Vista de la zona de muro de contención contra la vía.

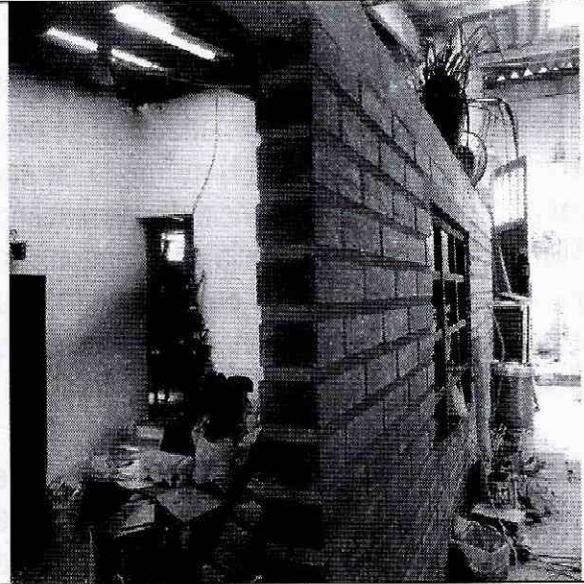
Fotografía 4. Vista de la zona interior (costado norte) de la edificación se observa abandono de la edificación.

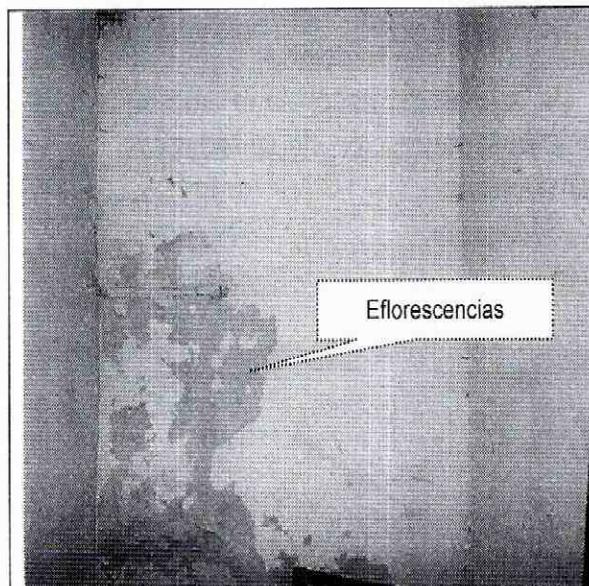
Los daños que refleja la edificación evaluada, posiblemente están asociados a las deficiencias constructivas, a la falta de sistemas de drenaje de aguas de escorrentía sub-superficial. Situación anterior que no es posible precisar con base en la inspección visual realizada.

Fotografía 5. Vista de muro interno (costado suroriental) de la edificación se observa la presencia de eflorescencias por humedad.

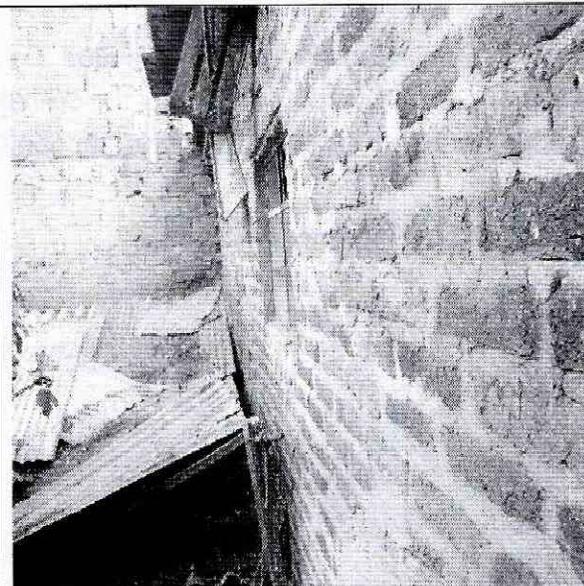
Fotografía 6. Vista del muro posterior (costado oriental) del predio. No se observan daños sobre el muro.
