**DIAGNÓSTICO TÉCNICO – DI-9729**  
**SUBDIRECCIÓN DE ANÁLISIS DE RIESGOS Y EFECTOS DE CAMBIO CLIMÁTICO**  
**COORDINACIÓN DE ASISTENCIA TÉCNICA**  
**RADICADOS IDIGER 2016ER11845 Y 2016ER15491**

ATENDIÓ: ENRIQUE LINERO SOTO				SOLICITANTE	
COE	29	MOVIL	6	COMUNIDAD	
FECHA	Agosto 19 de 2016	HORA	3:57 p.m.	VIGENCIA: Temporal mientras no se modifiquen significativamente las condiciones físicas del sector

DIRECCIÓN	Carrera 9 # 16 – 62	ÁREA DIRECTA	0.06 Ha				
SECTOR	Veracruz	POBLACIÓN ATENDIDA	1				
UPZ	93 – Las Nieves	FAMILIAS	1	ADULTOS	1	NIÑOS	0
LOCALIDAD	3 – Santa Fe	PREDIOS EVALUADOS	1				
CHIP	AAA0031OLPA	OFICIO REMISORIO	CR-25454

Estructural: Daño Leve (Vetustez)

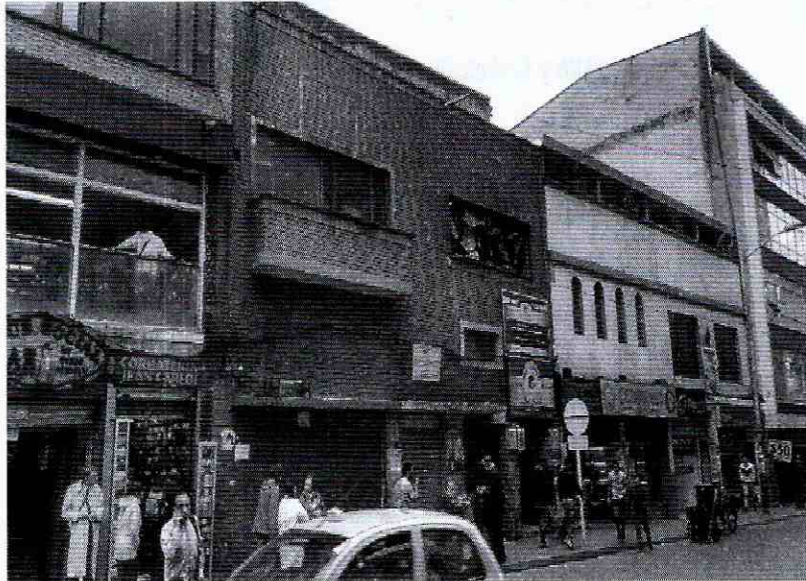
Fotografía 1. Vista general del inmueble ubicado en la Carrera 9 # 16 – 62.

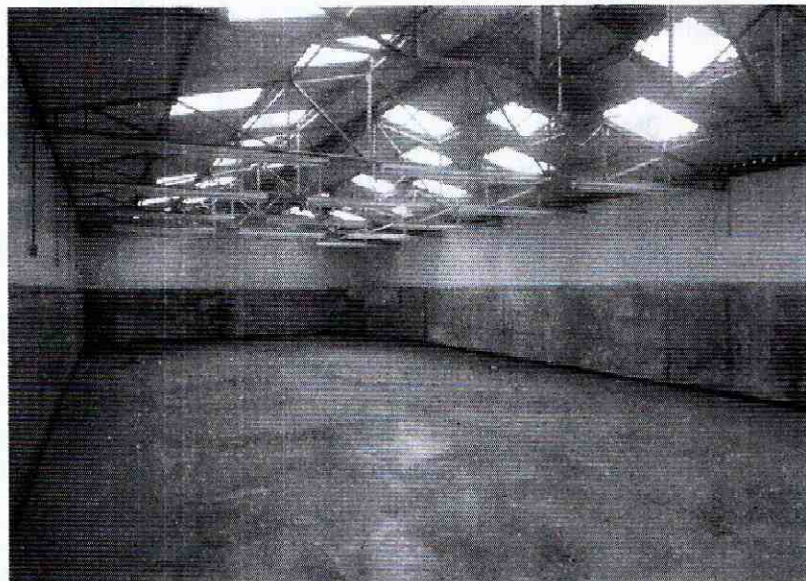
*Fotografía 2. Vista general de la estructura ubicada en el costado oriental del predio. Estructura conformada por cerchas metálicas a dos aguas.*

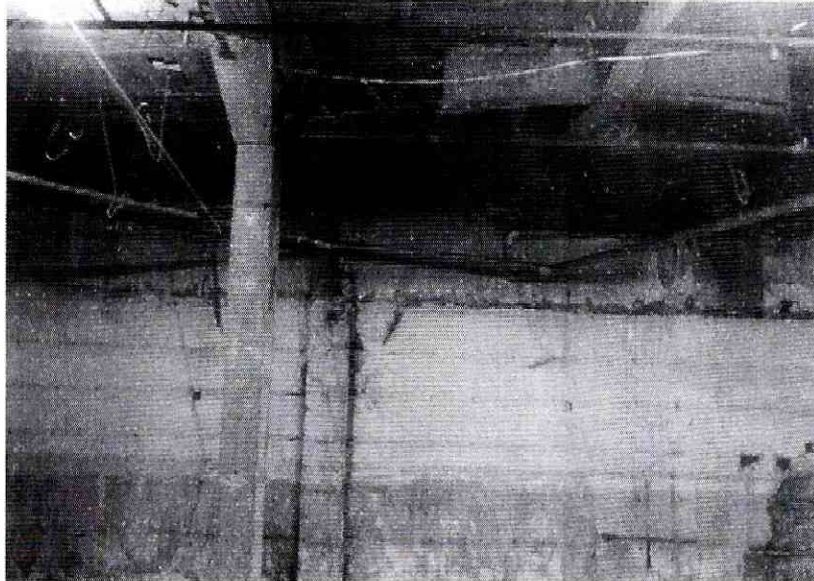
En el predio se emplaza una edificación de dos niveles conformada por una estructura de pórticos de concreto reforzado con cerchas metálicas las cuales reemplazan las vigas principales en algunos sectores. La placa de entrepiso está conformada por viguetas de concreto y aligeramiento en bloque de cemento. En la parte posterior de la edificación sobre el costado oriental del predio, se emplaza una estructura metálica tipo bodega a doble altura con cubierta liviana a dos aguas. El primero piso de la edificación se encuentra deshabitado mientras que el segundo nivel funciona como restaurante. La edificación cuenta con más de 60 años de construida.

*Fotografía 3. Se observan elementos metálicos que reemplazan las vigas principales de concreto del sistema estructural.*

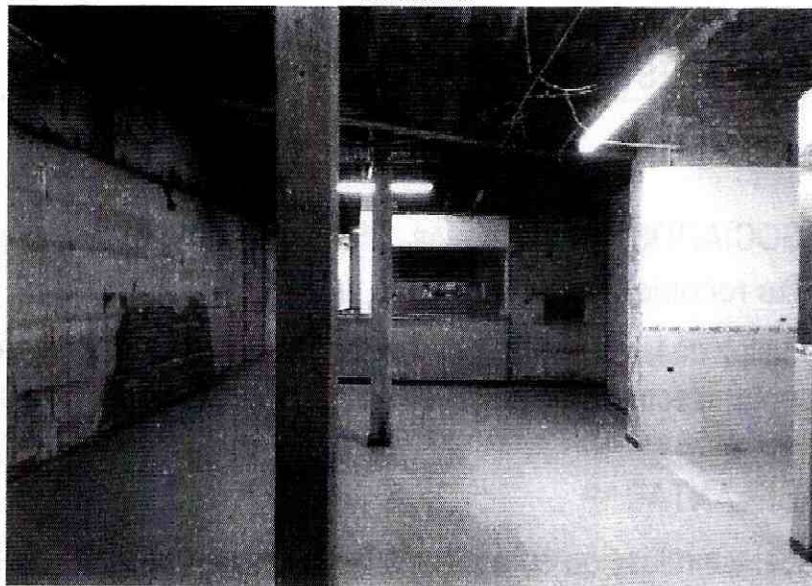
*Fotografía 4. Columnas de concreto en buenas condiciones.*

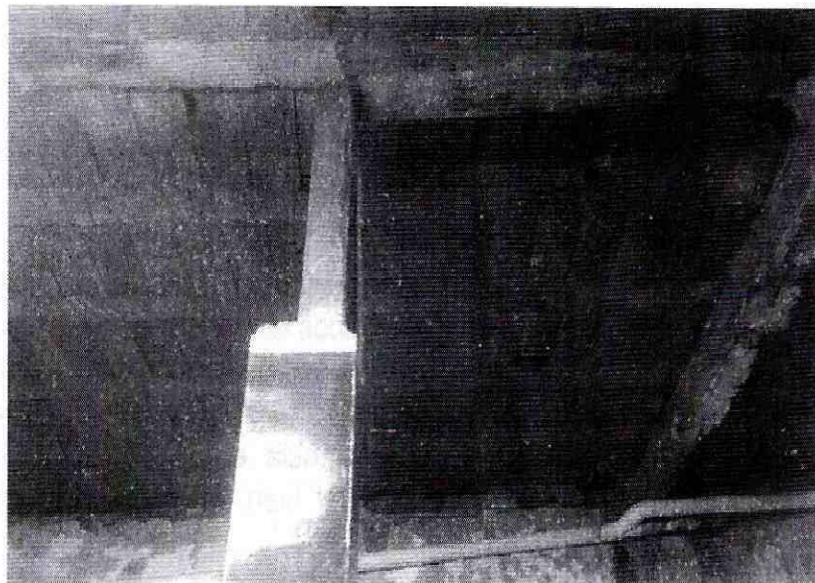
La conexión de la placa con un machón de mampostería se realiza mediante un elemento de madera que evidencia inestabilidad ante cargas dinámicas (sismo o cargas vivas de servicio). Es de resaltar que este elemento no hace parte de la estructura principal conformada por pórticos de concreto reforzado.

*Fotografía 5. Apoyo de machón de mampostería y placa de entrepiso mediante la inclusión de un elemento de madera.*

- La estabilidad estructural del inmueble emplazado en el predio de la Carrera 9 # 16 – 62, en el Sector Catastral Veracruz de la Localidad de Santa Fe, no se encuentra comprometida en la actualidad ante la acción de cargas normales (habituales) de servicio.
- Aunque la edificación no presenta daños ni compromiso en su estructura, sí es evidente que tanto la configuración del sistema estructural (pórticos en concreto reforzado con adición de estructura metálica tipo celosía) como las dimensiones de las columnas, probablemente no sean las apropiadas para las cargas de servicio del segundo nivel donde funciona el restaurante; de igual manera se observa deficiencia en la conexión del machón de mampostería con la placa de entrepiso, el cual si bien es cierto, no forma parte de la

estructura original, se encuentra integrado a la misma debido a las deflexiones normales de la edificación a lo largo de su vida útil, funcionando como un apoyo adicional.

- Al responsable y/o responsables de la edificación emplazada en el predio de la Carrera 9 # 16 – 62, en el Sector Catastral Veracruz de la Localidad de Santa Fe, en el caso de querer establecer con mayor detalle la situación anteriormente descrita y dado que se trata de una edificación de uso comercial, se recomienda realizar un estudio de vulnerabilidad estructural que involucre la totalidad de la edificación y de esta manera establecer el estado actual de la misma, e identifique si existe daño o deficiencias en dicha estructura; estudios que

deberán determinar los tipos de intervenciones a implementarse con el fin de reparar y llevar la estructura a los niveles de seguridad requeridos, garantizando que se cumplan los requerimientos establecidos en la Ley 400 de 1997 en el Decreto No. 926 del 19 de marzo de 2010, Reglamento Colombiano de Construcción Sismo Resistente NSR-10, de acuerdo con la normatividad vigente, para lo cual se deben tramitar los permisos y licencias respectivos.

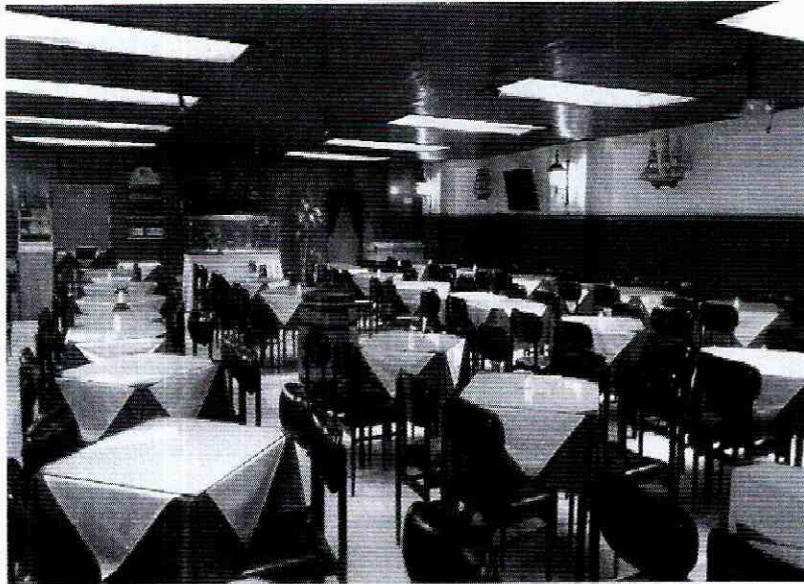
*Fotografía 6. Vista general del restaurante que funciona en el segundo nivel. No se observan grietas ni fisuras que evidencien mal comportamiento de la estructura.*
