DIAGNÓSTICO TÉCNICO DI-9733
SUBDIRECCIÓN DE ANÁLISIS DE RIESGOS Y EFECTOS DE CAMBIO CLIMÁTICO
COORDINACIÓN DE ASISTENCIA TÉCNICA
EVENTO SIRE 4120278

DIRECCIÓN	Calle 42D Sur No. 88H-57 Calle 42D Sur No. 88H-63 Calle 42D Sur No. 88H-53 Calle 42F Sur No. 89-24	ÁREA DIRECTA	1000 m ²			
BARRIO	Altamar	POBLACIÓN ATENDIDA	30			
UPZ	82- Patio Bonito	FAMILIAS	3	ADULTOS	21	NIÑOS 9
LOCALIDAD	8- Kennedy	PREDIOS EVALUADOS	4			
CHIP	Sin Chip AAA0153MLHY AAA0197OESY AAA0137UOSY	OFICIO REMISORIO	CR- 25463

ESTRUCTURAL: Afectación severa

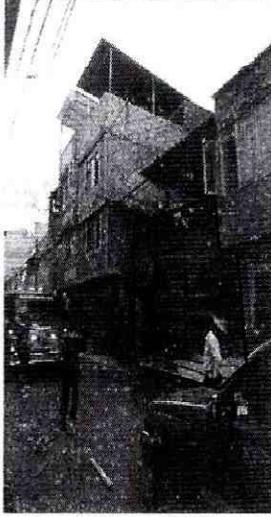
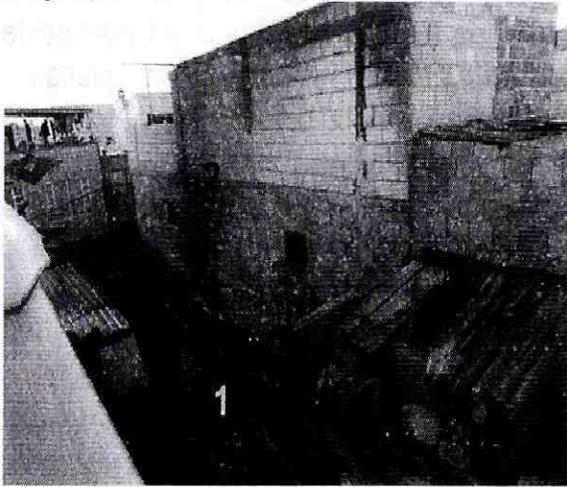
Predio donde funcionaba bodega-depósito de materiales de reciclaje y construcción, sin estructura de cerramiento perimetral, con cubierta en teja metálica, zinc y plásticas, cuenta con portón metálico de ingreso (fachada), el cerramiento por los demás costados lo hacen los muros de los predios contiguos (ver fotografías 1 y 2).

Al interior del predio se encontraba una vivienda habitada y construida en material de recuperación, de la cual no hay evidencia, dada la naturaleza de los materiales y el volumen de escombros incinerados, que no permiten la diferenciación a través de la inspección visual. De la existencia de la misma, da fe, el responsable del predio, información confirmada por la presidenta de JAC del Barrio Altamar, la señora Dora Moreno (situación consignada en el acta de evacuación 00689).

Las causas del incendio no se habían podido determinar al momento de la visita.

- Al responsable y/o responsables del predio de la Calle 42D Sur No. 88H-57, en el Barrio Altamar de la Localidad de Kennedy, acatar la recomendación de evacuación temporal y preventiva y de restricción de uso de la bodega, hasta tanto se implementen las medidas que garanticen las condiciones de seguridad de la misma.

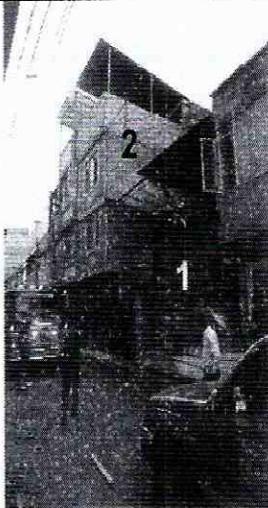
Fotografía 4.

Vivienda de cuatro niveles, los tres inferiores usados como residencia y el cuarto como zona de terraza, construida en mampostería parcialmente confinada, con placas de entepiso y sobre piso en concreto, cubierta en tejas de zinc (ver fotografía 4), vivienda que presenta deficiencias constructivas por la falta de continuidad de elementos de continuidad (tipo vigas y columnas).

- Al responsable y/o responsables de las edificaciones emplazadas en los predios de la Calle 42D Sur No. 88 H-63, Calle 42D Sur No. 88H-53 y Calle 42F Sur No. 89-24, Barrio Altamar de la Localidad de Kennedy, realizar los estudios de patología y vulnerabilidad estructural, para determinar la capacidad y desempeño de los sistemas estructurales y de los muros de cerramiento, colindantes con el predio donde ocurrió la conflagración; dichos estudios deben determinar el tipo de intervenciones a implementarse con el fin de llevar las edificaciones a los niveles de seguridad requeridos, garantizando que se cumplan los requerimientos establecidos en la Ley 400 de 1997 en el Decreto No. 926 del 19 de marzo de 2010, Reglamento Colombiano de Construcción Sismo Resistente NSR-10, de acuerdo con la normatividad vigente, para lo cual se deben tramitar los permisos y licencias respectivos.

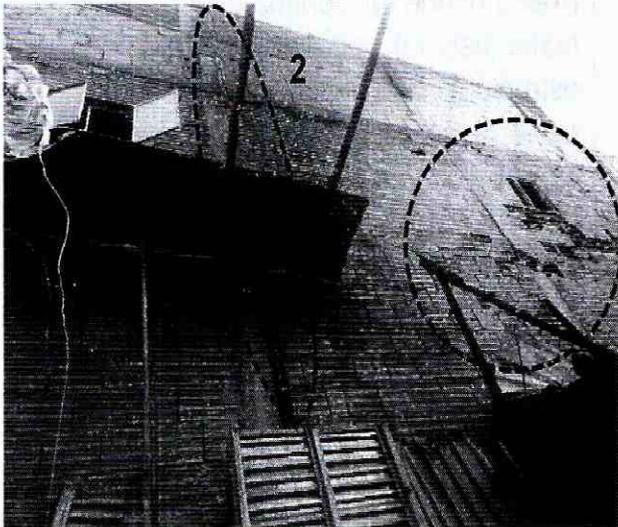
Fotografía 5.

Se evidencia fragmentación y desprendimiento parcial de la cara exterior de los mampuestos que componen el muro de cerramiento del costado noroccidental, de los niveles 1, 2 y 3, en un área aproximada de nueve (9) m², en diferentes áreas puntuales (ver fotografía 5).

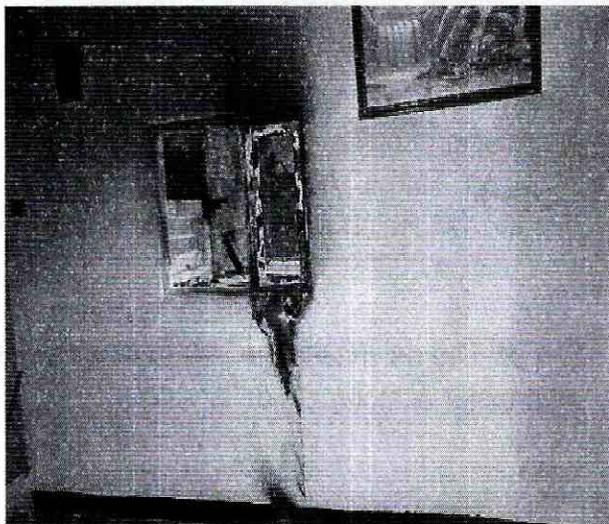
Fotografía 6.

En la inspección al interior del predio, principalmente en los muros de cerramiento colindantes con el predio, se aprecian fisuras de tendencia variada (ver fotografía 6).

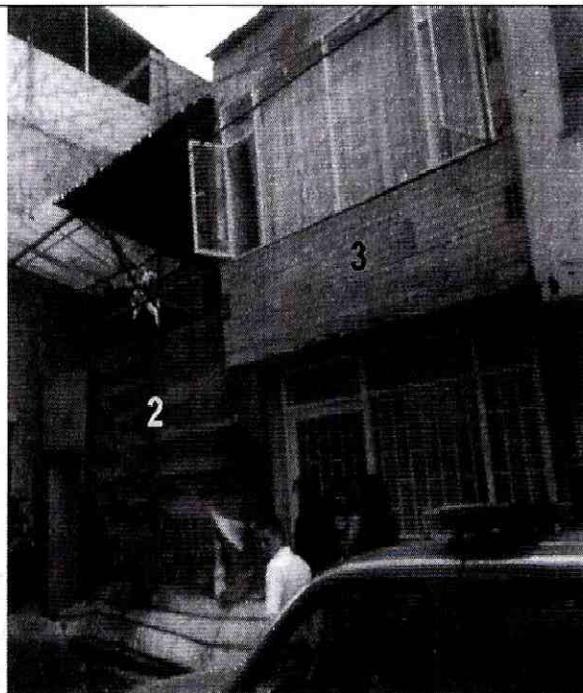
Fotografía 7.

Vivienda de dos niveles (ver fotografía 7), construida en mampostería parcialmente confinada, con placa de entepiso y sobre piso en concreto, cubierta en tejas de zinc y plásticas, soportadas sobre entramado en madera; vivienda que presenta deficiencias constructivas por la falta de continuidad de elementos de continuidad (tipo vigas y columnas).

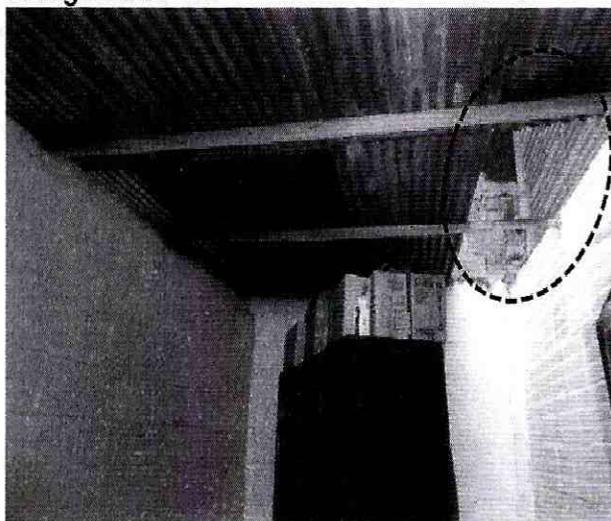
Fotografía 9.

En la inspección al interior del predio, se evidencia la incineración de las tejas plásticas (ver fotografía 9).

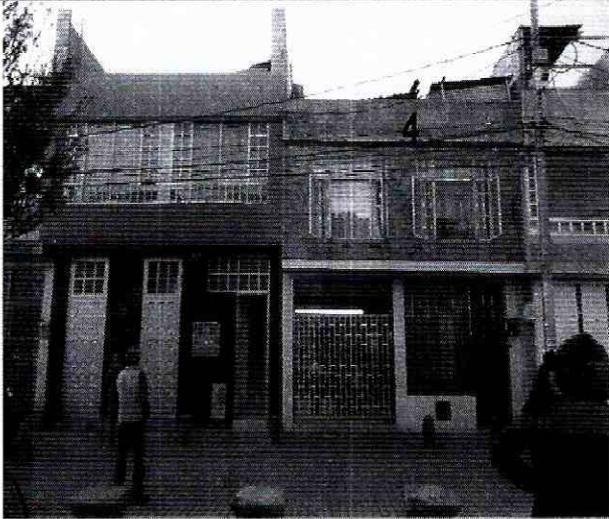
Fotografía 10.

Vivienda de dos niveles (ver fotografía 10), construida en mampostería confinada por vigas y columnas en concreto, con placa de entepiso y cubierta en concreto (ver fotografía 10).

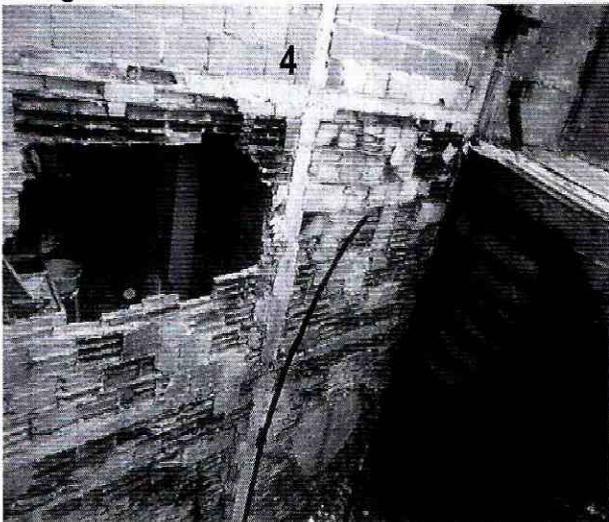
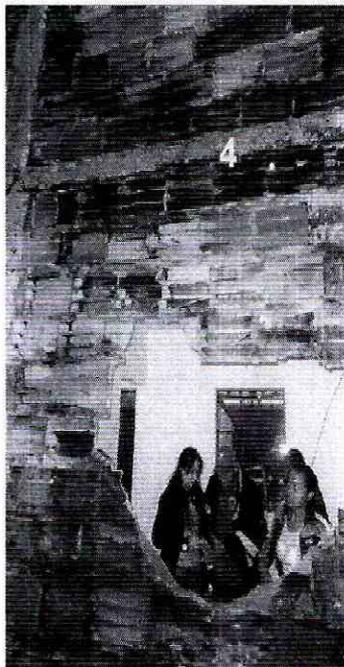
En la parte exterior del muro de cerramiento del costado nororiental (colindante con el predio 1) se aprecia fragmentación y desprendimiento de la cara exterior de los mampuestos, en un área aproximada de 16 m² (ver fotografía 11). De igual manera se evidencia destrucción total de mampuestos en un área cercana a seis (6) m² (ver fotografías 11 y 12).

- La estabilidad estructural de los muros de cerramiento y habitabilidad de la vivienda emplazada en el predio de la Calle 42F Sur No. 89-24, Barrio Altamar de la Localidad de Kennedy, hacia la parte posterior se encuentran comprometidas ante cargas normales de servicio por los daños ocasionados por la conflagración.
