**DIAGNÓSTICO TÉCNICO DI - 9737**  
**SUBDIRECCIÓN DE ANÁLISIS DE RIESGOS Y EFECTOS DE CAMBIO CLIMÁTICO**  
**COORDINACIÓN DE ASISTENCIA TÉCNICA**  
**RADICADO IDIGER No. 2016ER10558**  
**RADICADO IDIGER No. 2016ER12314**  
**RADICADO IDIGER No. 2016ER12319**

<b>PREDIO</b>	Carrera 16C No 63-18 Sur Carrera 16A No 63-17 Sur Carrera 16A No 63-36 Sur Carrera 16A No 63B-17 Sur Carrera 16A No 63B-18 Sur Calle 65 Sur No 16-45	<b>ÁREA DIRECTA</b>	1000 m <sup>2</sup>		
<b>BARRIO</b>	Mexico II	<b>POBLACIÓN ATENDIDA</b>	24		
<b>UPZ</b>	67-Lucero	<b>FAMILIAS</b>	8	<b>ADULTOS</b>	24
		<b>NIÑOS</b>	10		
<b>LOCALIDAD</b>	19-Ciudad Bolívar	<b>PREDIOS EVALUADOS</b>	6		
<b>CHIP</b>	AAA0022XKHK AAA0022XDDM AAA0022WZXS AAA0022XDRU AAA0022WZTD AAA0022XCPA	<b>OFICIO REMISORIO</b>	CR-25477

REMOCIÓN EN MASA  INUNDACIÓN  ESTRUCTURAL

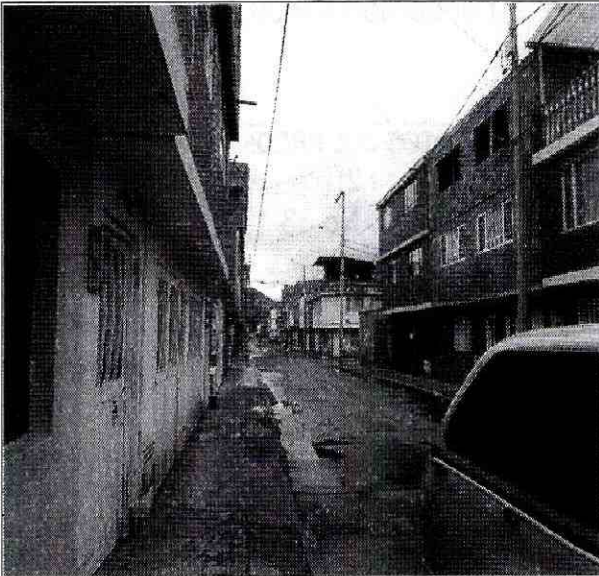
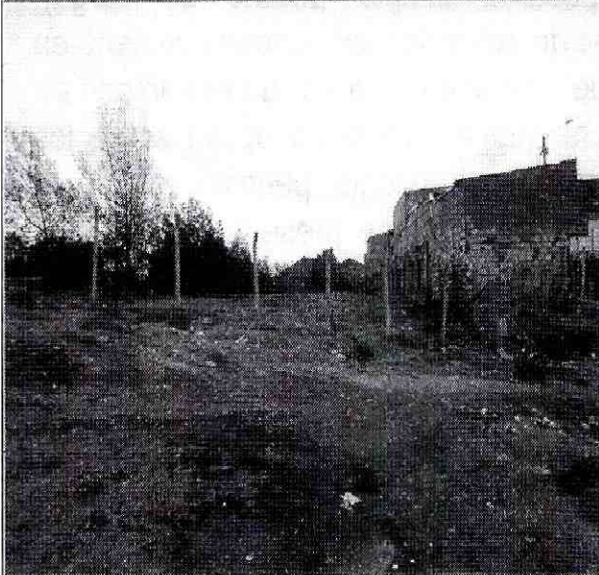
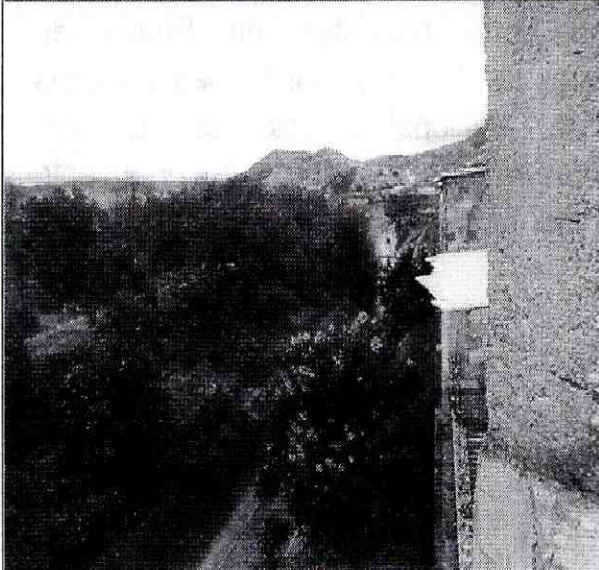
### SECTOR BARRIO MÉXICO

Se realizó visita técnica, al barrio México, de la Localidad de Ciudad Bolívar, identificando que se emplazan viviendas de dos (2) a tres (3) niveles, construidas en mampostería simple y mampostería parcialmente confinada, con placas de entrepiso en concreto reforzado, cubiertas livianas en tejas de asbesto cemento y en otros casos en concreto; viviendas que en términos generales presentan deficiencias constructivas relacionadas con la ausencia de elementos de confinamiento y amarre del tipo columnas y vigas. Así mismo, se observó que dichas edificaciones se encuentran emplazadas en un terreno de pendiente suave con vías de acceso en pavimento rígido donde se observan daños relacionados con roturas de losas y hundimientos en algunos sectores, adicional a esto se observan daños en los andenes posiblemente asociados a deficientes procesos de compactación.

- Se recomienda a la Alcaldía Local de Ciudad Bolívar, Unidad Administrativa Especial de Rehabilitación y Mantenimiento Vial-UAERMV, desde sus respectivas competencias, coordinar el mantenimiento, rehabilitación de la infraestructura existente en el Sector del Barrio México, esto con el fin de garantizar el adecuado funcionamiento de la misma.
- Al responsables de las explotaciones mineras (Sociedades CEMEX COLOMBIA S.A, HOLCIM COLOMBIA S.A Y FUNDACIÓN SAN ANTONIO) aledaño al Barrio México, garantizar el cumplimiento de lo estipulado en la *Ley 1523 de 2013 capítulo III Artículo 42. Análisis específicos de riesgo y planes de contingencia, referente a:*

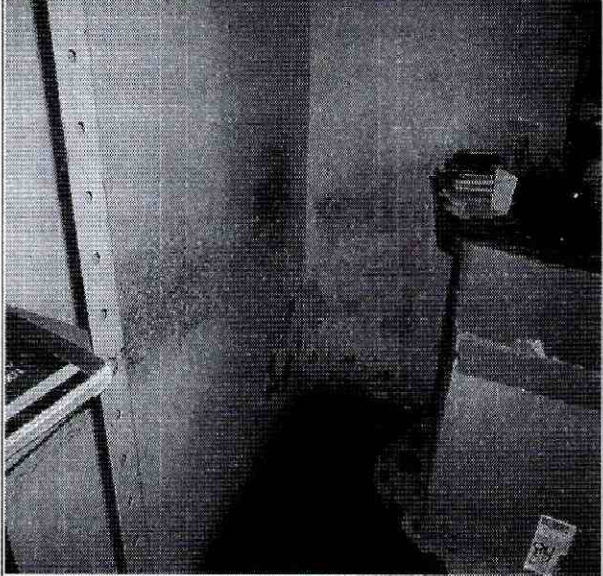
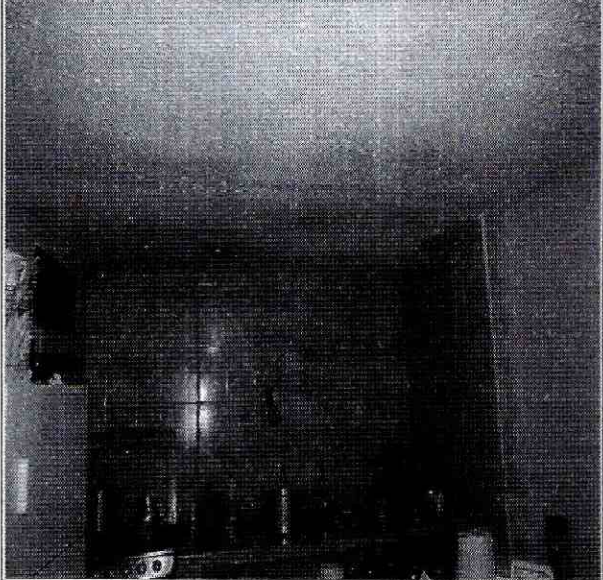
<b>DATOS DEL PREDIO</b>
	<p><b>ID Cartografía:</b> 1 (Figura 2)  <b>Dirección:</b> Carrera 16C No 63-18 Sur  <b>Responsable:</b> Jefer Romero  <b>CHIP:</b> AAA0022XKHK</p>
	<p>En el predio se emplaza una vivienda de tres (3) niveles y terraza, construida en mampostería simple (muros de carga), placas de entre piso en concreto cubierta en teja de zinc soportada por un entramado en madera que a su vez se apoya sobre los muros de cerramiento perimetrales de la misma, vivienda que presenta deficiencias constructivas relacionadas con la ausencia de elementos de confinamiento y amarre.</p> <p>Al momento de la visita técnica, se identifican daños sobre el muro de cerramiento del costado occidental de la vivienda que consisten en fisuras de aberturas de 0.75mm y longitudes cercanas al 2 m, adicional a esto, se observan humedades sobre los muros de cerramiento del primer nivel.</p>

- Se recomienda a los habitantes y/o responsables de los predios evaluados listados en la tabla 5, implementar acciones para el mantenimiento y mejoramiento de la calidad de la vivienda, con el propósito de optimizar las condiciones adecuadas para su uso.

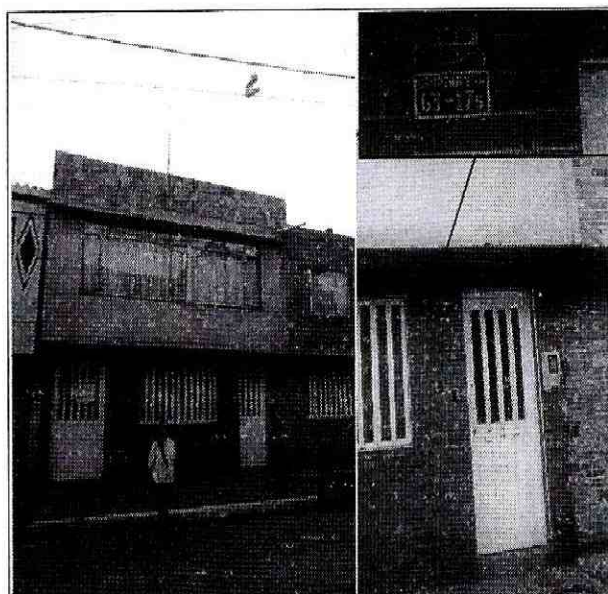
**ID Cartografía:** 2 (Figura 2)  
**Dirección:** Carrera 16A No 63-17 Sur  
**Responsable:** sin información  
**CHIP:** AAA0022XDDM

En el predio se emplaza una vivienda de dos (2) niveles, construida en mampostería parcialmente confinada, placas de entre piso en concreto y cubierta en concreto, vivienda que presenta deficiencias constructivas relacionadas con la ausencia de elementos de confinamiento y amarre.

Al momento de la visita técnica, se identifican daños en los muros de cerramiento del primer nivel, que consisten en humedades y desprendimientos menores de mortero.

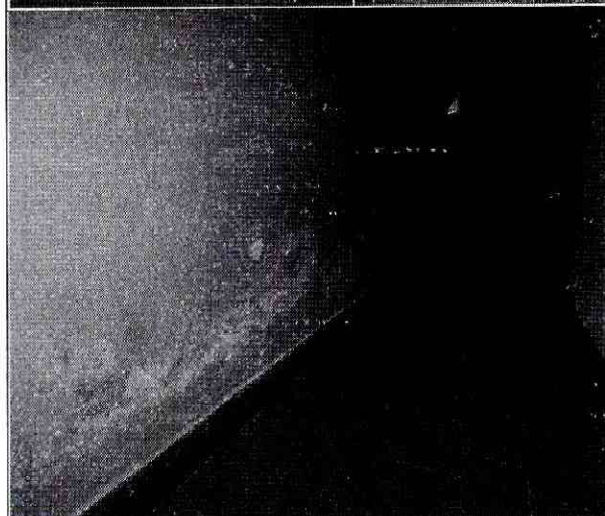
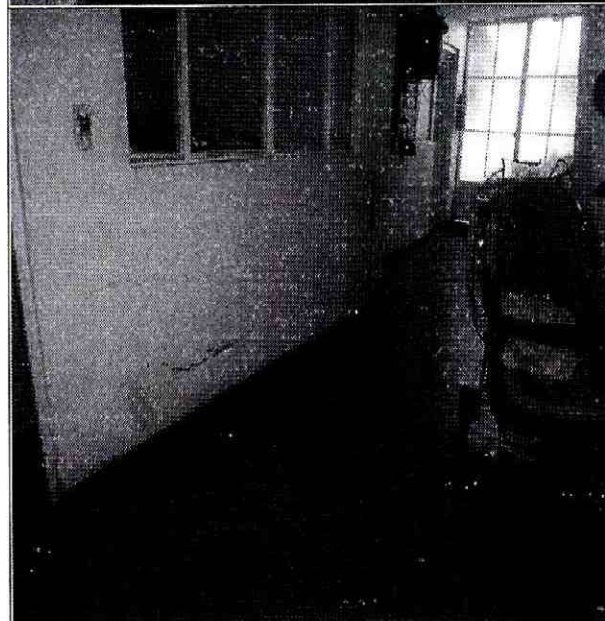
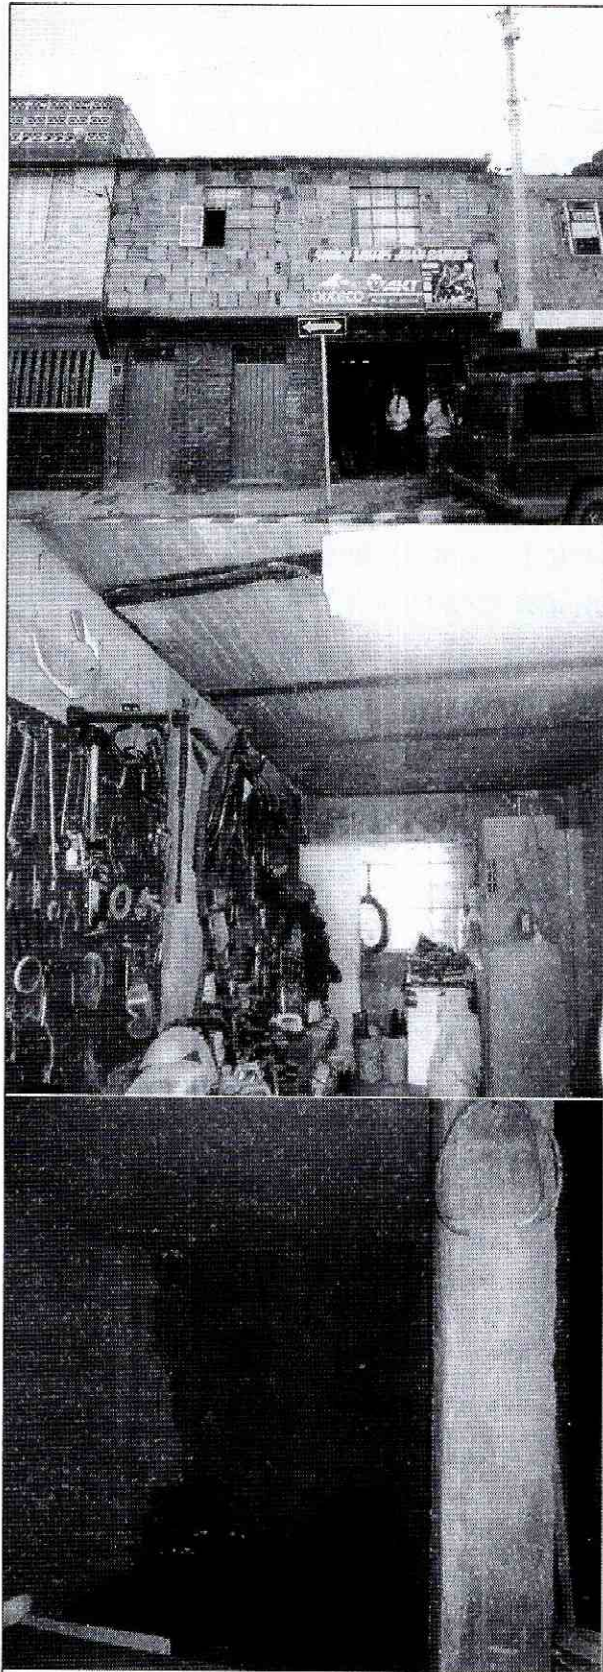
**ID Cartografía:** 3 (Figura 2)  
**Dirección:** Carrera 16A No 63-36 Sur  
**Responsable:** JUAN VORA  
**CHIP:** AAA0022WZXS

En el predio se emplaza una vivienda de dos (2) niveles, construida en mampostería parcialmente confinada, placa de entre piso aligerada (placa fácil) y cubierta en teja de asbesto cemento soportada por un entramado en madera que a su vez se apoya sobre los muros de cerramiento perimetrales de la misma, vivienda que presenta deficiencias constructivas relacionadas con la ausencia de elementos de confinamiento y amarre.

Al momento de la visita técnica, se identifican daños en los muros de cerramiento del primer nivel, (humedades y desprendimientos menores de mortero).

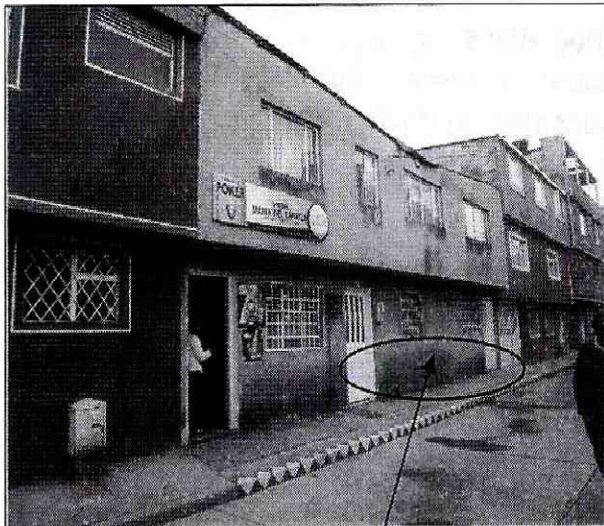
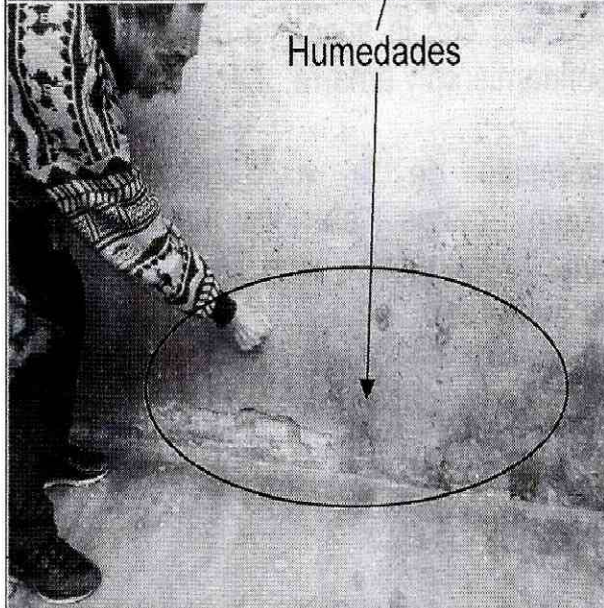
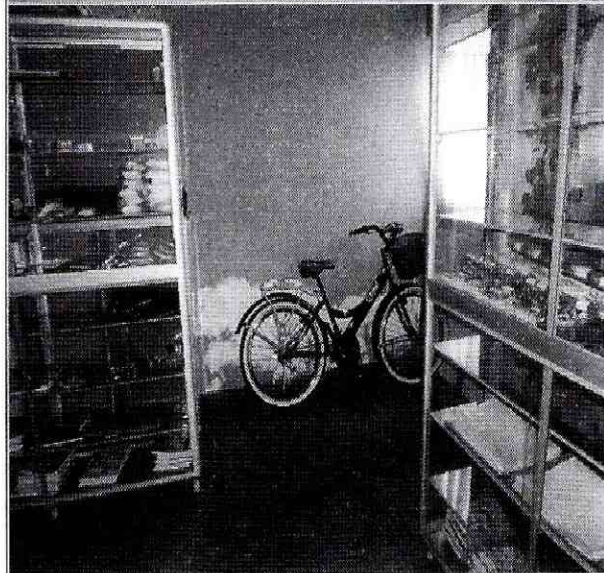
**ID Cartografía: 4** (Figura 2)  
**Dirección:** Carrera 16A No 63B-17 Sur  
**Responsable:** LUIS ERNESTO CASTILLO  
**CHIP:** AAA0022XDRU

En el predio se emplaza una vivienda de dos (2) niveles, construida en mampostería simple (muros de carga), cubierta en teja de asbesto cemento soportada por un entramado en madera que a su vez se apoya sobre los muros de cerramiento perimetrales de la misma, vivienda que presenta deficiencias constructivas relacionadas con la ausencia de elementos de confinamiento y amarre.

Al momento de la visita técnica, se identifican daños en los muros de cerramiento del primer nivel, (humedades y desprendimientos menores de mortero).

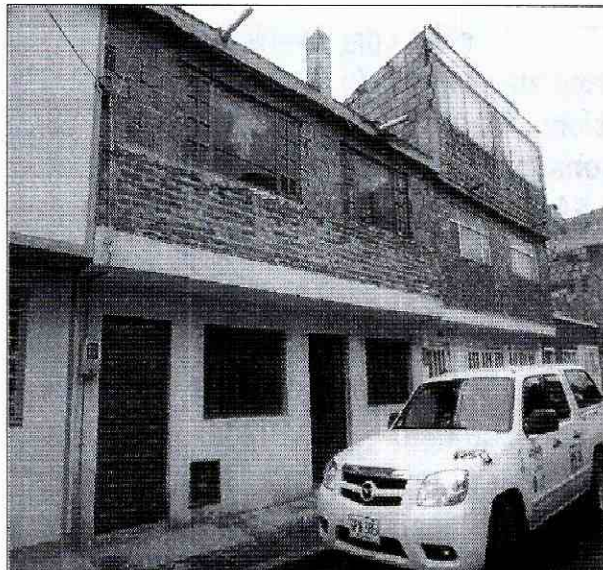
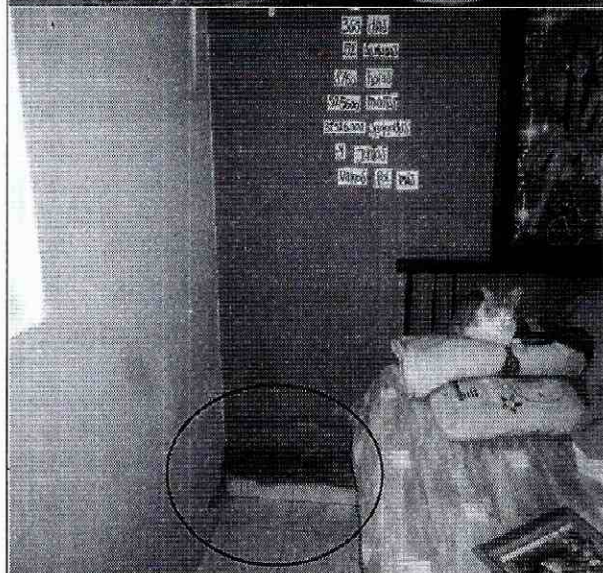
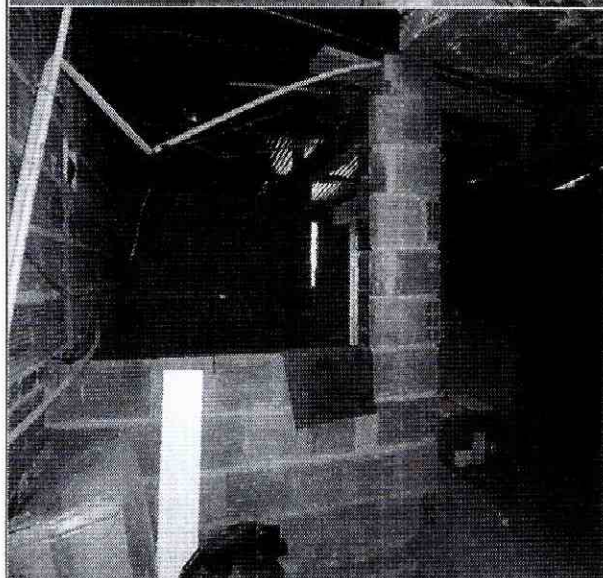
**ID Cartografía:** 5 (Figura 2)

En el predio se emplaza una vivienda de dos (2) niveles, construida en mampostería parcialmente confinada, cubierta en teja de asbesto cemento y concreto, vivienda que presenta deficiencias constructivas relacionadas con la ausencia de elementos de confinamiento y amarre.

Al momento de la visita técnica, se identifican daños en los muros de cerramiento del primer nivel, (humedades y fisuras menores).

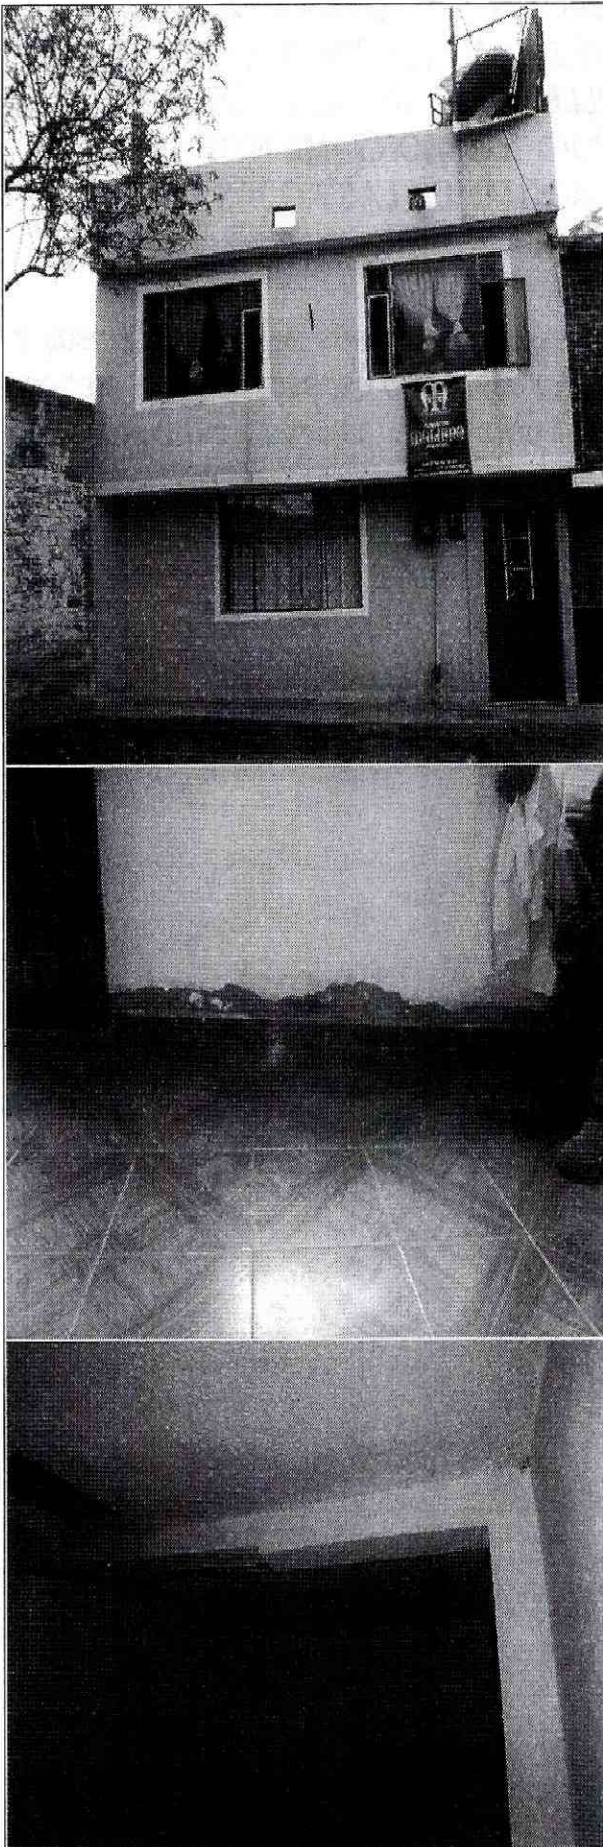
**ID Cartografía:** 6 (Figura 2)  
**Dirección:** Calle 65 Sur No 16-45  
**Responsable:** ROSA ELVIRA NIETO  
**CHIP:** AAA0022XCPA

En el predio se emplaza una vivienda de dos (2) niveles y terraza, construida en mampostería parcialmente confinada, cubierta en concreto, vivienda que presenta deficiencias constructivas relacionadas con la ausencia de elementos de confinamiento y amarre.

Al momento de la visita técnica, se identifican daños que consisten en fisuras menores y presencia de humedades sobre los muros de cerramiento del primer nivel.

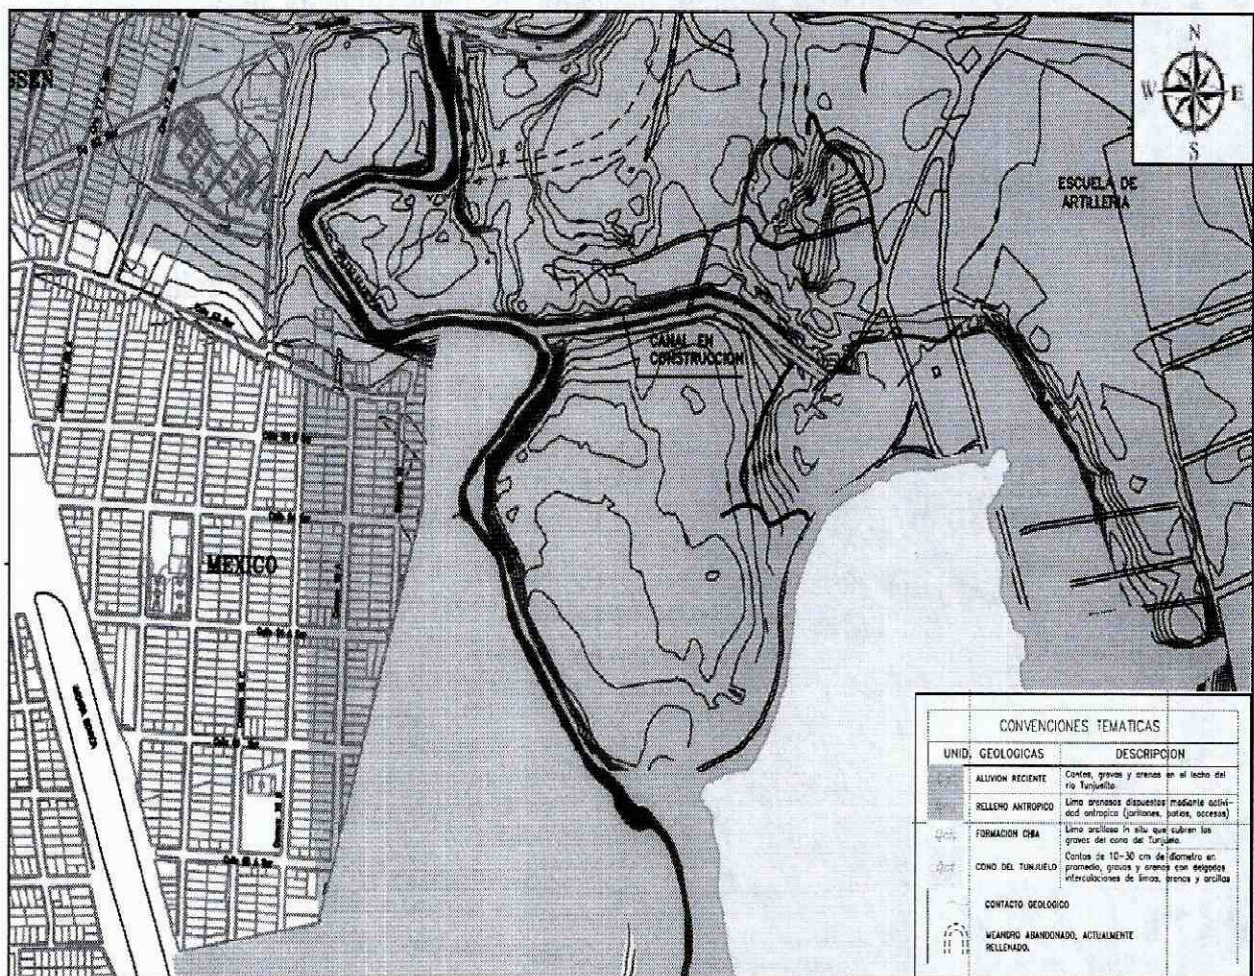
(...)El barrio México fue fundado en un relleno (Qra<sub>1</sub>) consistentes de limos arcillosos y arenosos que contienen restos de basura, el cual presenta un espesor de 2 y 3 metros; dicho relleno conformado justamente en el sector de estudio, se llevó a cabo con el fin de nivelar el terreno para construir las viviendas(...).
