DIAGNÓSTICO TÉCNICO DI-9713
SUBDIRECCIÓN DE ANÁLISIS DE RIESGOS Y EFECTOS DE CAMBIO CLIMÁTICO
COORDINACIÓN DE ASISTENCIA TÉCNICA
RADICADO IDIGER 2016ER16659
PQRS No. 2585

DIRECCIÓN	Calle 23A No. 20-47 Calle 23A No. 20-45	ÁREA DIRECTA	1000 m ²				
SECTOR CATASTRAL	Santa Fe	POBLACIÓN ATENDIDA	5				
UPZ	102 – La Sabana	FAMILIAS	1	ADULTOS	4	NIÑOS	1
LOCALIDAD	14 – Los Mártires	PREDIOS EVALUADOS	2				
CHIP	AAA0072PPJZ AAA0072PPKC	OFICIO REMISORIO	CR-25428.

Estructural – Falta de mantenimiento y/o reforzamiento.

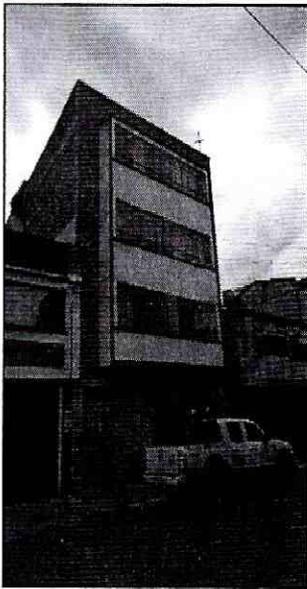
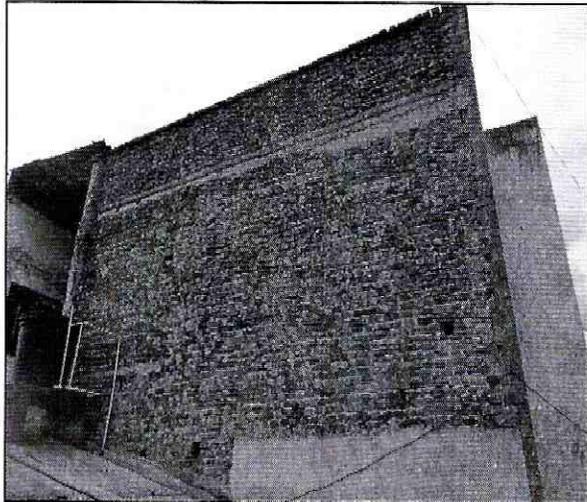
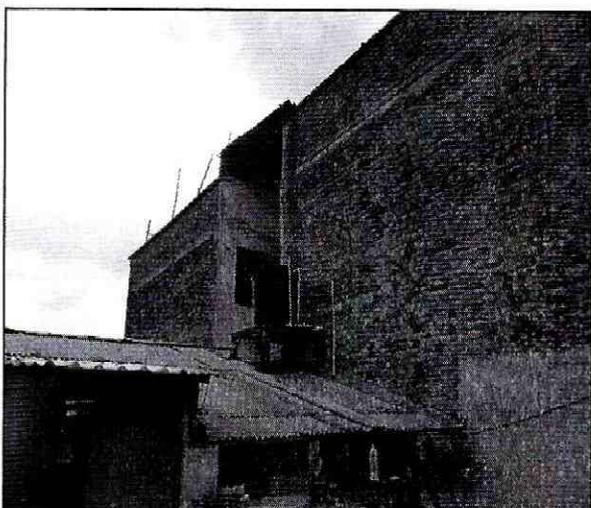
Dirección: Calle 23A No. 19-47

En el predio evaluado se emplaza una construcción de cuatro (4) niveles construida en mampostería simple confinada, con placas de entrepiso y cubierta en concreto.

La inspección se realiza desde el exterior (ya que no fue posible acceder al interior del mismo), se observan en los muros que conforman el cerramiento del cuarto nivel (costado sur), grietas de tendencia diagonal escalonada con longitudes de aproximadamente 2 metros y aberturas cercanas a 1 centímetro.

Lo anterior posiblemente se relacione a la ausencia de elementos de confinamiento y amarre en el muro evaluado.

- Incremento de las afectaciones evidenciadas en el muro de cerramiento del cuarto nivel (costado sur) del predio de la Calle 23A No. 19-47, Sector Catastral Santa Fe de la Localidad de Los Mártires.

- Con base en la inspección visual realizada desde el exterior a la edificación emplazada en el predio de la Calle 23A No. 19-47, Sector Catastral Santa Fe de la Localidad de Los Mártires, desde todos sus costados visibles, pudo apreciarse daños en el muro de

cerramiento del cuarto nivel (costado sur); sin embargo, al no ser posible la verificación al interior de la misma no es posible concluir sobre la estabilidad y habitabilidad de esta.

- Al responsable y/o responsables del predio de la Calle 23A No. 19-47, Sector Catastral Santa Fe de la Localidad de Los Mártires; implementar adecuadas medidas de mantenimiento, mejoramiento y/o reforzamiento. Acciones que se recomienda adelantar con el apoyo de personal idóneo tramitando los permisos y teniendo en cuenta la normatividad vigente. Esto con el fin de garantizar durante la vida útil de la misma las condiciones adecuadas para su uso.

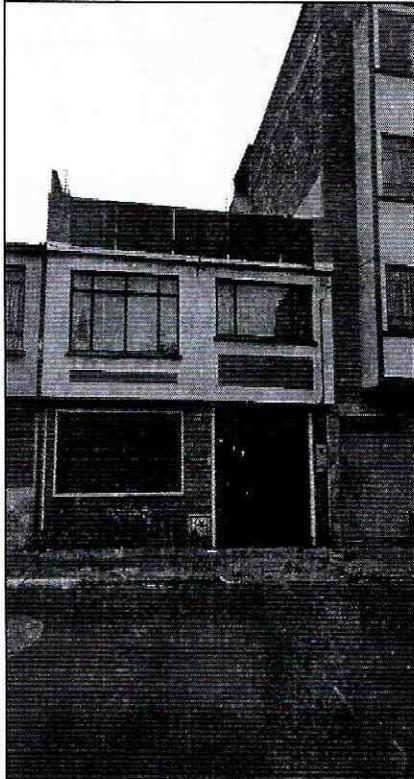
DATOS DEL PREDIO
	<p> Dirección: Calle 23A No. 19-45 Responsable: Sin Información Chip: AAA0072PPJZ </p> <p> Descripción: En el predio evaluado se emplaza una construcción de dos (2) niveles y terraza construida en mampostería parcialmente confinada, con placas de entrepiso y cubierta en concreto. Vivienda en la que al momento de la inspección visual no se identifica ningún tipo de daño. </p>

- La estabilidad estructural y habitabilidad de la vivienda emplazada en el predio de la Calle 23A No. 19-45, Sector Catastral Santa Fe de la Localidad de Los Mártires, no se encuentran comprometidas en la actualidad, ya que no hay indicios de daños en la misma.

- Al responsable y/o responsables del predio de la Calle 23A No. 19-45, Sector Catastral Santa Fe de la Localidad de Los Mártires; implementar adecuadas medidas de mantenimiento, mejoramiento y/o reforzamiento. Acciones que se recomienda adelantar con el apoyo de personal idóneo tramitando los permisos y teniendo en cuenta la normatividad vigente. Esto con el fin de garantizar durante la vida útil de la misma las condiciones adecuadas para su uso.
