DIAGNÓSTICO TÉCNICO – DI-9718
SUBDIRECCIÓN DE ANÁLISIS DE RIESGOS Y EFECTOS DE CAMBIO CLIMÁTICO
COORDINACIÓN DE ASISTENCIA TÉCNICA
EVENTO SIRE No. 3982009

DIRECCIÓN	Calle 170 # 54A - 10	ÁREA DIRECTA	0.05 Ha			
SECTOR	Villa del Prado	POBLACIÓN ATENDIDA	20			
UPZ	17 – San José de Bavaria	FAMILIAS	20	ADULTOS	20	NIÑOS
LOCALIDAD	11 – Suba	PREDIOS EVALUADOS	1			
CHIP	AAA0126TDPA	OFICIO REMISORIO	CR-25438

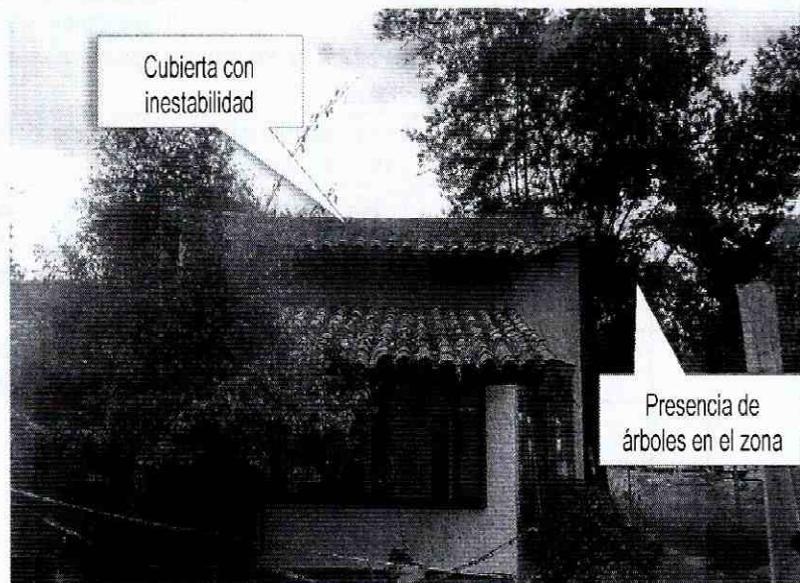
Dentro de las posibles causas por las cuales se están presentando las afectaciones evidenciadas, se encuentran los cambios volumétricos que puede presentar el subsuelo, sumado a los procesos de succión y acción radicular causados por los árboles que se encuentran en la zona verde (ver fotografía 1), lo que podría haber generado el agrietamiento generalizado de la edificación donde funcionaba la antigua rectoría de la Universidad Uniagraria, emplazada en el costado suroriental del predio de la Calle 170 # 54A – 10 y una posible inestabilidad de la estructura de cubierta.

Fotografía 1. Vista general del inmueble ubicado dentro del predio de la Calle 170 # 54A – 10. Edificio antigua rectoría

- A la Secretaría Distrital de Ambiente, realizar una valoración del potencial de succión de los árboles localizados en el costado suroriental del predio ubicado en la Calle 170 # 54A - 10, en el Sector Catastral de Villa del Prado de la Localidad de Suba, y determinen las acciones requeridas para limitar o detener los procesos de afectación en el sector, en caso que se determine que existe una relación entre dichas afectaciones y los individuos arbóreos cercanos al emplazamiento de la edificación donde funcionaba la antigua rectoría de la Universidad Uniagraria.

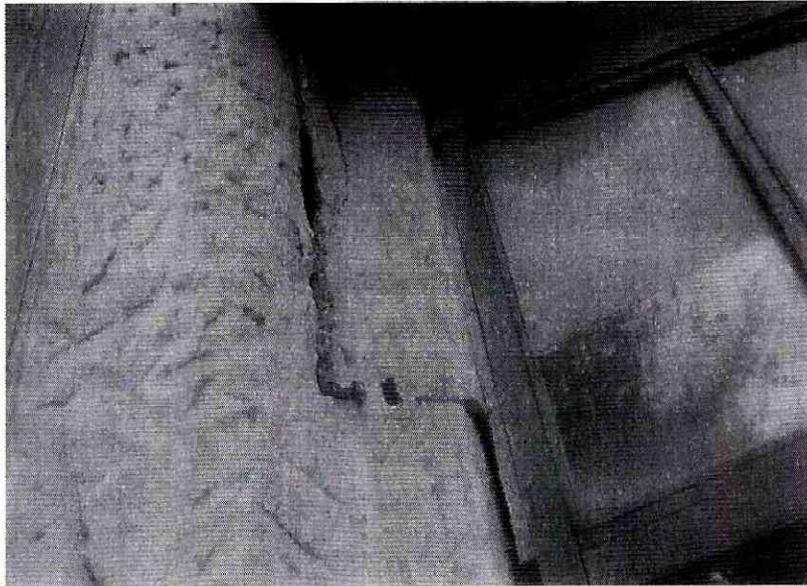
Fotografía 2. Se observan grietas en la fachada del inmueble

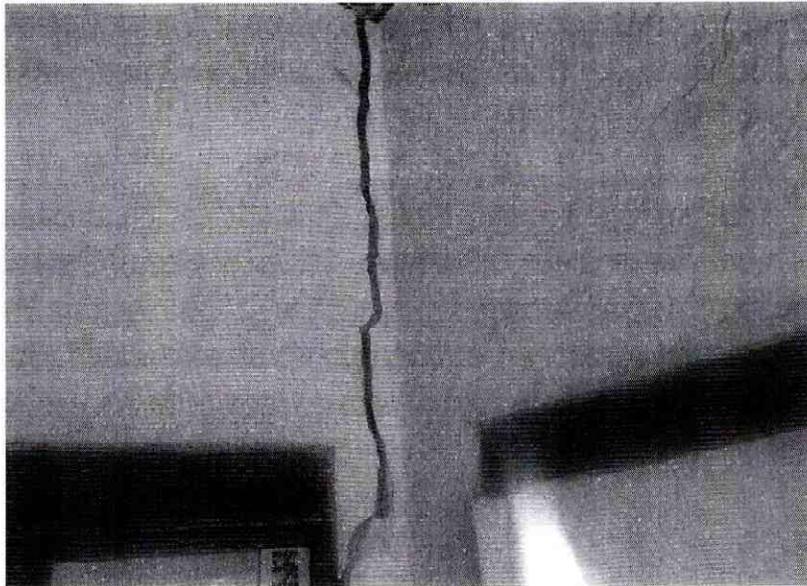
Fotografía 3. Grieta vertical en la fachada del costado sur de la edificación

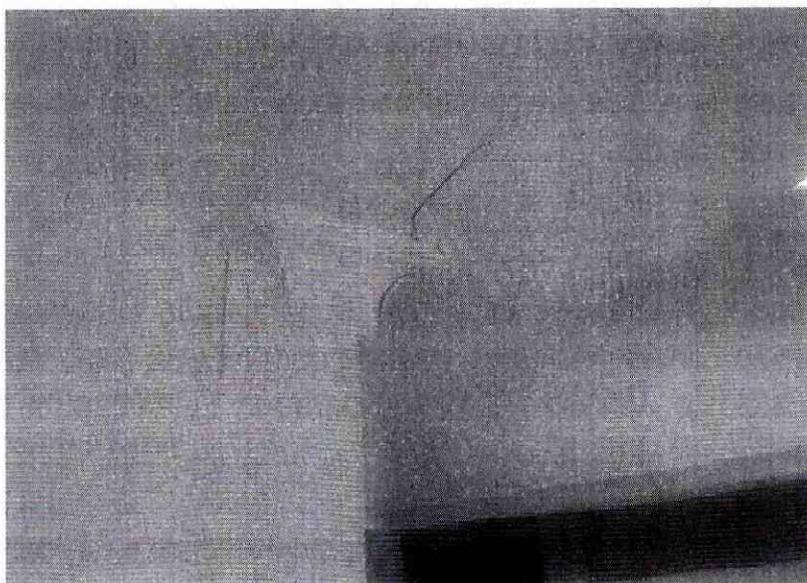
Fotografía 4. Fisuras en elementos de cubierta.
