DIAGNÓSTICO TÉCNICO DI - 9722
SUBDIRECCIÓN DE ANÁLISIS DE RIESGOS Y EFECTOS DE CAMBIO CLIMÁTICO
COORDINACIÓN DE ASISTENCIA TÉCNICA
RADICADO IDIGER No. 2016ER16854

| SECTOR | Calle 6 con Carrera 5B Este | ÁREA DIRECTA | 600 m ² | | |

Movimiento en Masa – (Afectación tramo vial)

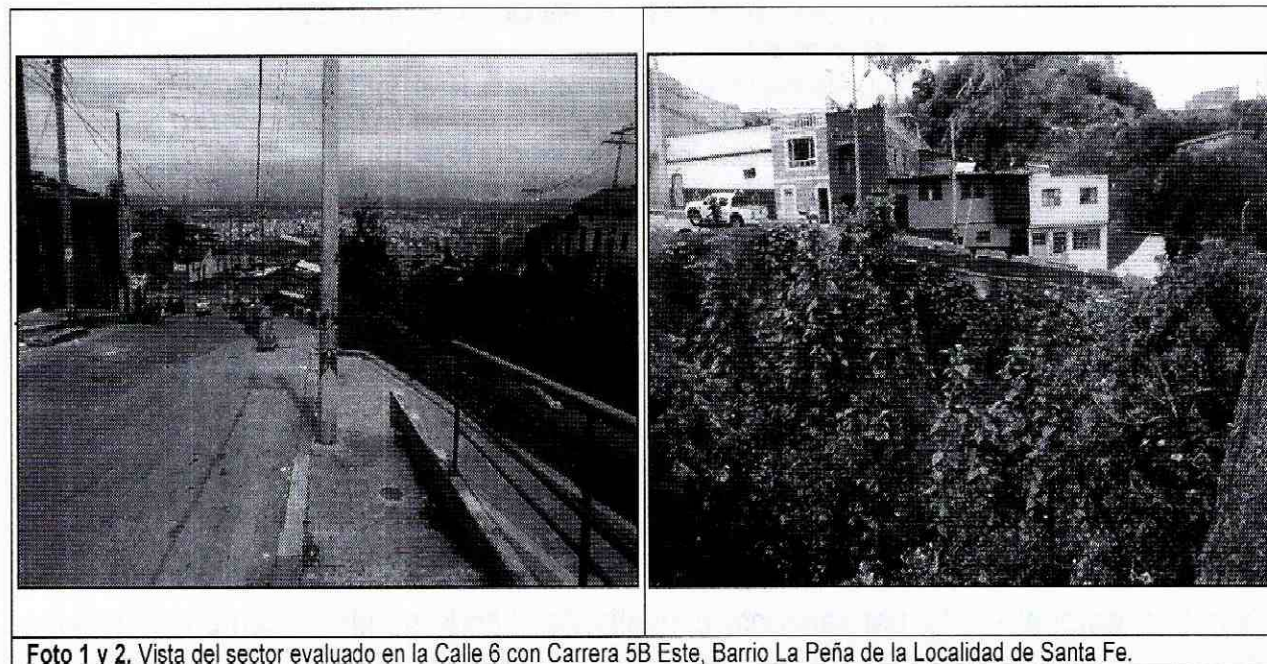
El tramo vial evaluado, se encuentra construido en losas de concreto 3 m * 3 m, en el que se identifican hundimientos leves al costado norte y grietas longitudinales de 5 milímetros de abertura y longitudes variables; al costado sur occidental del tramo vial se observa socavación del material sobre el cual se encuentra cimentada la vía, así como filtraciones de aguas cuyo origen no fue posible precisar. En este sector se realizó una reducción parcial del carril mediante maletines plásticos, así mismo se observa que por el eje del tramo vial evaluado se encuentra una red de alcantarillado a cargo de la Empresa de Acueducto de Bogotá – EAB.

Al costado sur del tramo vial evaluado, se encuentra la margen derecha de la Quebrada Manzanares, la cual en el sector evaluado cuenta con una longitud aproximada de 50 metros y una altura de aproximadamente 4 metros, cubierta por pastos situación que no permite observar el proceso erosivo identificado con anterioridad por el IDIGER.

De acuerdo a lo observado no se aprecia un avance en el movimiento en masa identificado en el DI-5898 (Noviembre de 2011), y a la fecha no se han adelantado acciones para mitigar la condición de riesgo evidenciada.

Foto 1 y 2. Vista del sector evaluado en la Calle 6 con Carrera 5B Este, Barrio La Peña de la Localidad de Santa Fe.

- Se recomienda a la Alcaldía Local de Santa Fe, mantener la restricción de uso del tramo vial correspondiente a la Calle 6 entre la Carrera 5B Bis Este y Carrera 6A, Barrio la Peña de la Localidad de Santa Fe, hasta tanto se implementen las acciones necesarias para la mitigación del riesgo.
- A la Empresa de Acueducto y Alcantarillado de Bogotá - EAAB, desde su competencia, adelantar y/o tramitar el mantenimiento y revisión de las redes de

acueducto y alcantarillado que se encuentran a su cargo y se localizan en la Calle 6 con Carrera 5B Este, Barrio La Peña de la Localidad de Santa Fe, con el fin de garantizar el adecuado funcionamiento de las mismas y descartar y/o evitar la posible presencia de fugas en dichas redes producto del desempate y/o rupturas de las mismas, que posiblemente pueden estar generando la socavación identificada en dicha estructura, la grieta longitudinal y el hundimiento de las losas de concreto en dicho sector.
