**DIAGNÓSTICO TÉCNICO – DI-9728**  
**SUBDIRECCIÓN DE ANÁLISIS DE RIESGOS Y EFECTOS DE CAMBIO CLIMÁTICO**  
**COORDINACIÓN DE ASISTENCIA TÉCNICA**  
**RADICADOS IDIGER 2016ER12169**

DIRECCIÓN	Carrera 20 # 54 – 27	ÁREA DIRECTA	0.02 Ha				
SECTOR	Banco Central	POBLACIÓN ATENDIDA	20				
UPZ	100 – Galerías	FAMILIAS	14	ADULTOS	17	NIÑOS	3
LOCALIDAD	13 – Teusaquillo	PREDIOS EVALUADOS	14				
CHIP	AAA0085BWHY	OFICIO REMISORIO	CR-25453

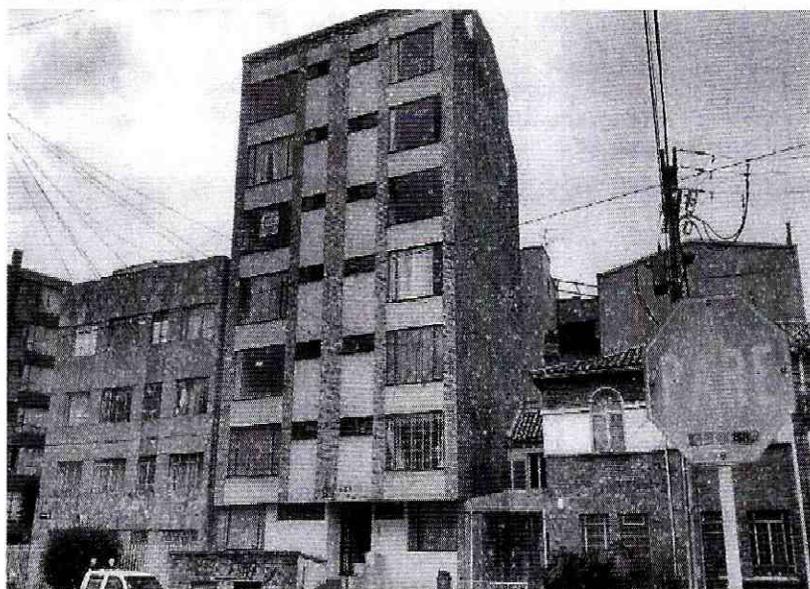
El día 13 de septiembre de 2016 en atención al radicado 2016ER12169, personal del Instituto Distrital de Gestión de Riesgos y Cambio Climático IDIGER, realizó visita al inmueble ubicado en la Carrera 20 # 54 – 27, en el Sector Catastral Banco Central de la Localidad de Teusaquillo, encontrando una zona relativamente plana, consolidada urbanísticamente y con vías de acceso vehiculares pavimentadas. En el predio se emplaza una edificación de siete (7) pisos más semi-sótano con una estructura conformada por pórticos de concreto reforzado con placas de entrepiso y contrapiso del mismo material. El uso de la edificación es residencial. Las características del inmueble se pueden apreciar en la fotografía 1.

*Fotografía 1. Vista general del inmueble ubicado en la Carrera 20 # 54 - 27*

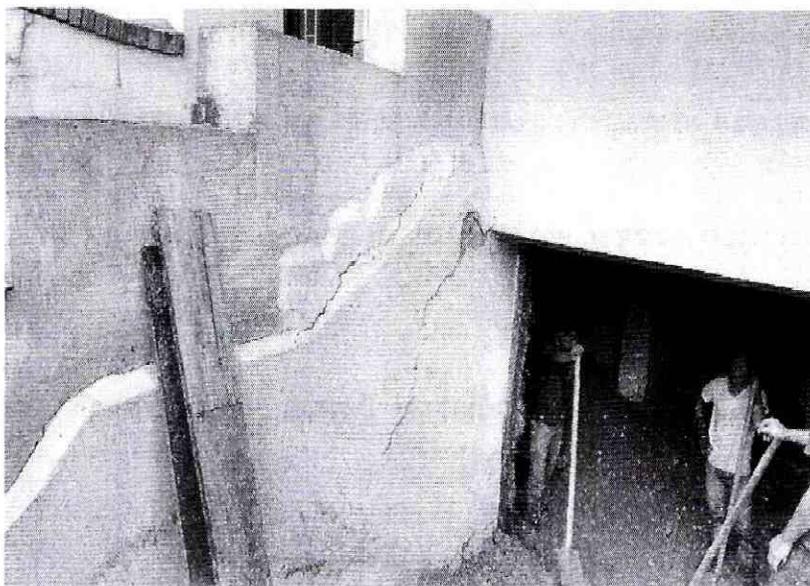
Con base en la inspección visual realizada desde el exterior del inmueble se presentan fisuras con tendencia diagonal en el muro de fachada a nivel del semisótano y en los muros que conforman el antejardín, acompañado de hundimiento de la edificación tal como se observa en las fotografías 2 a 4, sin embargo, al momento de la visita se evidencian labores de reparación y/o reforzamiento de la edificación basadas en un

Dentro de las posibles causas de las lesiones evidenciadas se tienen los asentamientos diferenciales propios de la edificación que conforma el edificio de siete pisos, causados probablemente por la presión de las cargas de servicio del edificio sobre el suelo de cimentación. Cabe resaltar que esta situación no es posible confirmar con la inspección visual. asentamientos diferenciales.

*Fotografía 2. Fisuras diagonales en muro de acceso al semisótano.*

- Dado que la edificación ubicada en el predio de la Carrera 20 # 54 – 27, en el Sector Catastral Banco Central de la Localidad de Teusaquillo, cuenta con un estudio detallado de ingeniería en el cual se analiza manera integral el conjunto suelo estructura, la vulnerabilidad estructural y la estabilidad geotécnica, se recomienda al responsable y/o responsables a continuar las labores de reparación y reforzamiento llevando la estructura a los niveles de seguridad requeridos, y de esta manera garantizar que se cumplan los requerimientos establecidos en la Ley 400 de 1997 en el Decreto No. 926 del 19 de marzo de 2010, Reglamento Colombiano de Construcción Sismo Resistente NSR-10, de acuerdo con la normatividad vigente, para lo cual se deben tramitar los permisos y licencias respectivos.

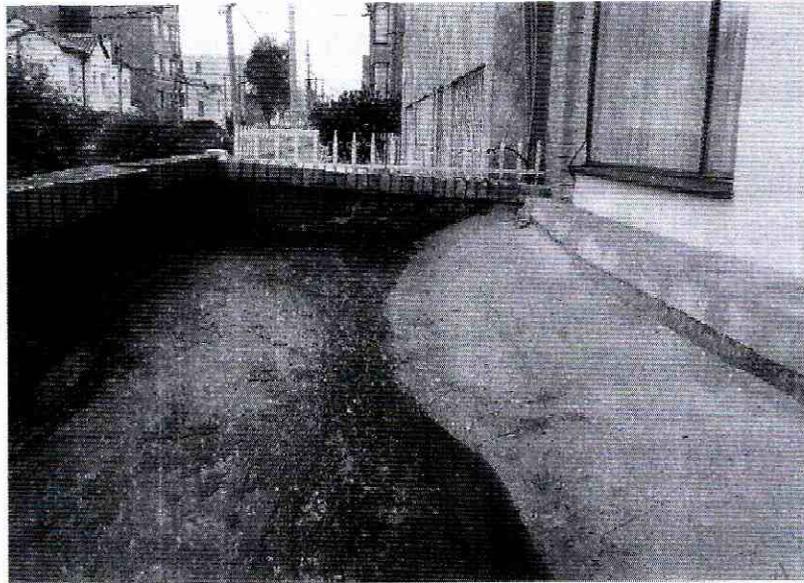
Fotografía 3. Grietas en muro de antejardín.

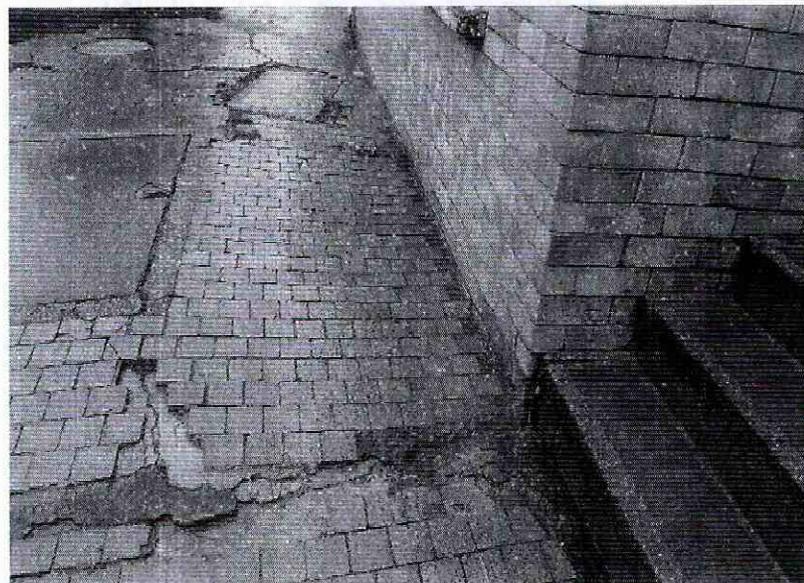
Fotografía 4. Asentamiento de la edificación ubicada en la Carrera 20 # 54 – 27
