DIAGNÓSTICO TÉCNICO DI - 9732
SUBDIRECCIÓN DE ANÁLISIS DE RIESGOS Y EFECTOS DE CAMBIO CLIMÁTICO
COORDINACIÓN DE ASISTENCIA TÉCNICA
EVENTO SIRE 4105922
RADICADOS IDIGER 2016ER15222 – 2016ER17140

DIRECCIÓN	Carrera 4 No. 1 C - 57	ÁREA DIRECTA	1000 m ²				
SECTOR CATASTRAL	Las Cruces	POBLACIÓN ATENDIDA	129				
UPZ	95 – Las Cruces	FAMILIAS	31	ADULTOS	87	NIÑOS	42
LOCALIDAD	03 – Santa Fe	PREDIOS EVALUADOS	1				
CHIP	AAA0032YBPP	OFICIO REMISORIO	CR-25460

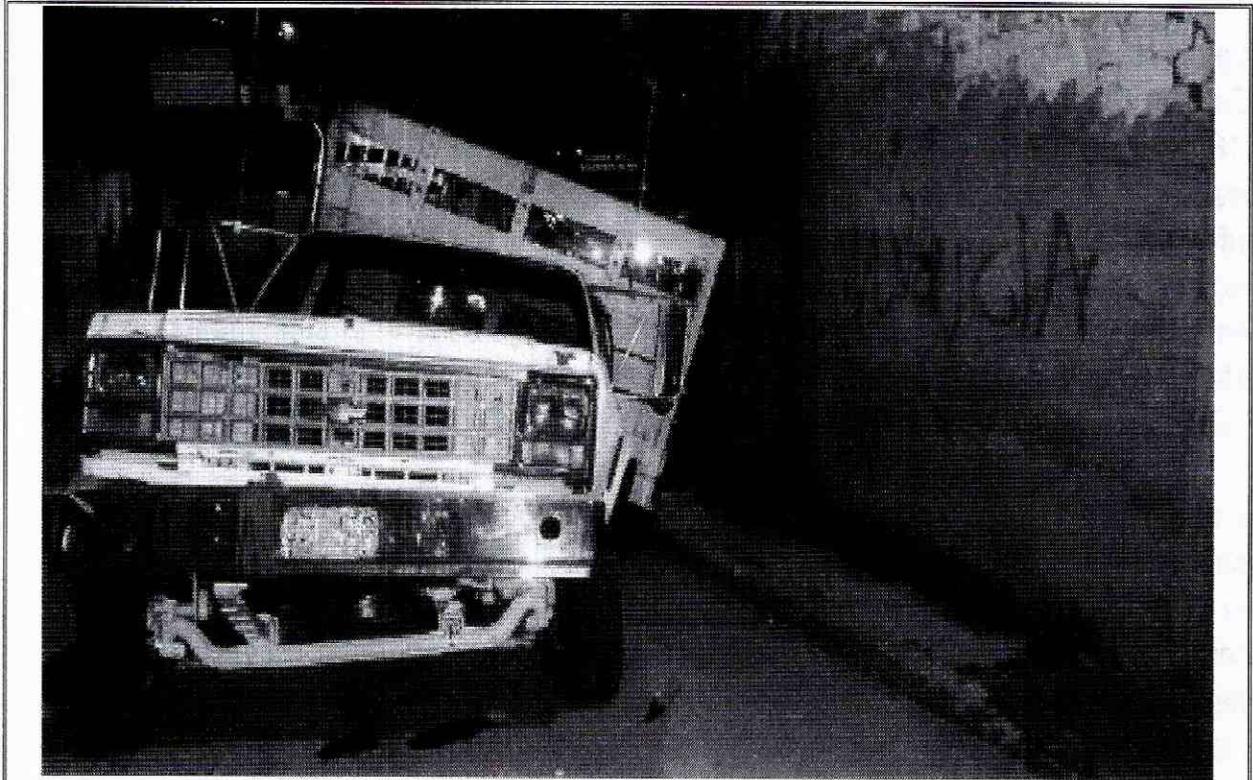
Dentro de las posibles causas por las cuales se presenta el colapso de las losas de concreto se puede mencionar el lavado de material fino y posteriormente la pérdida de material de soporte (base granular) de la estructura de cimentación del pavimento dejando expuestas la losas de concreto y sin base lo que generó el colapso de la misma ante las cargas provocadas por el paso de vehículos.

Foto No. 1. Volcamiento por falla en pavimento de la Carrera 4 con Calle 1 C; Sector Catastral Las cruces de la Localidad de Santa Fe (19/08/2016)

- A la Alcaldía Local de Santa Fe, garantizar la restricción de uso del tramo vial localizado al costado occidental del predio de la Carrera 4 No. 1C-57, Sector Catastral Las Cruces de la Localidad de Santa Fe, hasta tanto se garanticen las condiciones de estabilidad estructural y funcionalidad del mismo.

- A la Empresa de Acueducto, Alcantarillado y Aseo de Bogotá continuar de manera inmediata con la reparación de la red de alcantarillado en el sector de la Carrera 4 con Calle 1 C del Sector Catastral Las Cruce de la Localidad de Santa Fe, ya que posiblemente el proceso de socavación de la infraestructura vial se presenta por la filtración de las mismas.

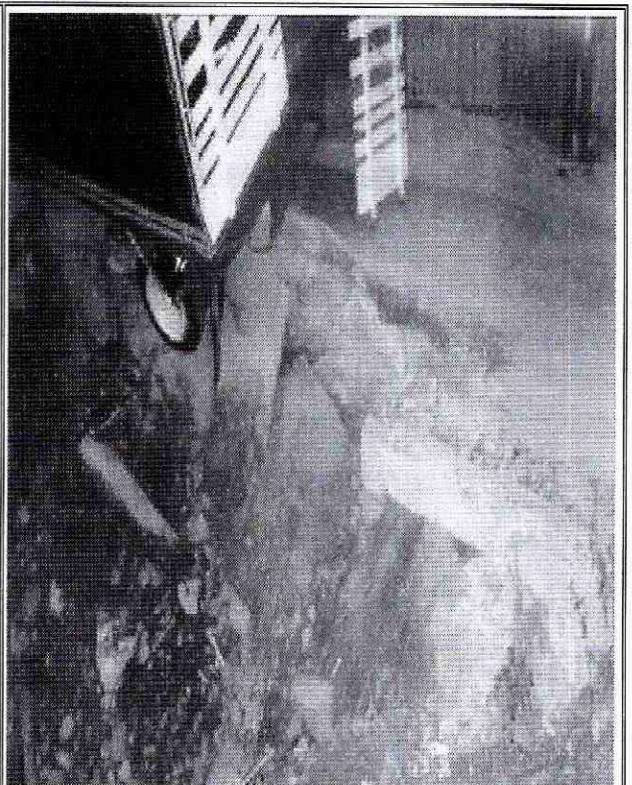
Foto No. 3. Colapso de la losas de concreto por socavación de la cimentación de la vía (19/08/2016)

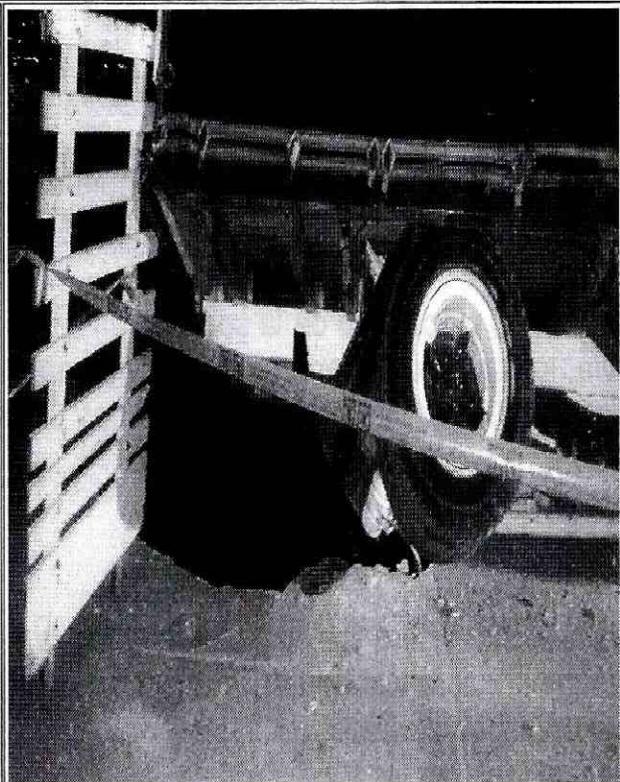
Foto No. 5. Colapso de la losas de concreto por socavación de la cimentación de la vía (19/08/2016)

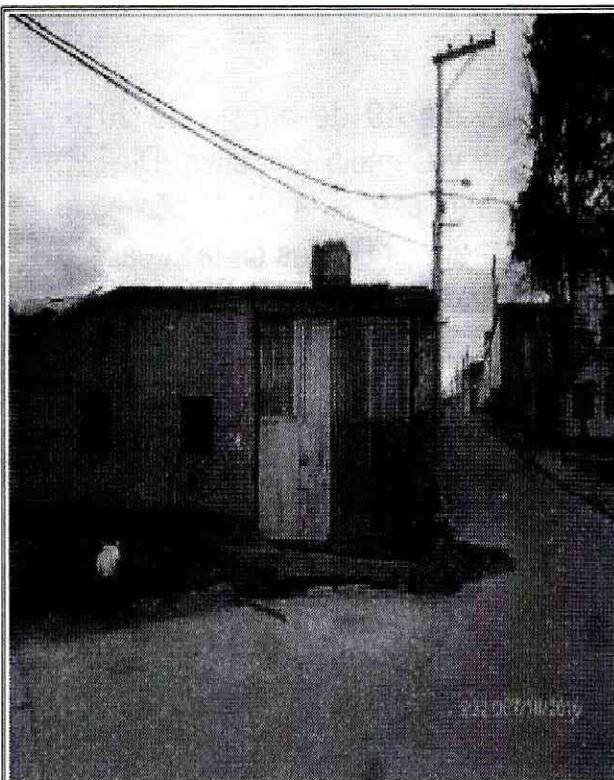
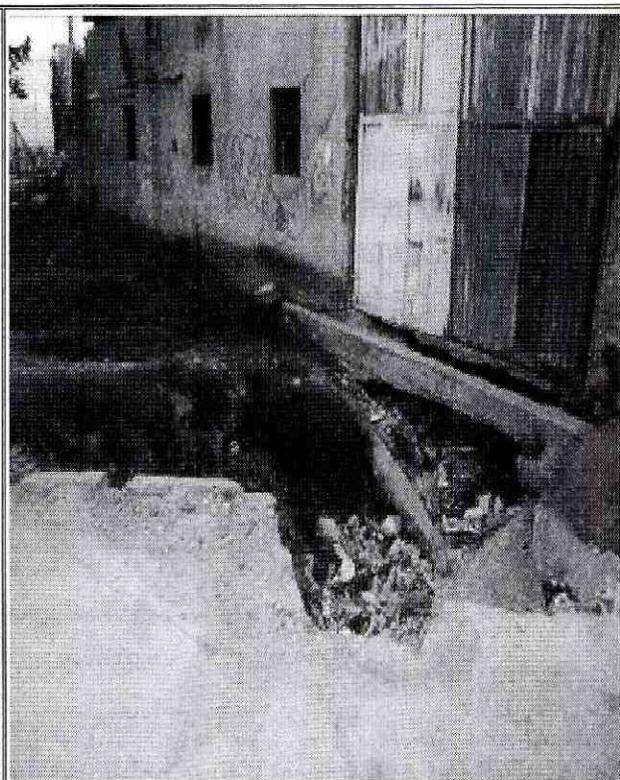
En atención a los radicados 2016ER15222 y 2016ER17140, personal del Instituto Distrital de Gestión de Riesgo y Cambio Climático - IDIGER, realizó visita técnica el día diez (10) de octubre de 2016 al sector de la Carrera 4 con Calle 1 C, en la que no se identifican cambios significativos en las condiciones de estabilidad estructural de la vivienda emplazada en el predio de la Carrera 4 No. 1C-57, Sector Catastral Las Cruces de la Localidad de Santa Fe y del tramo vial de la Carrera 4 con Calle 1 C, en relación con la visita realizada el día diecinueve (19) de agosto de 2016.

Foto No. 6 y 7. Condiciones de estabilidad y funcionalidad de la vivienda de la Carrera 4 No. 1 C – 57 y del tramo vial de la Carrera 4 con Calle 1 C (10/10/2016)
