DIAGNÓSTICO TÉCNICO DI-9736 SUBDIRECCIÓN DE ANÁLISIS DE RIESGOS Y EFECTOS DE CAMBIO CLIMÁTICO COORDINACIÓN DE ASISTENCIA TÉCNICA EVENTO SIRE No. 4220375

Estructural – Colapso muro de cerramiento.

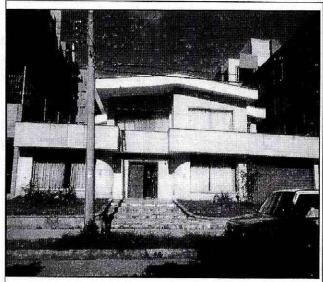
En el predio de la Carrera 23 No. 104A-31 (Foto 1), se presentó el colapso de un muro de cerramiento en un área de aproximadamente 15 m², dicho muro contaba con una altura de 3 metros y una longitud de aproximadamente 15 metros, construido en mampostería reforzado por machones (en ladrillo), los escombros producto del colapso se depositaron en la zona de patio (Foto 2). A lo largo del muro restante, se aprecian fisuras de tendencia horizontal longitudes de aproximadamente 10 metros y aberturas de 2 milímetros (Foto 3). Al costado sur

Foto 1. Vista del predio de la Carrera 23 No. 104A-31, Sector Catastral Santa Bibiana de la Localidad de Usaquén.

- Al responsable del predio de la Carrera 23 No. 104A-31, Sector Catastral Santa Bibiana de la Localidad de Usaquén, acoger la recomendación de restricción de uso de la zona de patio localizada al costado occidental del predio, hasta tanto se desarrollen las intervenciones pertinentes, que garanticen la funcionalidad del mismo.

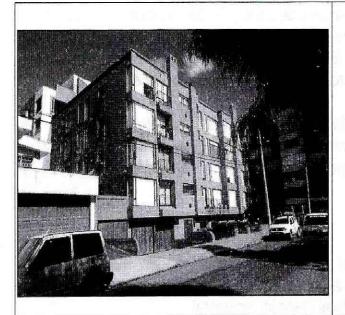
Se resalta que aledaños a los predios evaluados se han adelantado construcciones entre cuatro (4) y seis (6) niveles, construidas en sistema estructural en pórticos en concreto, los cuales cuentan con uso residencial y comercial (Foto 7, 8,9 y 10).

Foto 9. Vista del predio de la Carrera 23 No. 104A-63, Sector Catastral Santa Bibiana de la Localidad de Usaquén.

- Se recomienda al responsable y/o responsables del predio de la Carrera 23 No. 104A-31 y la AK. 45 No. 104-80 y a la Alcaldía Local de Usaquén, verificar las actas de vecindad a fin de constatar las condiciones en las que se encontraban las edificaciones antes de las

construcciones que se adelantaron en el predio de la AK. 45 No. 104-76, el predio de la Calle 105 No. 23-37, el predio de la Carrera 23 No. 104A-63 y el predio de la Carrera 23 No. 104A-17, para poder establecer si las afectaciones que se evidenciaron en los predios evaluados se relacionan con dichos proyectos; en caso afirmativo implementar las acciones necesarias, que garanticen llevar los predios a las condiciones de estabilidad y habitabilidad que tenían antes de iniciadas las labores en obra, acciones que deberán implementarse con el apoyo de personal idóneo.
