**DIAGNÓSTICO TÉCNICO DI-9740**  
**SUBDIRECCIÓN DE ANÁLISIS DE RIESGOS Y EFECTOS DE CAMBIO CLIMÁTICO**  
**COORDINACIÓN DE ASISTENCIA TÉCNICA**  
**RAD IDIGER 2016ER12303**

REMOCIÓN EN MASA: Desprendimiento puntual de suelo de talud de corte

En atención al Radicado 2016ER12303, personal del IDIGER, el día 6 de octubre de 2016 realizó visita técnica al predio de la Calle 70L Sur No 22 - 47 del Barrio Los Alpes de la Localidad de Ciudad Bolívar.

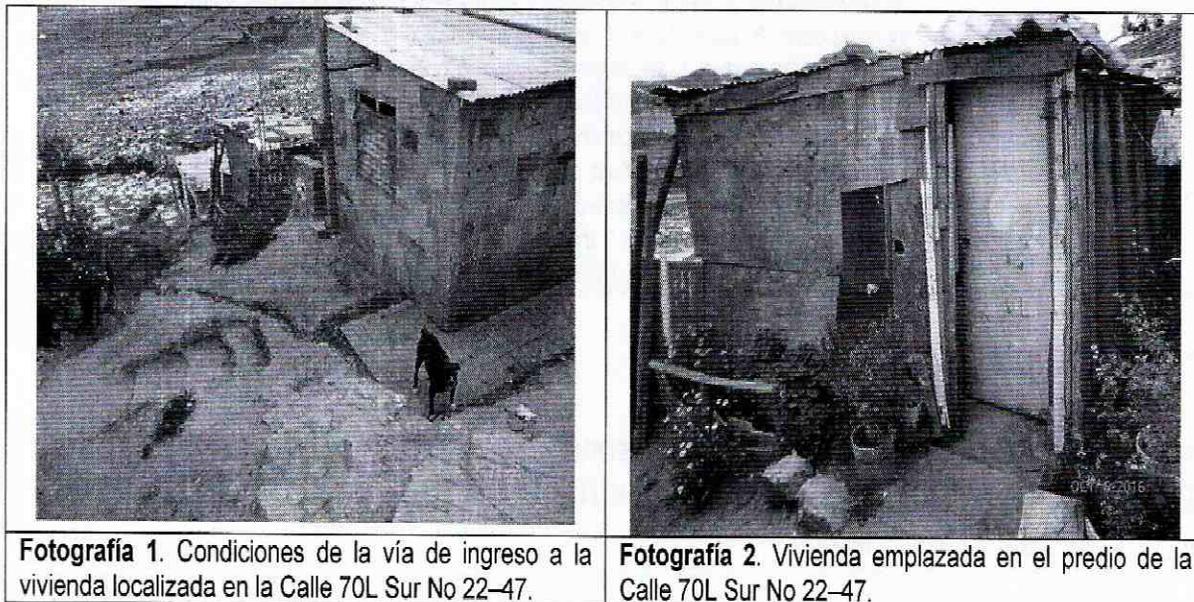
El sector se caracteriza por presentar una pendiente abrupta, con vías sin pavimentar, parcialmente consolidado urbanísticamente, con viviendas predominantemente de un nivel, construidas en mampostería parcialmente confinada y material de recuperación (Ver Fotografía 1).

En el predio de la referencia se localiza una vivienda de un nivel construida en material de recuperación, con cubierta en tejas de zinc y plásticas; soportada en correas en madera apoyadas en los elementos de cerramiento (Ver Fotografía 2).

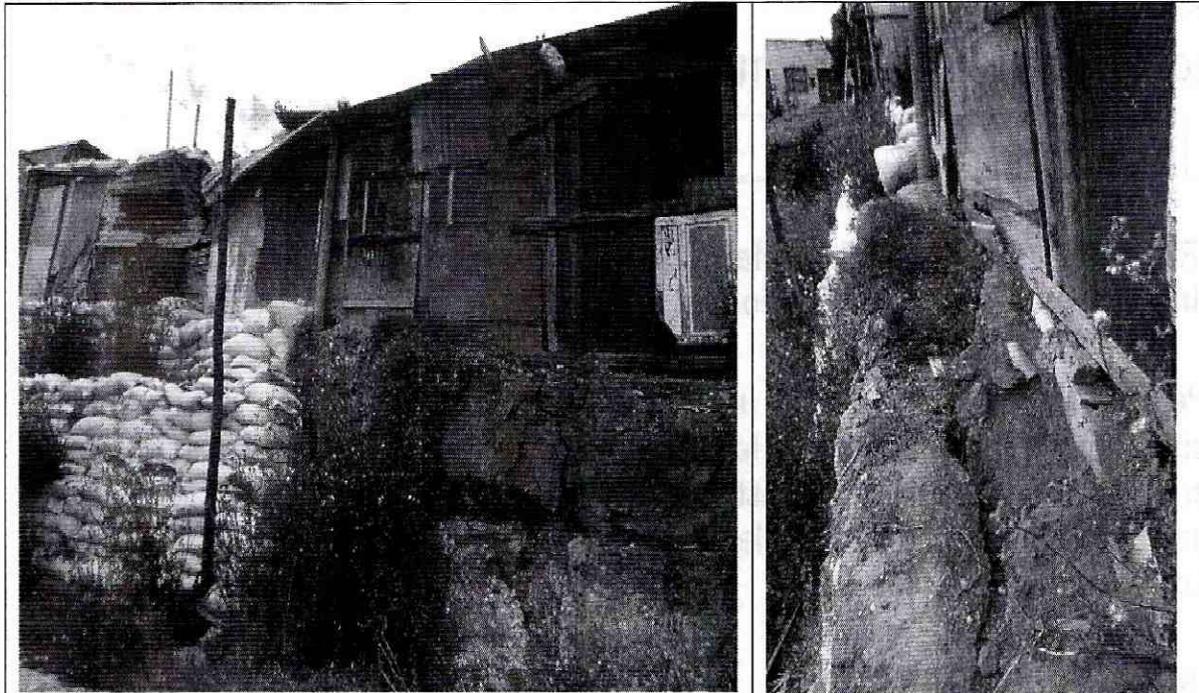
- Condiciones del talud y presencia de grieta de tracción en el costado oriental del predio (Ver Fotografías 3 y 4).
- Presencia de muro de contención en suelo cemento en parte del costado oriental (Ver Fotografía 3).
- Ausencia de obras de protección y/o contención para el sector nororiental del predio.
- Ausencia de obras para el manejo de la escorrentía superficial y subsuperficial.
- Pérdida del suelo de soporte y deformaciones de algunos elementos del cerramiento y espacios del costado oriental de la vivienda (Ver Fotografía 6).
- Ausencia de redes de alcantarillado para el manejo de aguas residuales.

Así mismo, se ratifica que entre las posibles causas, que ocasionaron la presencia de fisuras y grietas en el piso del costado oriental de la vivienda se puede mencionar la falta de obras de protección y/o contención del talud localizado en el mismo costado; así como la ausencia de obras para el adecuado manejo de aguas de escorrentía superficial y subsuperficial.

**Fotografías 3 y 4.** Aspecto actual del costado oriental del predio localizado en la Calle 70L Sur No 22-47, donde se puede observar la presencia del muro en suelo-cemento y la grieta de tracción localizada en el extremo nororiental del predio.

- A los responsables de los predios de la Calle 70 L No. 22 - 47 Sur y del lote ubicado al costado nororiental del predio en mención, con Código Catastral No. 0025874112 y posible dirección Calle 70 L No. 22 - 41 Sur, en el Barrio Los Alpes, en la Localidad de Ciudad Bolívar, ejecutar las acciones que permitan estabilizar el talud de corte que se encuentra entre predios y por tanto garanticen la estabilidad de la vivienda localizada en la parte alta del talud. Estas acciones deben realizarse garantizando que se cumplan los requerimientos establecidos en la Ley 400 de 1997 en el Decreto No. 926 del 19 de marzo de 2010, Reglamento Colombiano de Construcción Sismo Resistente NSR-10, de acuerdo con la normatividad vigente y con el apoyo de personal técnico idóneo.

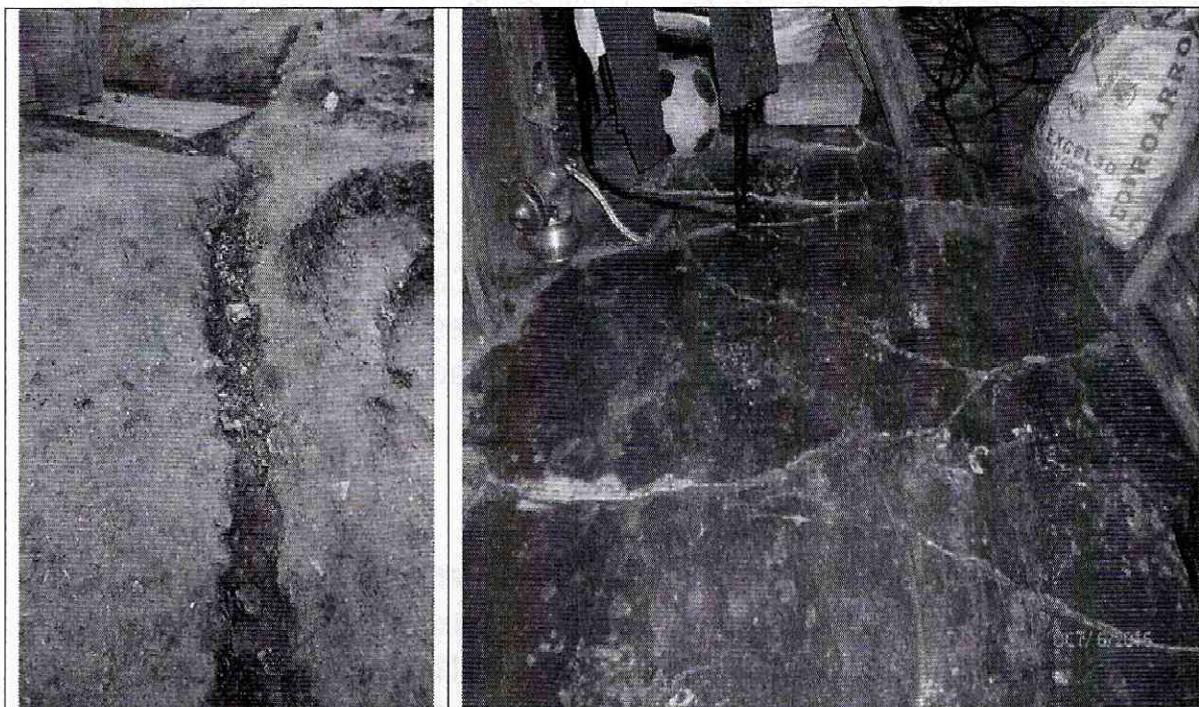
**Fotografía 5.** La ausencia de obras de control para el manejo de aguas de escorrentía ha generado erosión en surcos en el sector.

**Fotografía 6.** La vivienda presenta grietas y fisuras en el costado oriental de la misma.
