DIAGNÓSTICO TÉCNICO DI-9748
SUBDIRECCIÓN DE ANÁLISIS DE RIESGOS Y EFECTOS DE CAMBIO CLIMÁTICO
COORDINACIÓN DE ASISTENCIA TÉCNICA
RADICADO IDIGER No. 2016ER9671

PREDIO	Calle 104 No 58A-22	ÁREA DIRECTA	150 m ²		
SECTOR CATASTRAL	Puente Largo	POBLACIÓN ATENDIDA	0		
UPZ	20 – La Alhambra	FAMILIAS	1	ADULTOS	0
LOCALIDAD	11 - Suba	PREDIOS EVALUADOS	1		
CHIP	AAA0125TEWW	OFICIO REMISORIO	CR-25500

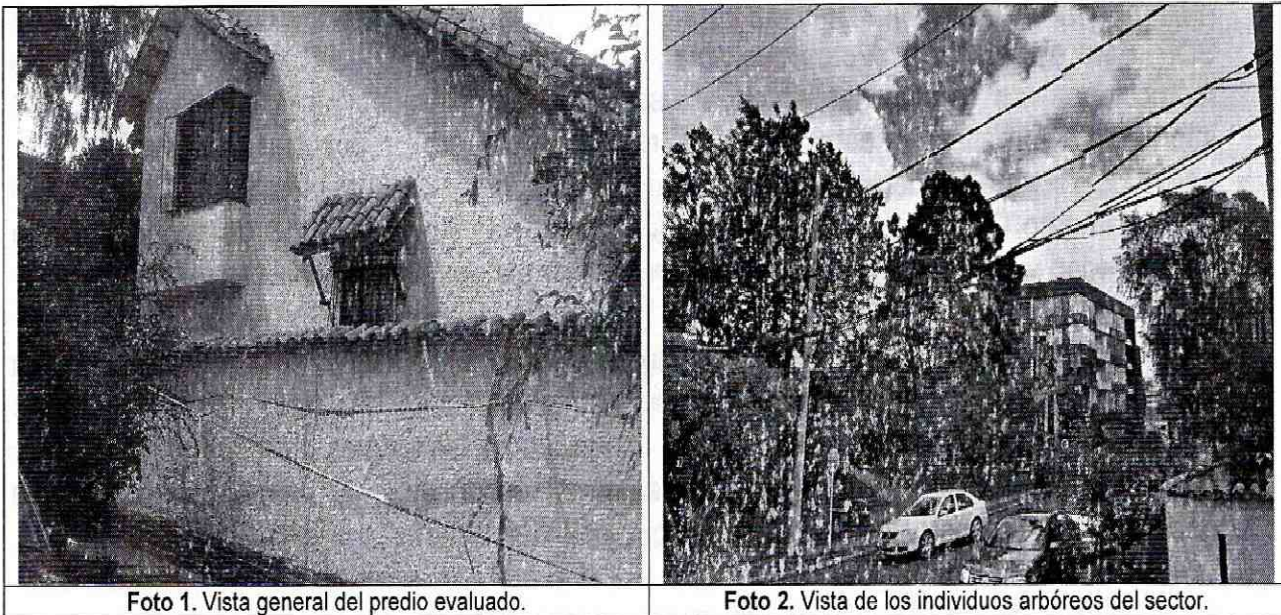
En el predio de la Calle 104 No 58A-22, se localiza una vivienda de dos niveles, construida con muros de carga, placa de contrapiso en concreto, cubierta en teja tipo colonial soportada sobre correas en madera. (Ver foto 1)

Durante la inspección visual hecha desde el exterior, se evidencian algunas grietas de tendencia escalonada y de 1 a 3 cm de abertura y longitud de 2 m, en muros de fachada y de cerramiento perimetral. Así mismo, se identifica hundimiento de aproximadamente 10 cm sobre el andén y la carpeta asfáltica de la Carrera 59 ubicada al costado occidental del predio. En el costado norte de la vivienda evaluada se encuentra una especie arbórea de mediano tamaño, así como, en el parque de la Carrera 59 con Calle 104. (Ver foto 2)

Entre las posibles causas por las que se están presentando las afectaciones identificadas se encuentran los posibles asentamientos diferenciales que se están presentado en el sector. Igualmente, se pueden mencionar los procesos de succión y acción radicular causados por los árboles que se encuentran en el sector, situación que con base a la inspección visual no se puede precisar.

- Al responsable y/o responsables del predio de la Calle 104 No 58A-22 del Sector Catastral Puente Largo de la Localidad de Suba, implementar acciones para el mantenimiento, mejoramiento y/o reforzamiento de la vivienda allí existente; esto con el fin de garantizar durante la vida útil de la misma las condiciones adecuadas para su uso.

- A la Secretaria Distrital de Ambiente, realizar una valoración del potencial de succión de los individuos arbóreos ubicados en la Carrera 59 a la altura de la Calle 104 del Sector Catastral Puente Largo de la Localidad de Suba, y determinar si existe una relación entre las afectaciones evidenciadas en los muros de fachada y de cerramiento perimetral de la vivienda emplazada en la Calle 104 No 58A-22 y el andén de la Carrera 59 a la altura de la Calle 104 del Sector Catastral Puente Largo de la Localidad de Suba,
