<b>ALCALDÍA MAYOR DE BOGOTÁ D.C.</b> AMBIENTE <small>Instituto Distrital de Gestión de Riesgos y Cambio Climático</small>	<b>DIAGNÓSTICO TÉCNICO</b>	Código:	GAR- FT - 03
		Versión:	03
		Fecha de revisión:	01/10/2014

**DIAGNÓSTICO TÉCNICO DI-9768**  
**SUBDIRECCIÓN DE ANÁLISIS DE RIESGOS Y EFECTOS DE CAMBIO CLIMÁTICO**  
**COORDINACIÓN DE ASISTENCIA TÉCNICA**  
**EVENTO SIRE 3949299, RAD IDIGER 2016ER12631 y 2016ER17929**

<b>DIRECCIÓN</b>	Transversal 13C Bis No. 46-94 Sur	<b>ÁREA DIRECTA</b>	40 m <sup>2</sup>				
<b>BARRIO CATASTRAL</b>	Marco Fidel Suárez	<b>POBLACIÓN ATENDIDA</b>	80				
<b>UPZ</b>	54- Marruecos	<b>FAMILIAS</b>	20	<b>ADULTOS</b>	50	<b>NIÑOS</b>	30
<b>LOCALIDAD</b>	18- Rafael Uribe Uribe	<b>PREDIOS EVALUADOS</b>	1				
<b>CHIP</b>	AAA0009HBMR	<b>OFICIO REMISORIO</b>	CR- 25551

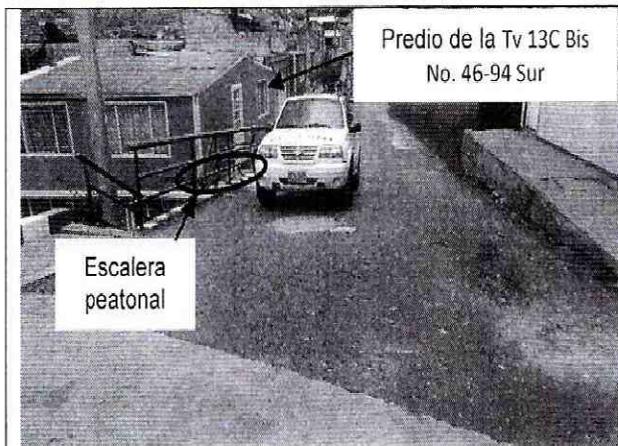
Frente a la vivienda emplazada en el predio de la Transversal 13C Bis No. 46-94 Sur, se localiza la vía peatonal (Transversal 13C Bis) en escalones en concreto y baranda metálica (ver fotografías 1 y 2), construidas sobre un talud de corte y/o relleno de altura aproximada de 1.5 metros, de longitud cercana a cinco (5) metros y pendiente alta, se evidencia separación de los escalones del muro de contención vial (Diagonal 49 Sur) y en la estructura de los pasos, se aprecian grietas de abertura hasta de dos (2) centímetros (ver fotografía 3). En la parte inferior del talud, se aprecia leve desprendimiento de material, al igual que filtración en la pata del mismo (ver fotografía 4).

**Figura 1.** Vista de la fachada de la vivienda de la Transversal 13C Bis No. 46-94 Sur, contigua a escaleras peatonales en concreto

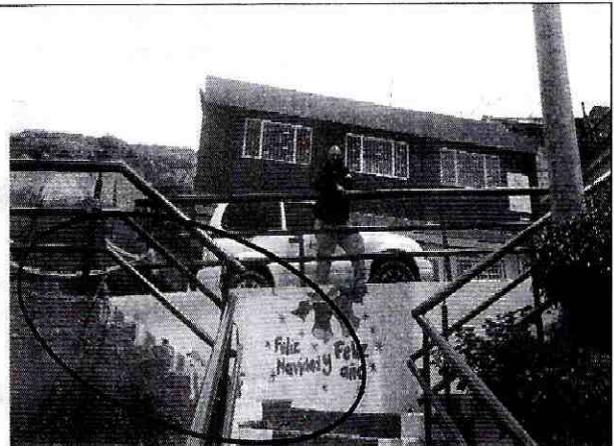
**Figura 2.** Vista de escaleras al costado oriental de la vía peatonal Transversal 13C Bis.

- A la Alcaldía Local Rafael Uribe Uribe, desde sus competencias, implementar acciones para el mantenimiento, reforzamiento y/o reconstrucción del acceso peatonal del costado oriental de la Transversal 13C Bis con Diagonal 49 Sur, de manera que se garanticen las condiciones de estabilidad y funcionalidad del acceso.

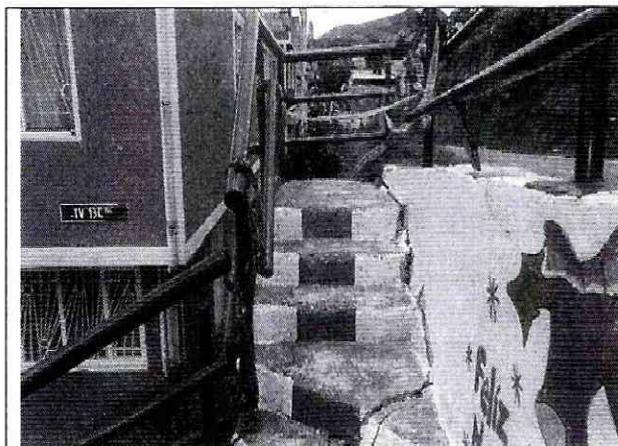
Entre las posibles causas, por las cuales se presentan los daños evidenciados en el acceso peatonal evaluado, se encuentran la falta de confinamiento del talud donde están construidos los escalones citados, los desprendimientos de materiales del talud, los cuales están favorecidos y/o incididos por la presencia de filtraciones, que mediante la inspección visual no es posible confirmar su procedencia.

**Figura 3.** Separación lateral de los escalones del muro en concreto y grietas de abertura cercana a dos (2) centímetros.

- El acceso peatonal del costado oriental de la vía peatonal Transversal 13C Bis, con Diagonal 49 Sur, Barrio Marco Fidel Suárez de la Localidad de Rafael Uribe Uribe, presenta compromiso en la estabilidad estructural y funcionalidad, ante cargas normales de servicio por los daños evidenciados.

- A la Alcaldía Local Rafael Uribe Uribe, desde sus competencias y a la comunidad usuaria del acceso peatonal del costado oriental de la Transversal 13C Bis con Diagonal 49 Sur, en el Barrio Catastral Marco Fidel Suárez, acoger la recomendación de restricción de uso, hasta tanto se implementen las medidas que garanticen las condiciones de estabilidad estructural y seguridad de la mismo.

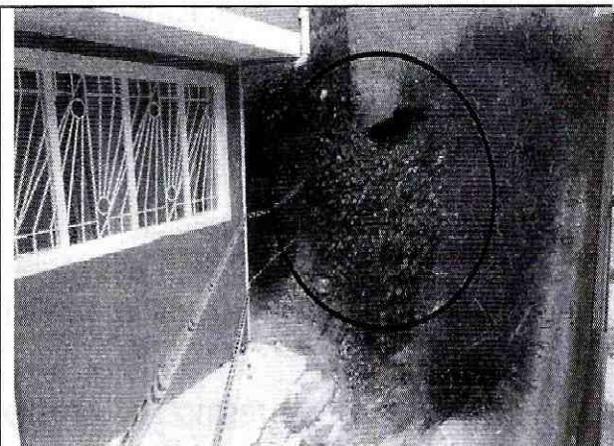
**Figura 4.** Pérdida de material de soporte de la estructura en concreto de las escaleras peatonales y filtraciones.

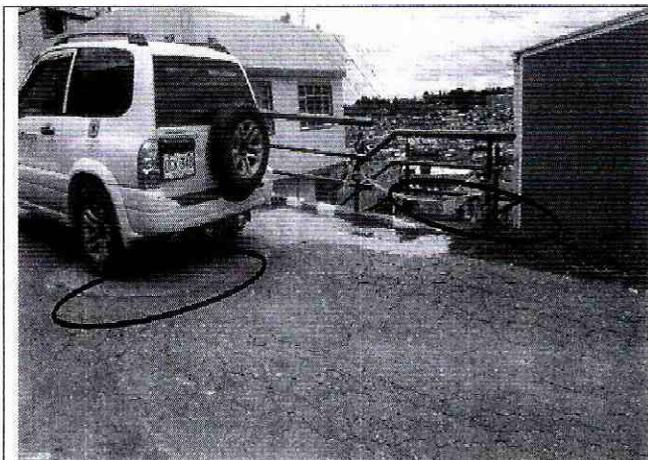
Sobre la vía vehicular y frente al acceso peatonal del costado oriental, se encuentra pozo, posiblemente de la red de alcantarillado (ver fotografía 4).

**Figura 5.** Posible pozo de la red de alcantarillado frente a la estructura con daños.

- A la Empresa de Acueducto, Alcantarillado y Aseo de Bogotá – EABB desde su competencia, adelantar la revisión de las red de alcantarillado localizada en el sector de la Transversal 13C Bis con Diagonal 49 Sur, en el Barrio Catastral Marco Fidel Suárez, con el fin de descartar y/o evitar la presencia de posibles fugas, producto del desempate y/o rotura de la misma.
