DIAGNÓSTICO TÉCNICO DI-9771
SUBDIRECCIÓN DE ANÁLISIS DE RIESGOS Y EFECTOS DE CAMBIO CLIMÁTICO
COORDINACIÓN DE ASISTENCIA TÉCNICA
RADICADO IDIGER 2016ER16068

En atención al radicado IDIGER 2016ER16068, personal del Instituto Distrital de Gestión de Riesgos y Cambio Climático IDIGER, realizó visita técnica el día 29 de Septiembre de 2016, al predio de la Calle 55 Sur No. 24 C - 28, en el Sector Catastral El Tunal Oriental de la Localidad Tunjuelito.

En el predio evaluado se emplazan diez (10) edificaciones (Torres) de propiedad privada, con uso residencial, que conforman el conjunto denominado Condado de Santa Lucia III, ocupando un área aproximada en planta de 1600 metros cuadrados. El sector cuenta con servicios públicos y con vías de acceso y equipamiento urbanístico básico, la pendiente del terreno es baja (plana).

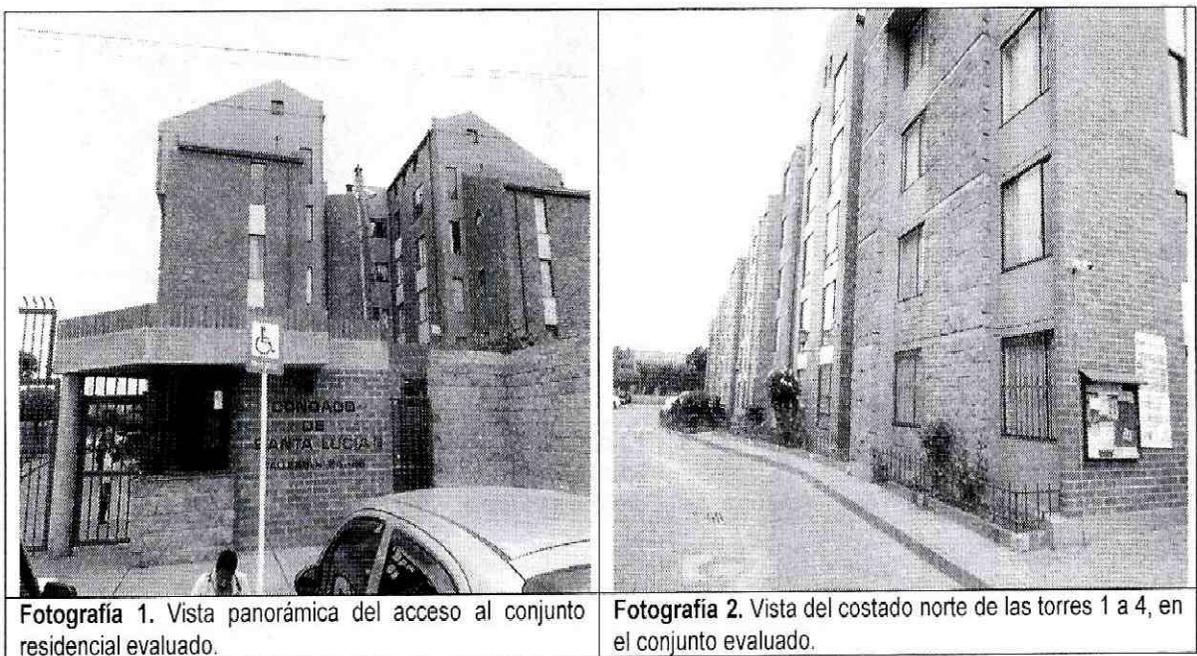
Fotografía 1. Vista panorámica del acceso al conjunto residencial evaluado.

Fotografía 2. Vista del costado norte de las torres 1 a 4, en el conjunto evaluado.

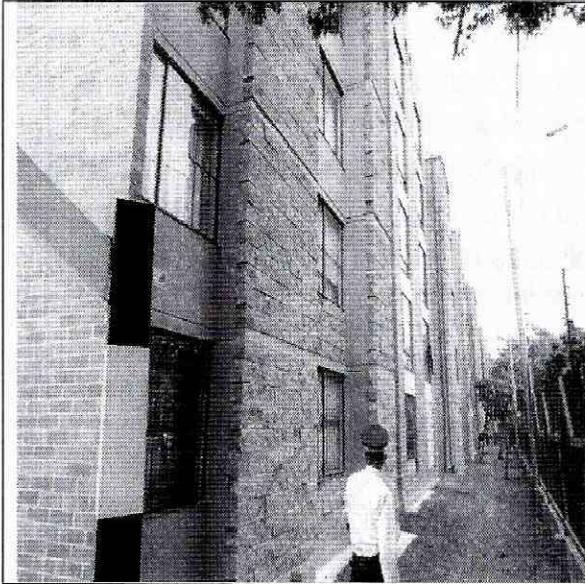
Fotografía 3. Vista del costado sur de las torres 1 a 4, en el conjunto evaluado.

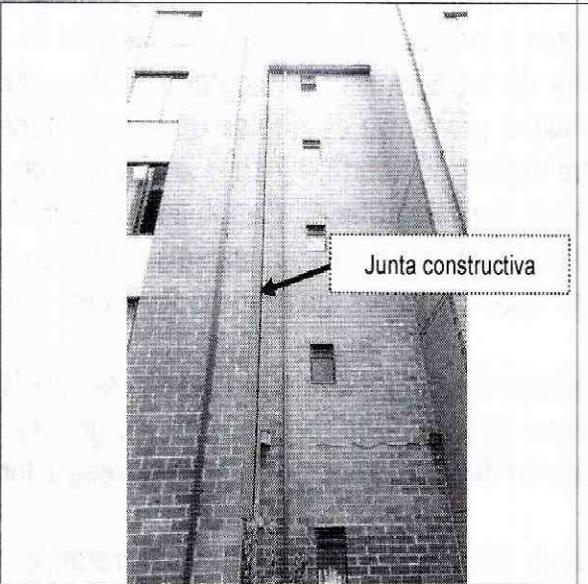
Fotografía 4. Vista de la zona de junta entre las torres 3 y 4 en el conjunto evaluado.

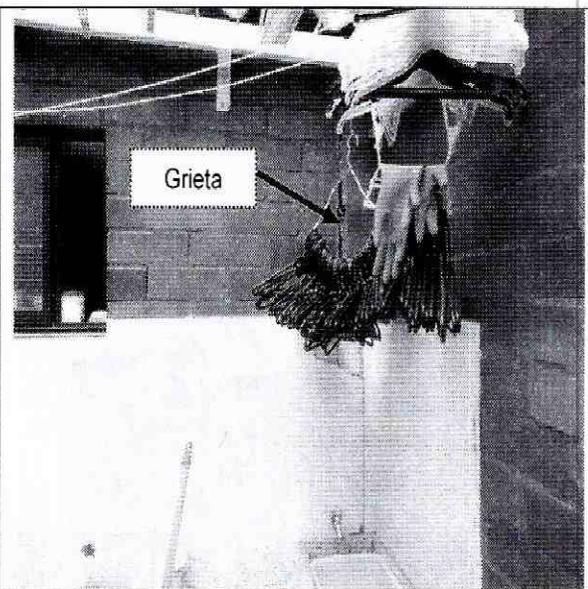
Con base en la inspección visual, se identifica una serie de daños de carácter leve en las torres uno (1) a cuatro (4), consistentes principalmente en la presencia de fisuras en parte de los muros y placas de entrepiso, fisuras que no alcanzan un (1) milímetro de abertura en la mayoría de los casos (ver fotografía 5). Los daños se marcan más en la torre (4), la cual evidencia la presencia de grietas en muro perimetral del apartamento 102, que alcanzan tres (3) centímetros de abertura y en la ampliación de la junta constructiva entre las torres tres (3) y cuatro (4) (ver fotografía 4). Según información de la comunidad y lo observado en campo, no se presentan afectaciones en las seis (6) torres ubicadas en el costado nororiental del predio que corresponden a las torres cinco (5) a diez (10) ver fotografía 8.

Fotografía 6. Vista de muro perimetral de patio del apartamento 102 de la Torre 4. Donde se observa presencia de grieta.

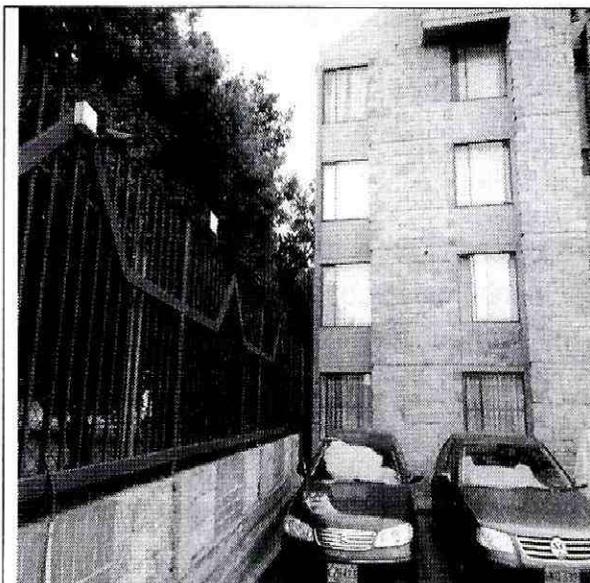
Dentro de las posibles causas, que generaron los daños evidenciados, pueden estar el cambio del comportamiento del suelo de cimentación por procesos intermitentes de humedecimiento y secado, sumado al efecto de los individuos arbóreos ubicados en el costado oriental de la Torre cuatro (4) ver fotografía 7, situación anterior que no es posible precisar con base en la inspección visual realizada.

Fotografía 7. Vista del costado norte de la torre 4, donde se observa que colinda con individuos arbóreos de talla "media".

- A la Secretaria Distrital de Ambiente - SDA, realizar una valoración del potencial de afectación sobre infraestructura pública y privada, de los individuo arbóreos ubicados en el costado oriental del predio de la Calle 55 Sur No. 24 C - 28, en el Sector Catastral El Tunal Oriental de la Localidad Tunjuelito, y determinen las acciones requeridas para limitar o detener los procesos de afectación de la infraestructura emplazada en el predio en comento, que pudiesen estar asociados a dichos individuos arbóreos. Informando a la comunidad (Conjunto residencia Condado de Santa Lucia III en el predio de la Calle 55 Sur No. 24 C - 28) de las acciones adelantadas por la SDA.

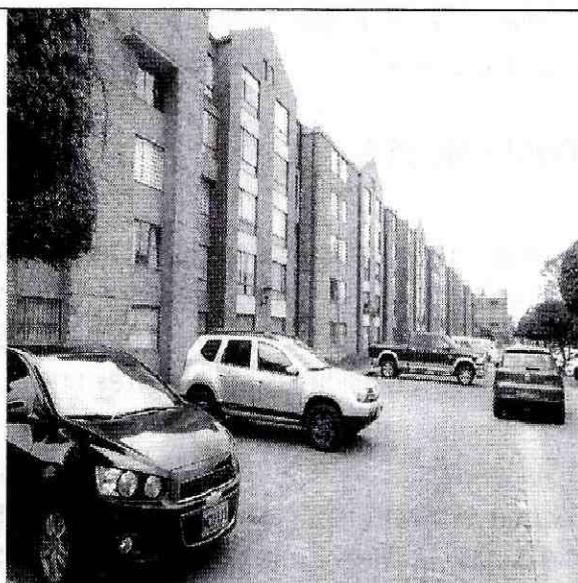
Fotografía 8. Vista del costado oriental de las torres ubicadas en el costado noroccidental del predio.
