DIAGNÓSTICO TÉCNICO DI-9772
SUBDIRECCIÓN DE ANÁLISIS DE RIESGOS Y EFECTOS DE CAMBIO CLIMÁTICO
COORDINACIÓN DE ASISTENCIA TÉCNICA
RAD IDIGER 2016ER8889

ATENDIÓ: MARIBEL BARRERA SÁNCHEZ				SOLICITANTE: Alcaldía Local de Santa Fe /Comunidad	
COE	27	MOVIL	Contratada		
FECHA	02 de junio de 2016	HORA	3:30 p.m.	VIGENCIA: Temporal mientras no se modifique significativamente las condiciones físicas del sector

DIRECCIÓN	Calle 1 B No. 2-17	ÁREA DIRECTA	120 m ²				
BARRIO	El Triunfo	POBLACIÓN ATENDIDA	4				
UPZ	96- Lourdes	FAMILIAS	1	ADULTOS	2	NIÑOS	2
LOCALIDAD	3- Santa Fe	PREDIOS EVALUADOS	1				
CHIP	AAA0033TAYN	OFICIO REMISORIO	CR- 25559

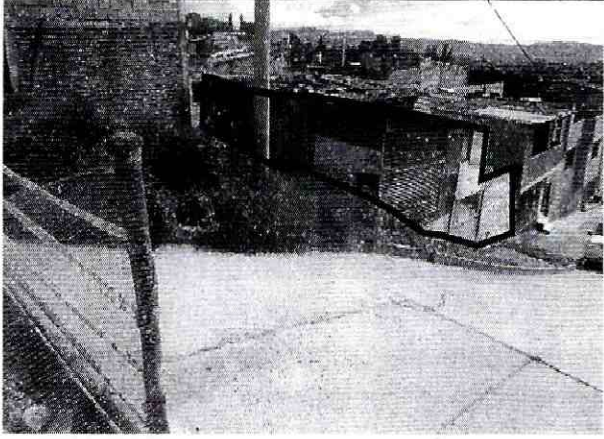
La vivienda está construida en mampostería simple y material de recuperación, con pisos en concreto, con cubierta en tejas de zinc, soportada por entramado en madera (ver fotografía 1), la cual presenta deficiencias constructivas, dada la carencia de elementos de confinamiento tipo vigas y columnas y por la naturaliza de los materiales que la componen. En la inspección al interior del inmueble se evidencian humedades tanto en muros y pisos, principalmente hacia el costado oriental en el primer nivel (ver fotografías 3 y 4).

<p>Figura 1. Vista de la fachada de la vivienda de la Calle 1 B No. 2-17, del Barrio El Triunfo de la Localidad de Santa Fe</p>	<p>Figura 2. Vista de la parte baja del talud y parte posterior de la vivienda.</p>

- En el caso de no existir restricciones y/o condicionamientos al uso del suelo para el predio la Calle 1 B No. 2-17, del Barrio Catastral El Triunfo de la Localidad de Santa Fe, se recomienda, implementar acciones para el mantenimiento, mejoramiento y/o reforzamiento estructural, con el apoyo de personal idóneo y garantizando que se cumplan los requerimientos establecidos en el Reglamento colombiano de Construcción Sismo Resistente NSR-10, de acuerdo a la normatividad vigente, para lo cual se deben tramitar los permisos y licencias respectivos. Con el propósito de garantizar las condiciones adecuadas para su uso y así salvaguardar la integridad física de los ocupantes de las viviendas.

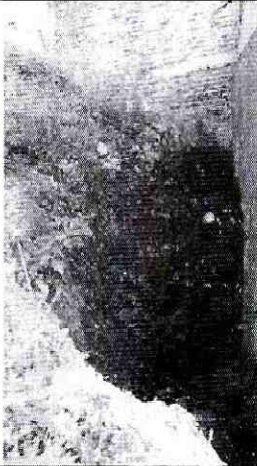
Al costado oriental y parte alta del predio de la Calle 1 B No. 2-17, se localiza una zona verde, hacia la parte baja y al costado occidental se emplaza una vivienda de dos (2) niveles, para el emplazamiento de la misma al parecer se realizaron cortes en la ladera, en la que no se aprecian medidas de contención ni manejo de aguas superficiales (ver fotografía 2).

Dentro de las posibles causas de las humedades apreciadas en la vivienda, se encuentran la falta de manejo de las aguas superficiales y sub superficiales en el predio, situación que con base en la inspección visual no es posible confirmar.

- A los responsables Calle 1 B No. 2-17, del Barrio Catastral El Triunfo de la Localidad de Santa Fe, implementar las medidas contención del talud de corte y manejo de las aguas superficiales y sub superficiales en el predio, con el objetivo de disminuir y/o eliminar las posibles filtraciones al interior de la vivienda; para lo cual se recomienda contar con el apoyo de personal idóneo y tramitar los permisos requeridos.

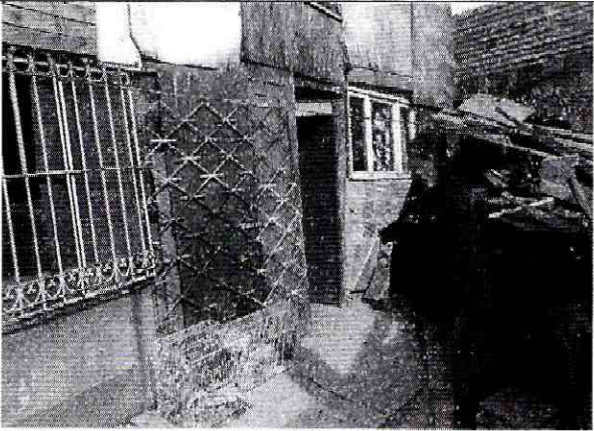
<p>Figura 3. Vista de la fachada al interior del cerramiento del predio</p>	<p>Figura 4. Vista del interior de la vivienda</p>
