DIAGNÓSTICO TÉCNICO DI - 9778
SUBDIRECCIÓN DE ANÁLISIS DE RIESGOS Y EFECTOS DE CAMBIO CLIMÁTICO
COORDINACIÓN DE ASISTENCIA TÉCNICA
RADICADO IDIGER 2016ER13174

DIRECCIÓN	Carrera 5 C Este No. 98 A – 55	ÁREA DIRECTA	500 m ²			
DESARROLLO	San Luis Altos del Cabo	POBLACIÓN ATENDIDA				
UPZ	89 – San Isidro – Los Cabos	FAMILIAS	ADULTOS	24	NIÑOS	500
LOCALIDAD	02 – Chapinero	PREDIOS EVALUADOS	1			
CHIP	AAA0158OFDE	OFICIO REMISORIO	CR-25568

ESTRUCTURAL: Daño leve

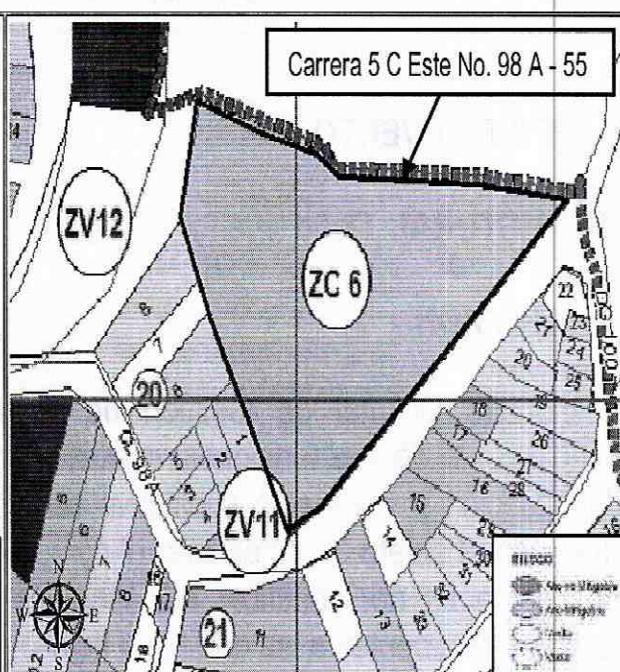
Figura 2. Condición de riesgo alto mitigable para el predio de la Carrera 5 C Este No. 98A-55, correspondiente a la Zona Comunal ZC6 del Desarrollo San Luis Altos del Cabo de la Localidad de Chapinero.

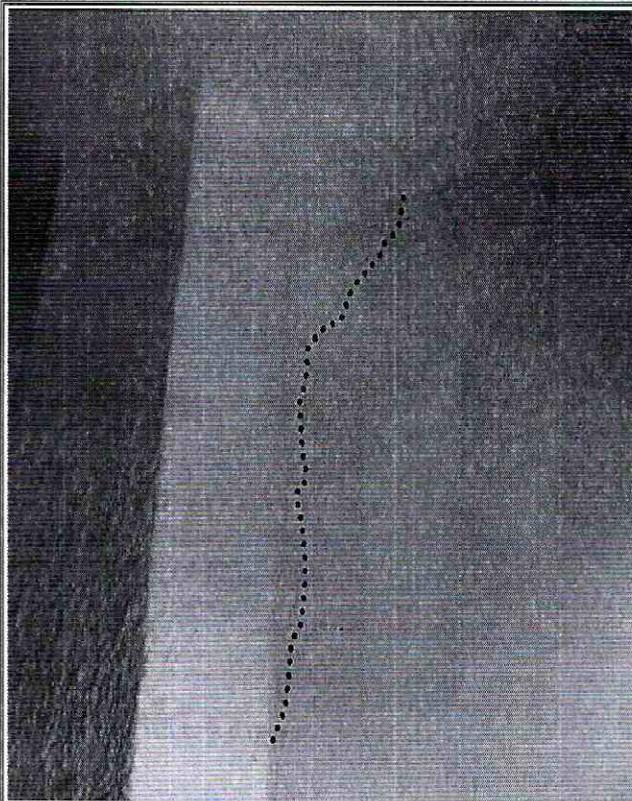
Dentro de las posibles causas por las cuales se están presentando las afectaciones en la edificación se pueden mencionar la vetustez que presenta la misma, asociada a la falta de mantenimiento que es evidente en la estructura.

Foto No. 4. Fisuras muros divisorios edificación Sede A Sección Primaria

- A la Secretaria de Educación Distrital con su oficina de Construcción y Conservación de Establecimientos Educativos, implementar las acciones necesarias para la reparación, mantenimiento y/o reforzamiento de la Sede A – Sección Primaria del Colegio Campestre Monte Verde IED, emplazado en el predio de la Carrera 5 C Este No. 98 A – 55, Desarrollo San Luis Altos del Cabo de la Localidad de Chapinero; acciones que deberán desarrollarse con el apoyo de personal idóneo, garantizando que se cumplan los requerimientos establecidos en la Ley 400 de 1997 Decreto No. 926 del 19 de marzo de 2010, Reglamento Colombiano de Construcción Sismo Resistente NSR-10 y su actualización con el Decreto No. 340 del 13 de febrero de 2012, de acuerdo con la normatividad vigente para el barrio, para lo cual se deben tramitar los permisos y licencias respectivos. Esto con el propósito de garantizar durante la vida útil de los inmuebles, las condiciones adecuadas para su uso.

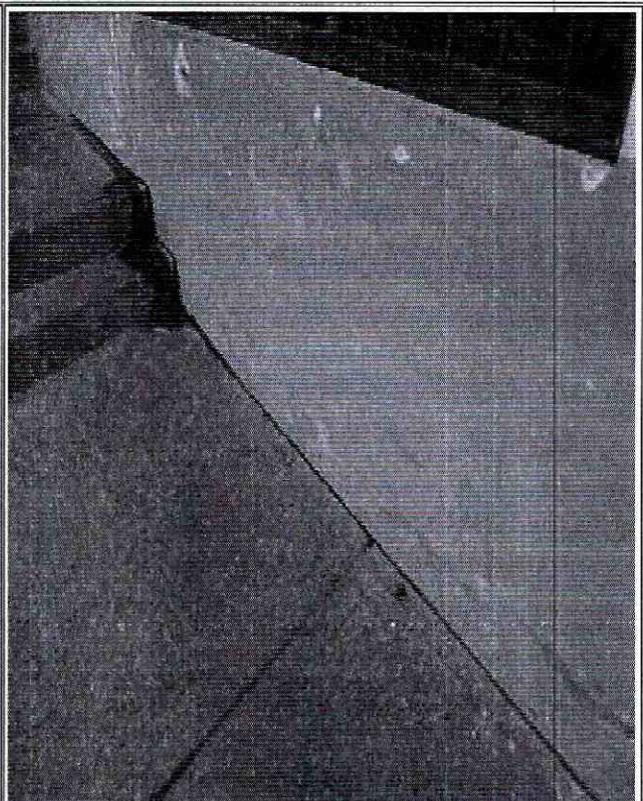
Foto No. 5. Humedades en muros divisorios y de cerramiento perimetral edificación Sede A Sección Primaria

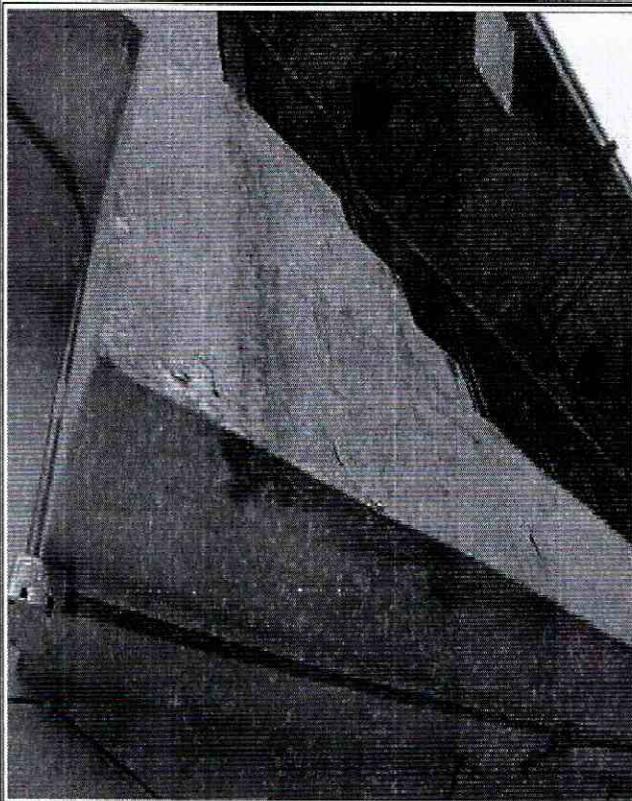
Foto No. 6. Humedades en muros divisorios y de cerramiento perimetral edificación Sede A Sección Primaria

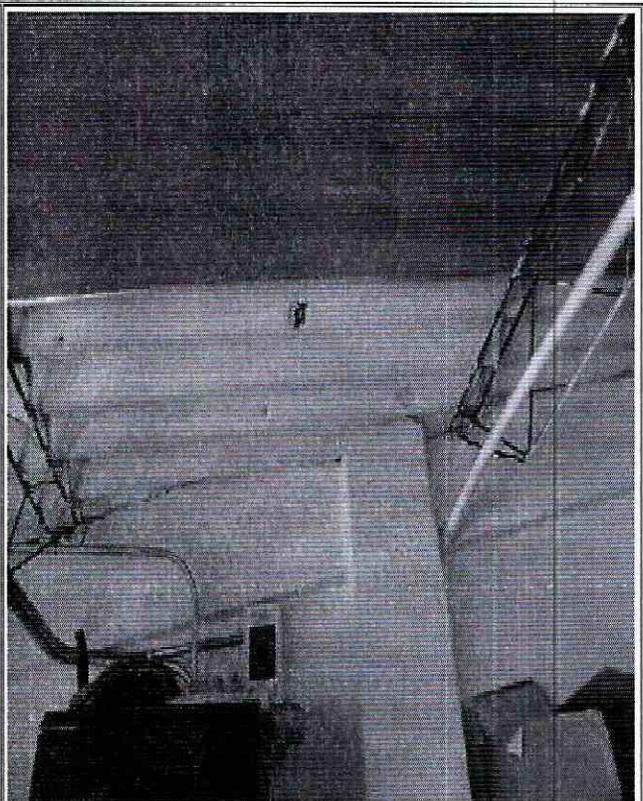
Foto No. 7. Rotura de algunas tejas que conforman la estructura de cubierta
