DIAGNÓSTICO TÉCNICO DI-9780
SUBDIRECCIÓN DE ANÁLISIS DE RIESGOS Y EFECTOS DE CAMBIO CLIMÁTICO
COORDINACIÓN DE ASISTENCIA TÉCNICA
RAD IDIGER 2016ER12881

En atención al Radicado IDIGER 2016ER12881 personal del Instituto Distrital de Gestión de Riesgos y Cambio Climático – IDIGER, realizó visita técnica los días 6 y 27 de octubre de 2016, a la Agrupación de Vivienda Tintalá Fase VI, ubicada en el predio de la Calle 6A No 89 – 47 del Barrio Catastral Tintalá de la Localidad de Kennedy.

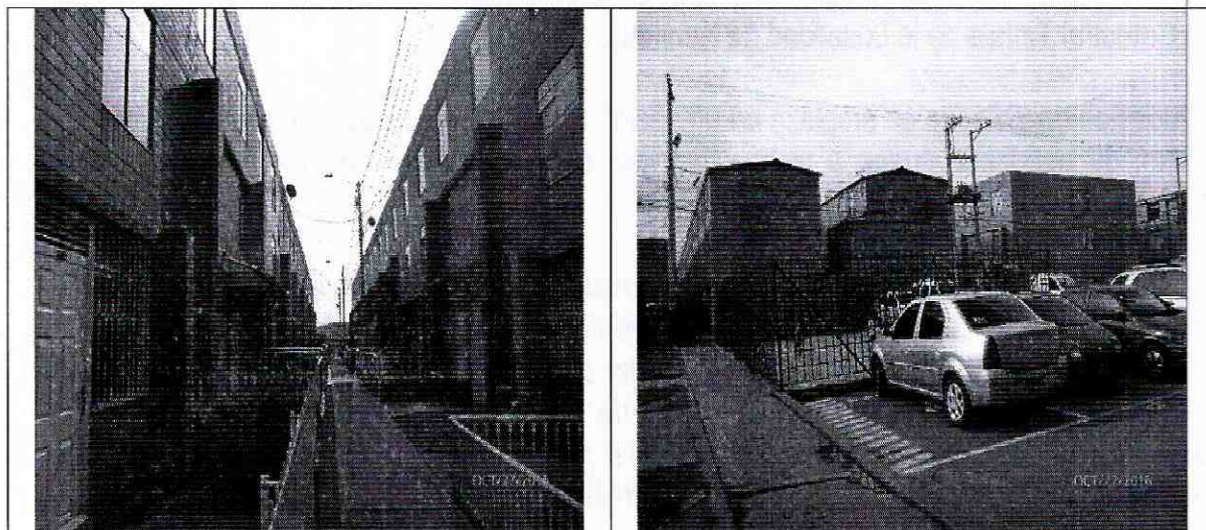
El conjunto objeto de la visita técnica está conformado por edificaciones de 650 casas de tres niveles distribuidas en 16 bloques. No se pudo verificar la condición de la cubierta. Presenta sistema de muros estructurales en mampostería con placas de contrapiso y entepiso en concreto. Las zonas verdes presentan cobertura de pastos y algunos arbustos y las zonas de circulación peatonal son sendas adoquinadas o de placas en concreto simple de aproximadamente 10cm de espesor, así como también andenes (Ver Fotografías 1 y 2).

Fotografías 1 y 2. Condiciones de las zonas de circulación de la Agrupación de Vivienda Tintalá Fase VI.

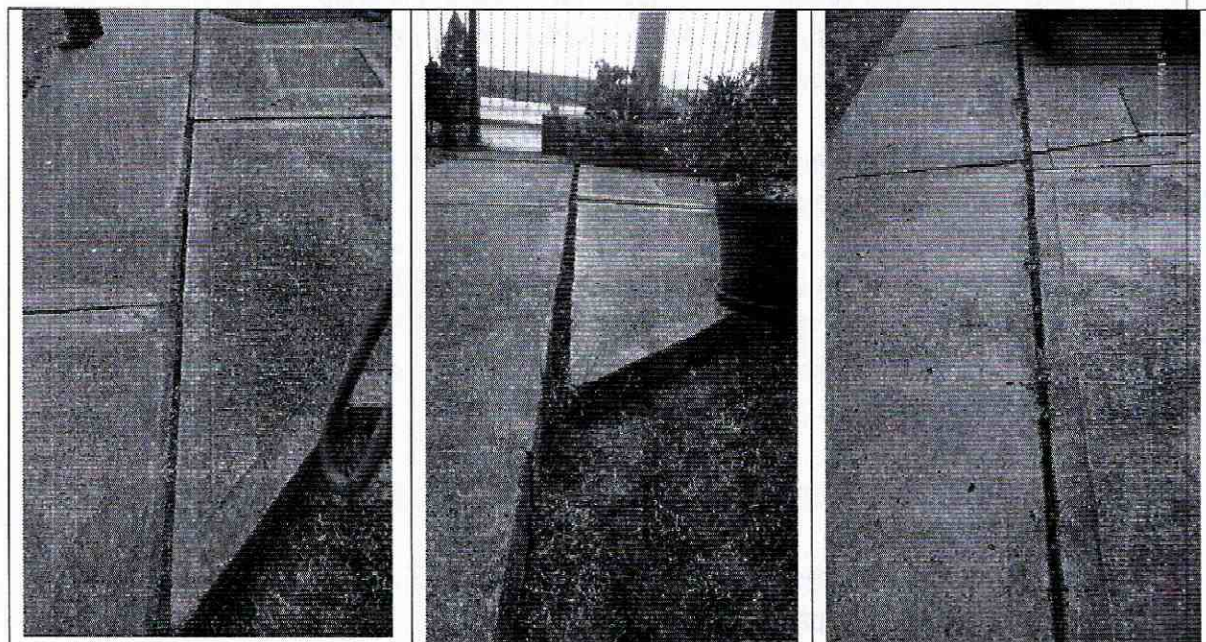
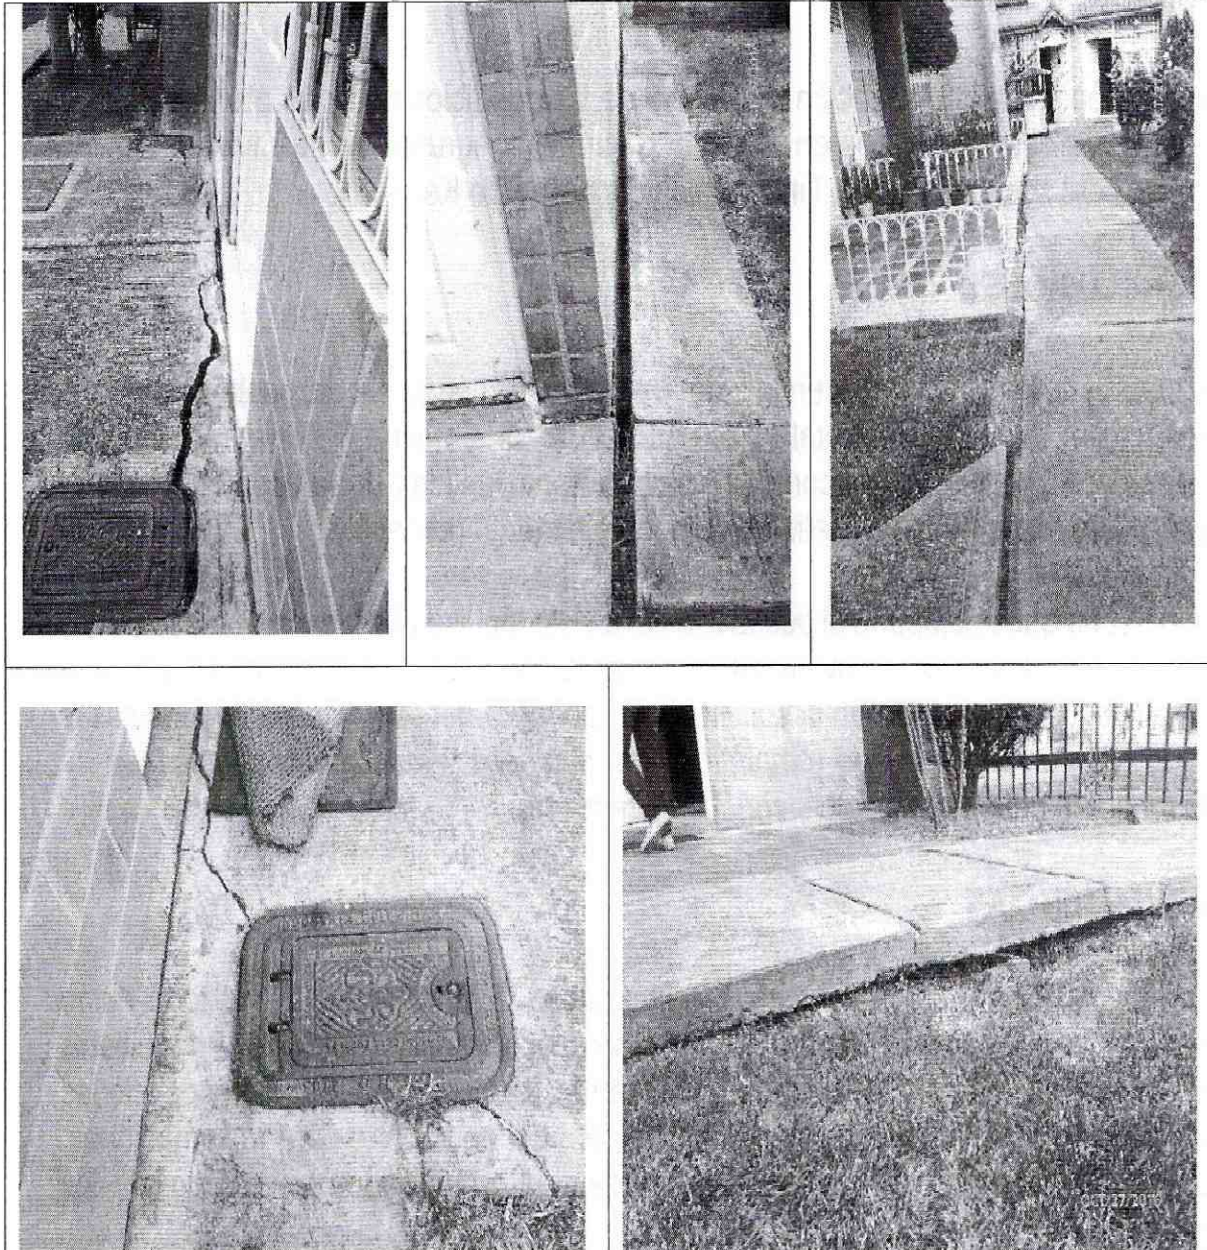
Realizada la inspección visual en el costado sur de la Agrupación, donde se localizan las viviendas comprendidas entre la 161 a 169 y 190 a 200 (Ver Figura 1); se evidencian las siguientes lesiones en las placas de las zonas de circulación e de andenes y zonas de ingreso de las viviendas (Ver Fotografías 3 a 10):

- Incremento en la distancia de separación de juntas (distancia máxima 6cm).
- Desnivel de las placas.
- Presencia de grietas y fisuras (de orientaciones longitudinal, transversal y diagonal; con longitud máxima de 1m, separación entre 0,5 y 3,5cm).
- Placas en voladizo y/o con ausencia de soporte.

Entre las posibles causas por las cuales se presentan las lesiones mencionadas anteriormente, se pueden considerar deficiencias en el proceso constructivo, por falta

de compactación del material de soporte de las placas, no retiro del horizonte orgánico y/o asentamientos diferenciales.

Fotografías 3 a 10. Lesiones evidenciada en el sector sur de la Agrupación de Vivienda Tintala Fase VI.

- Si bien se evidencian daños en la zona de circulación peatonal del costado sur de la Agrupación de Vivienda Tintala Fase VI del sector Catastral Tintala Localidad de Kennedy, no se encuentra comprometida la funcionalidad de la misma, condición que puede cambiar de no realizarse el mantenimiento respectivo.
- La persona que acompañó el desarrollo de la vista técnica (Administradora) así como algunos habitantes de las viviendas, no conocían respecto al sitio donde se presenta la condición mencionada en la solicitud: “.....apertura del suelo que afecta las casas de la agrupación causando rompimiento de baldosas y enchapes de las casas...”; razón por la cual no es posible concluir al respecto.

- Al Administrador, Consejo de Administración, Representante Legal y/o propietarios de la Agrupación de Vivienda Tintala Fase VI del sector Catastral Tintala, implementar acciones para la reparación, mantenimiento y mejoramiento de las
