DIAGNÓSTICO TÉCNICO DI-9785
SUBDIRECCIÓN DE ANÁLISIS DE RIESGOS Y EFECTOS DE CAMBIO CLIMÁTICO
COORDINACIÓN DE ASISTENCIA TÉCNICA
RAD IDIGER 2016ER9013

DIRECCIÓN	Calle 81C Sur No.17D-65	ÁREA DIRECTA	200 m ²				
BARRIO	San Joaquín del Vaticano	POBLACIÓN ATENDIDA	5				
UPZ	68-Tesoro	FAMILIAS	1	ADULTOS	4	NIÑOS	1
LOCALIDAD	19- Ciudad Bolívar	PREDIOS EVALUADOS	1				
CHIP	AAA0147DBYX	OFICIO REMISORIO	CR- 25577

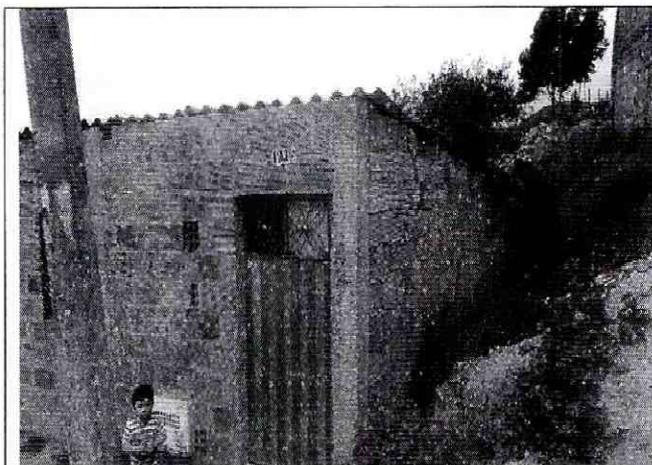
Al costado oriental y por debajo de la rasante de la Carrera 17F (sendero peatonal), se emplaza la vivienda de un (1) nivel, identificada con la nomenclatura Calle 81C Sur No.17D-65, construida en mampostería parcialmente confinada con pisos en concreto y cubierta en tejas de asbesto cemento (ver fotografía 1). Se realizó inspección a la zona de patio (ver fotografías 2 y 3), costado suroccidental del predio, donde, según la peticionaria *“por el muro de cerramiento (en piedra pegada) ingresa las aguas de escorrentía y residuos de alcantarillado de las viviendas localizadas en la parte alta de la ladera, principalmente cuando se presentan lluvias en el sector...”*. Al resto de la edificación no se ingresó, dado que la responsable del predio adujo, que no se presentaban afectaciones (tipo, fisuras, grietas, etc)

Fotografía 1. Vista de la fachada de la vivienda de la Calle 81C Sur No.17D-65, del Barrio San Joaquín del Vaticano de la Localidad de Ciudad Bolívar

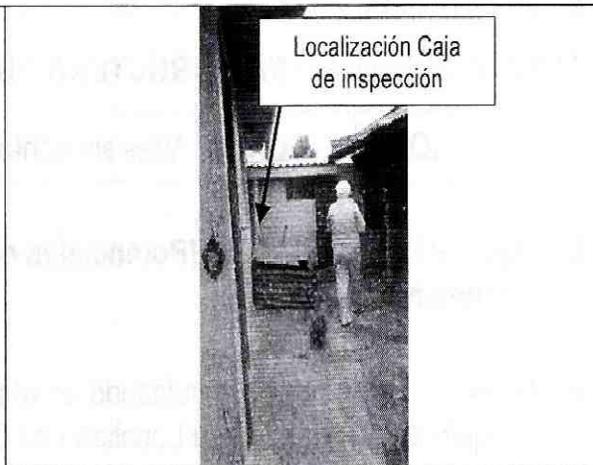
Fotografía 2. Vista de la zona de patio, donde se localiza caja de inspección a donde según la peticionaria confluyen las aguas de escorrentía, cuando ingresan a la vivienda.

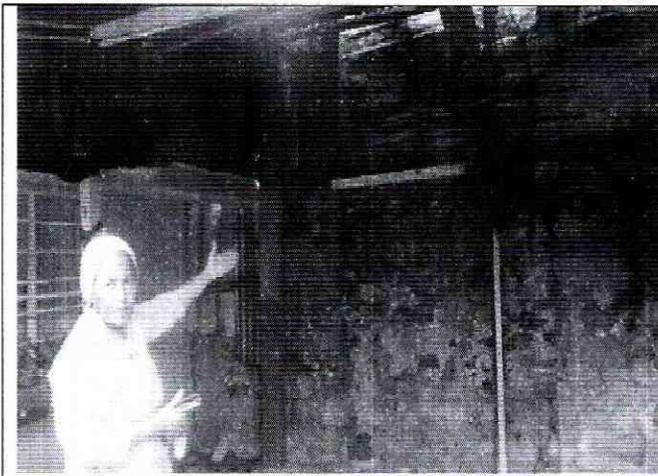
Fotografía 3. Vista al interior de la vivienda por donde ingresan aguas de escorrentía.

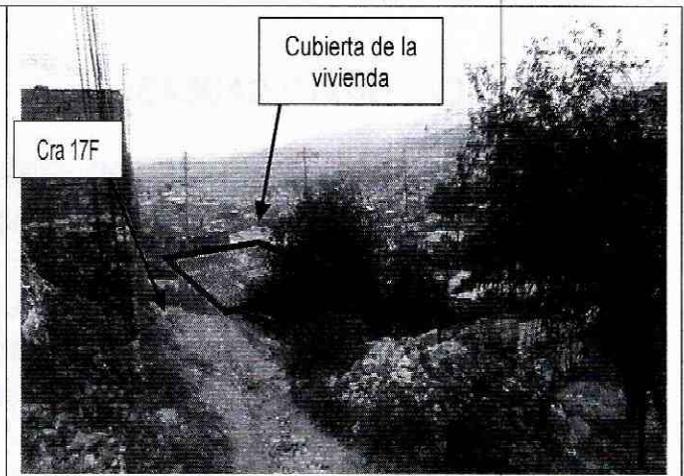
Se efectuó inspección a los alrededores de la Calle 81 F Sur, con Carrera 17F, donde se evidencian senderos peatonales, en el terreno natural, parcialmente con cobertura vegetal, sin medidas de manejo de aguas superficiales (ver fotografías 4 y 5). Hacia la parte baja de la Calle 81 F Sur, se aprecian dos tubos de gres dislocados (posiblemente conexiones artesanales de la comunidad) y aguas al parecer servidas discurriendo ladera abajo, no fue posible determinar la procedencia de las mismas (ver fotografía 6).

Fotografía 4. Predio evaluado, la cubierta a nivel de la rasante de la vía Cra 17F.

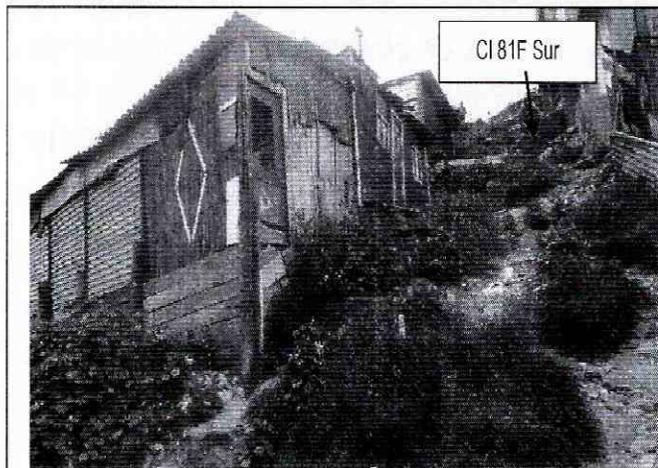
Fotografía 5. Vista de las viviendas y sendero peatonal (Calle 81 F Sur).

- A la Alcaldía Local de Ciudad Bolívar, desde su competencia implementar las medidas de adecuación y obras de manejo de las aguas de escorrentía de la vía Calle 82 F Sur y la

Carrera 17 F, Barrio San Joaquín del Vaticano de la Localidad de Ciudad Bolívar, de tal manera que se garantice la funcionalidad de la misma

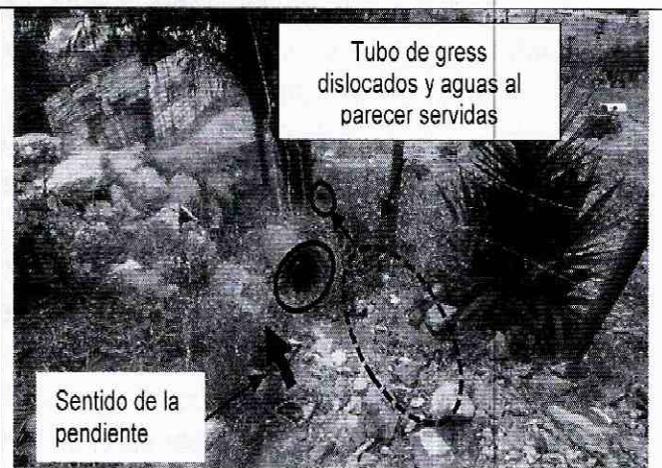
Fotografía 6. Tubos de gres dislocados y aguas al parecer servidas discurriendo ladera abajo.

- Deterioro del inmueble emplazado en el predio de la Calle 81C Sur No.17D-65, Barrio San Joaquín del Vaticano de la Localidad de Ciudad Bolívar.
- Deterioro de la ladera de no implementar el adecuado manejo de las aguas residuales del sector aledaño a la Calle 81F Sur con Carrera 17F, en el Barrio San Joaquín del Vaticano de la Localidad de Ciudad Bolívar.

- A la Empresa de Acueducto, Agua y Alcantarillado de Bogotá, desde su competencia verificar si las redes de aguas servidas del sector de la Calle 81 F Sur con Carrera 17 F, en el Barrio San Joaquín del Vaticano de la Localidad de Ciudad Bolívar, son oficiales y si es posible la reparación y mantenimiento de las mismas.
