DIAGNÓSTICO TÉCNICO DI-9787
SUBDIRECCIÓN DE ANÁLISIS DE RIESGOS Y EFECTOS DE CAMBIO CLIMÁTICO
COORDINACIÓN DE ASISTENCIA TÉCNICA
EVENTO SIRE 4122999

| DIRECCIÓN | Carrera 5 Este No. 26-05 (Dirección actual) Avenida Circunvalar No. 26-05 (Dirección en campo) | ÁREA DIRECTA | 2000 m ² | | |

ESTRUCTURAL: Moderado

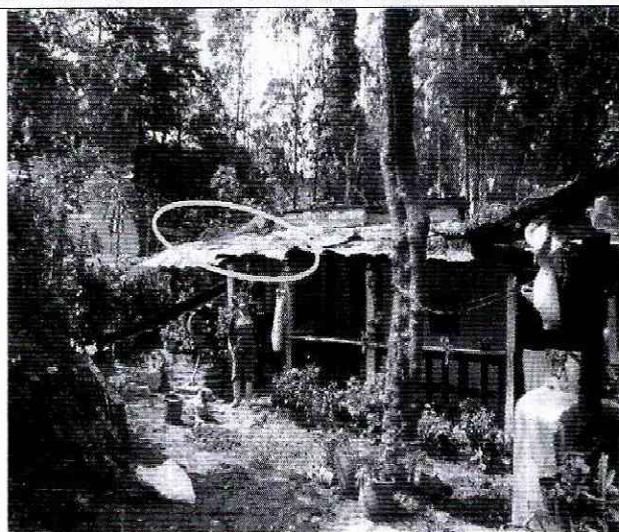
| Elementos estructura soporte | | Indicar % estimado del elemento para cada nivel de Daño | | | | | Comentarios |
|---|---|---|---|---|---|---|---|
| Elementos esenciales | Muros | 80 | 0 | 20 | 0 | 0 | Fisuras, grietas y colapso parcial de los mampuestos en muro de cerramiento del costado nororiental de la vivienda. |

Fotografía 1. Vista de la fachada de la vivienda afectada al costado nororiental por el volcamiento del individuo arbóreo.

- Al responsable y/o responsables de la vivienda emplazada en el predio de la Carrera 5 Este No. 26-05, en el Barrio Catastral Bosque Izquierdo de la Localidad de Santa Fe, acatar la recomendación de restricción parcial de uso, hasta tanto se implementen las medidas que garanticen las condiciones de estabilidad estructural y seguridad de la misma.

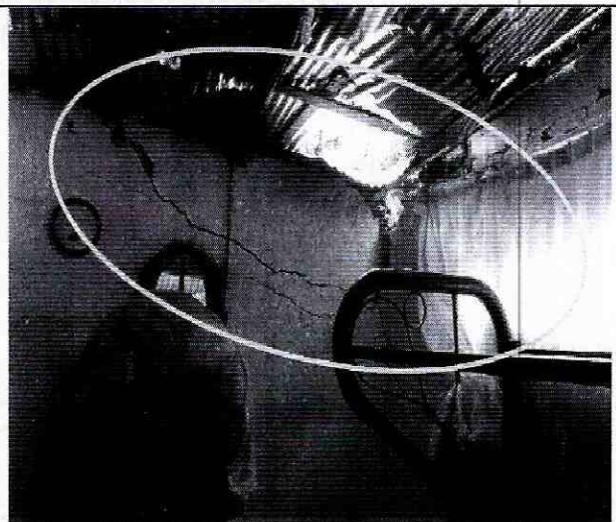
| Elementos estructura soporte | | Indicar % estimado del elemento para cada nivel de Daño | | | | | Comentarios |
|---|---|---|---|---|---|---|---|
| Cubierta | | | | X | | | Daños en la cubierta del costado nororiental (habitación y corredor) |

Fotografía 2. Muros de cerramiento y cubierta afectados por la caída del individuo arbóreo.
