DIAGNÓSTICO TÉCNICO DI-9793
SUBDIRECCIÓN DE ANÁLISIS DE RIESGOS Y EFECTOS DE CAMBIO CLIMÁTICO
COORDINACIÓN DE ASISTENCIA TÉCNICA
RADICADO IDIGER 2016ER16155

DIRECCIÓN	Carrera 82 No. 70 B-04 Sur. Calle 70 A Sur No. 81 G-13.	ÁREA DIRECTA	1600 m ²				
BARRIO	La Palestina I Sector.	POBLACIÓN ATENDIDA	200				
UPZ	85 - Bosa Central.	FAMILIAS	-	ADULTOS	100	NIÑOS	100
LOCALIDAD	7 - Bosa.	PREDIOS EVALUADOS	2				
CHIP	AAA0047AMCN.	OFICIO REMISORIO	CR-25594.

Afectación Estructural: Clasificación Moderado.

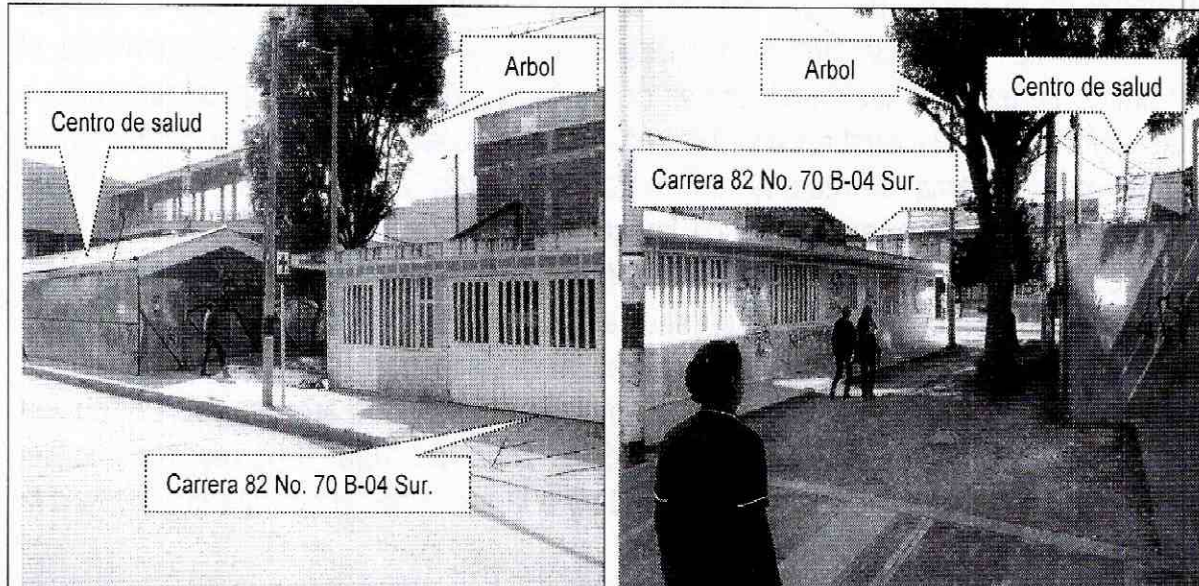
Fotografía 1. Vista panorámica de la fachada norte del predio de la Carrera 82 No. 70 B-04 Sur y del centro de salud ubicado en el costado noroccidental del predio de la Calle 70 A Sur No. 81 G-13.

Fotografía 2. Vista panorámica de la fachada oriental del predio de la Carrera 82 No. 70 B-04 Sur y del centro de salud ubicado en el costado noroccidental del predio de la Calle 70 A Sur No. 81 G-13.

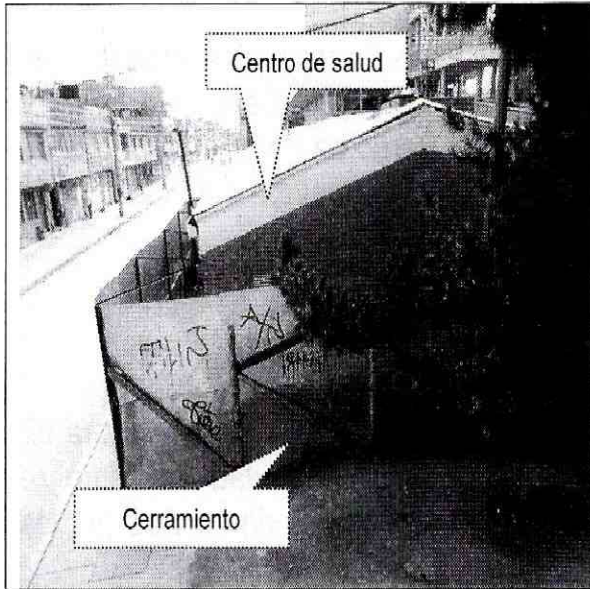
Fotografía 5. Vista del costado noroccidental del centro de salud del predio de la Calle 70 A Sur No. 81 G-13.

- La estabilidad y funcionalidad del costado noroccidental de la edificación ubicada en el predio de la Calle 70 A Sur No. 81 G-13, correspondiente al Centro de Salud, en el Barrio La Palestina I Sector de la Localidad Bosa, se encuentran comprometidas en la actualidad ante cargas normales de servicio por los daños identificados y expuestas en el presente informe.

- Al responsable y/o responsables de las edificaciones ubicada en el predio de la de la Calle 70 A Sur No. 81 G-13 (Centro de Salud), en el Barrio La Palestina I Sector de la Localidad Bosa, seguir manteniendo la restricción de uso de la zona afectada, hasta tanto se realicen las acciones de reparación y adecuación, que garanticen la estabilidad general de la edificación.

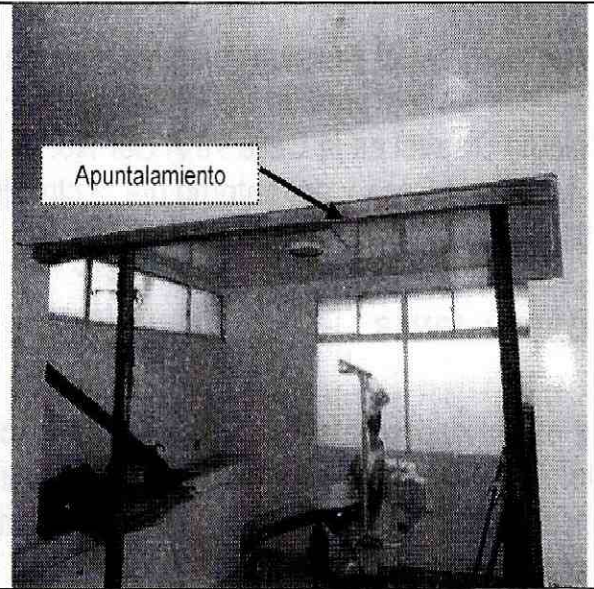
Fotografía 6. Vista de espacio interior del centro de salud, donde se observa apuntalamiento.

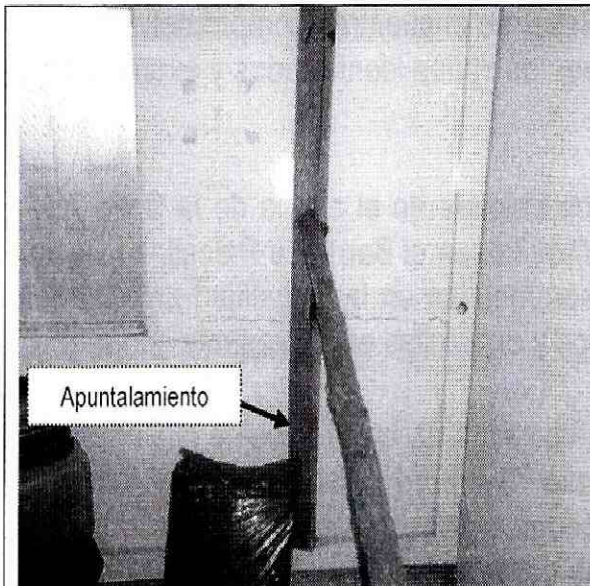
Fotografía 7. Vista de espacio interior del centro de salud, donde se observa apuntalamiento.

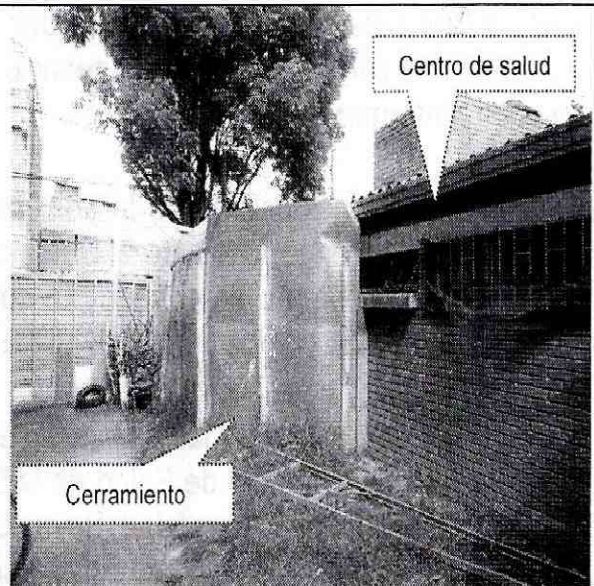
Ocupando el restante 92% del predio de la Calle 70 A Sur No. 81 G-13, se emplazan las instalaciones del Colegio Distrital Porfirio Barba Jacob, el cual cuenta con edificaciones de uno (1), dos (2) y tres (3) niveles de altura, relativamente nuevas, construidos principalmente en pórticos de concreto reforzado, resistente a momentos, los cuales presentan regularidad en planta y altura, estas edificaciones presentan un buen estado de conservación, no se observan daños estructurales importantes sobre los mismos. En el sector colindante al Centro de Salud que presenta las afectaciones, se observa cerramiento construido en láminas metálicas y parales de madera, aislando la zona de la edificación afectada (ver fotografía 8).

Fotografía 8. Vista de la zona afectada en el centro de salud, en la zona de colindancia con el Colegio; se observa obras de cerramiento.
