**DIAGNÓSTICO TÉCNICO – DI- 9795**  
**SUBDIRECCIÓN DE ANÁLISIS DE RIESGOS Y EFECTOS DE CAMBIO CLIMÁTICO**  
**COORDINACIÓN DE ASISTENCIA TÉCNICA**  
**RADICADO IDIGER 2016ER17876**

Inundación – Sin afectaciones.

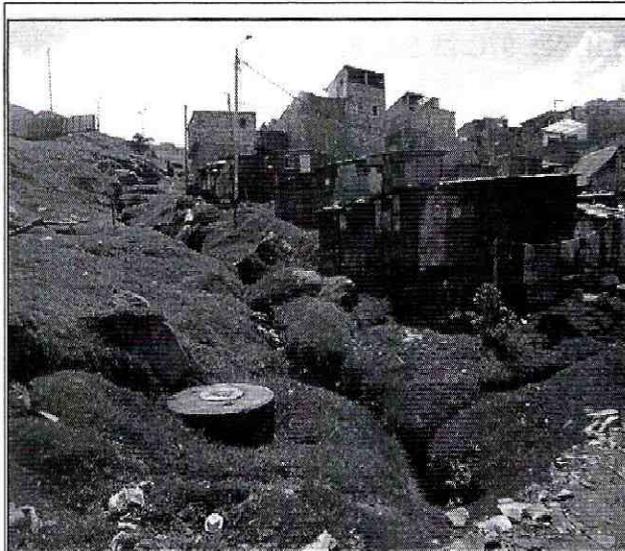
Foto 1. Vista del sector evaluado en el Barrio La Esperanza K-10 de la Localidad de Usme.

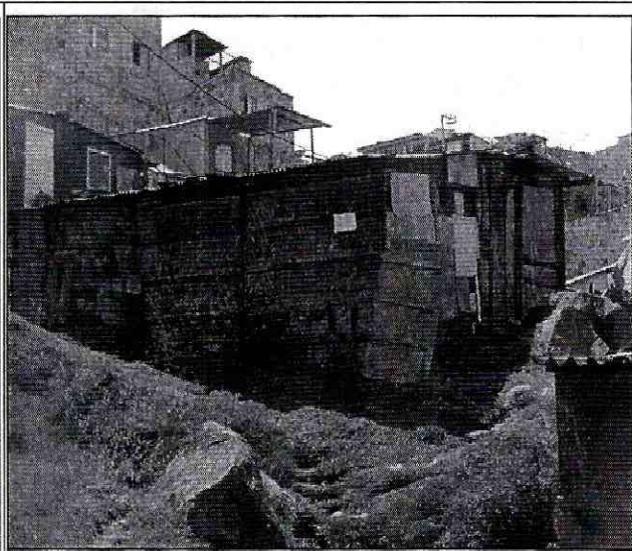
Foto 2. Vista de la vivienda emplazada en el predio de la Calle 97C Sur No. 1C-09, Barrio La Esperanza K-10 de la Localidad de Usme.

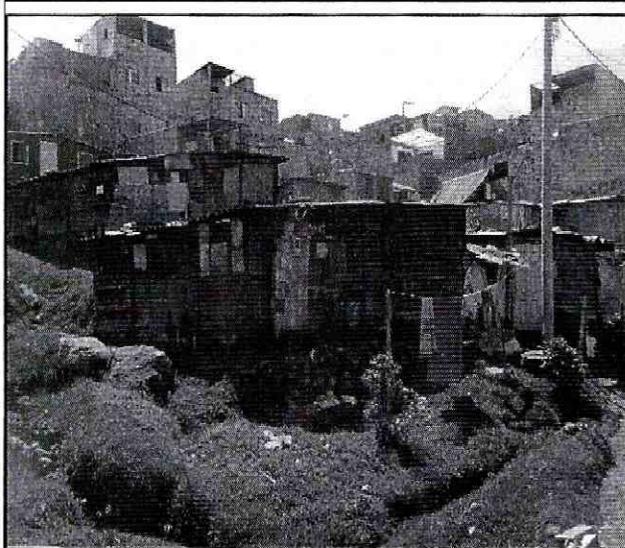
Foto 3. Vista de la vivienda emplazada en el predio de la Calle 97C Sur No. 1C-19, Barrio La Esperanza K-10 de la Localidad de Usme.

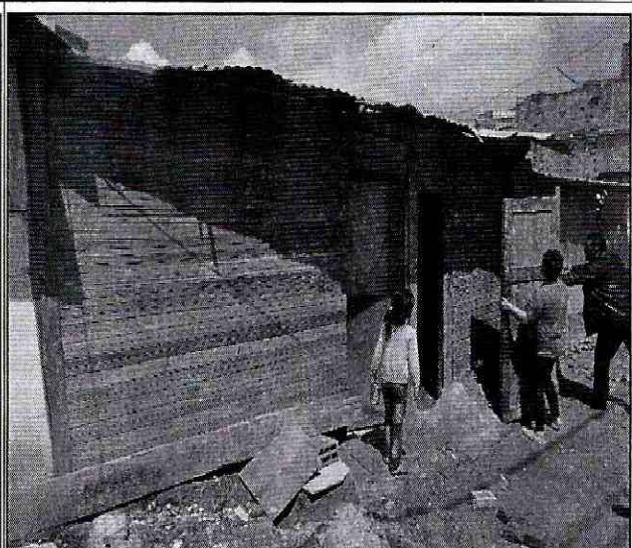
Foto 4. Vista de la vivienda emplazada en el predio de la Carrera 1D No. 97C-25 Sur, Barrio La Esperanza K-10 de la Localidad de Usme.
