DIAGNÓSTICO TÉCNICO DI-9797 SUBDIRECCIÓN DE ANÁLISIS DE RIESGOS Y EFECTOS DE CAMBIO CLIMÁTICO COORDINACIÓN DE ASISTENCIA TÉCNICA RADICADO IDIGER No. 2016ER16283

Estructural: Categoría de Daño Moderado.

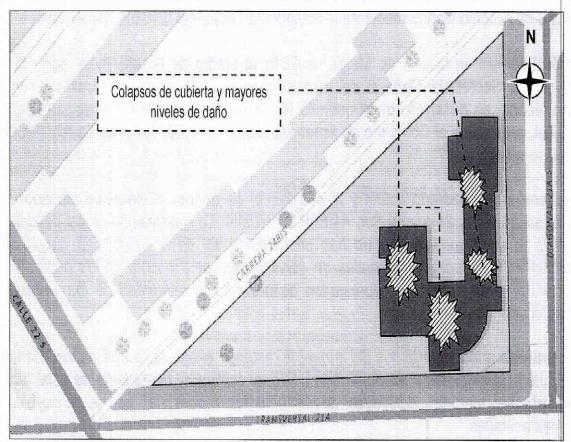
Ilustración 1 Esquema en planta de la edificación en el que indica los sectores que presentan los mayores hiveles de daño (Tomado de CAR-2676).

En general, el inmueble presenta daños puntuales en su estructura de soporte que no representan un compromiso en su estabilidad ante las cargas habituales de servicio. Se registran daños en otros elementos (entramado de cubierta) del primer piso que representan peligro de caída. En la llustración 1 se indica los sectores que presentan colapso de cubiertas y donde se concentran los mayores niveles de daño". (Ver fotografías de 1 a 8).
