**DIAGNÓSTICO TÉCNICO DI - 9802**  
**SUBDIRECCIÓN DE ANÁLISIS DE RIESGOS Y EFECTOS DE CAMBIO CLIMÁTICO**  
**COORDINACIÓN DE ASISTENCIA TÉCNICA**  
**EVENTO SIRE 4261495**

<b>EDIFICACIÓN EVALUADA</b>	Avenida Circunvalar entre Calle 38 y 39	<b>ÁREA DIRECTA</b>			10m <sup>2</sup>		
<b>SECTOR CATASTRAL</b>	El Paraiso	<b>POBLACIÓN ATENDIDA</b>			10		
<b>UPZ</b>	99 Chapinero	<b>FAMILIAS</b>	0	<b>ADULTOS</b>	0	<b>NIÑOS</b>	0
<b>LOCALIDAD</b>	2 Chapinero	<b>PREDIOS EVALUADOS</b>			1		
<b>CHIP</b>	NA	<b>OFICIO REMISORIO</b>			CR-25617

Remoción en masa: Desprendimiento de Bloques

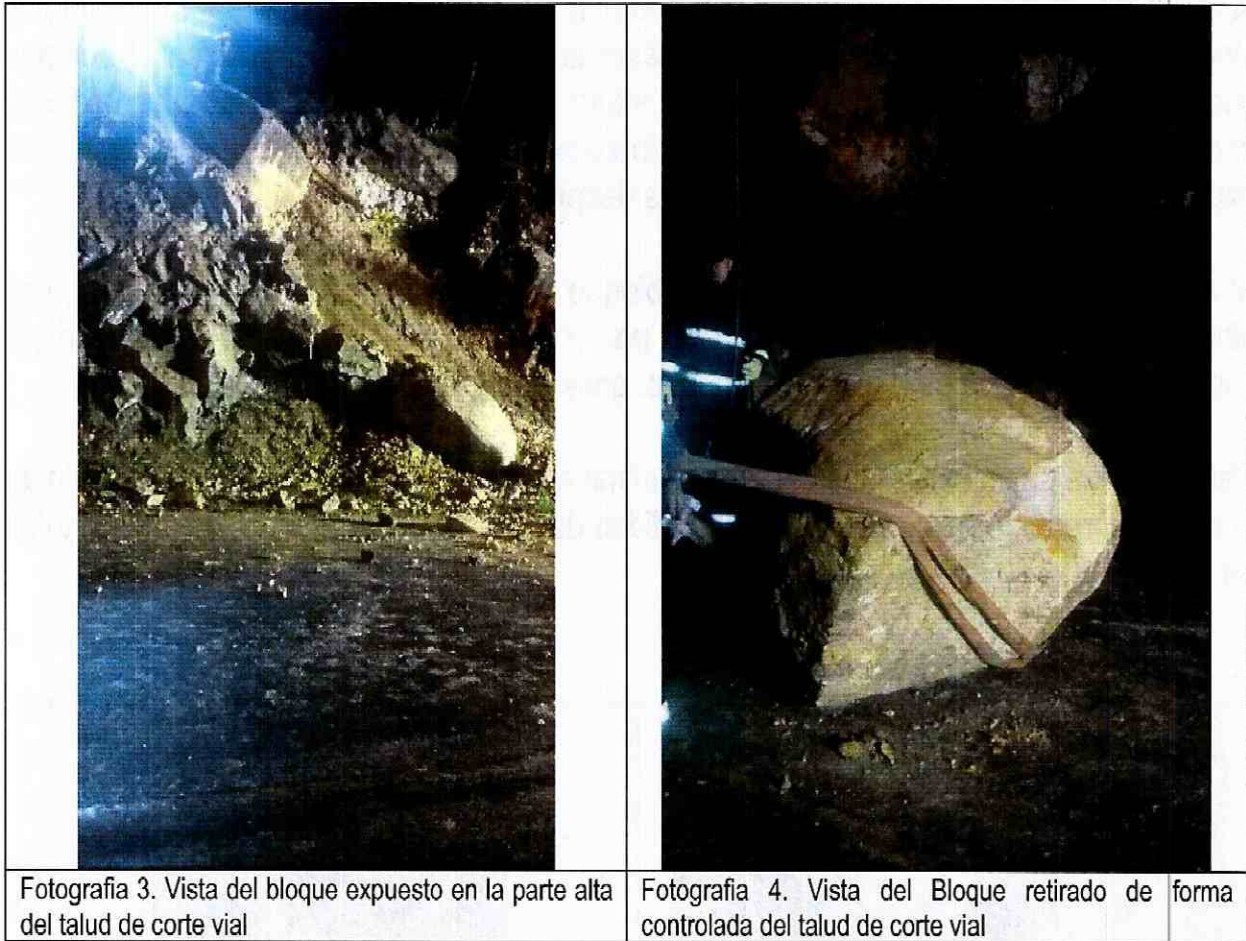
Se presentó el desprendimiento de un fragmento rocoso de tamaño cercano a los 0.8 m<sup>3</sup>, desde la parte alta del talud de corte vial de altura cercana a los 5 metros en una longitud

aproximada de 10m con una inclinación cercana a los 60° conformado por fragmentos y bloques rocosos embebidos en matriz clasto soportada. El talud se ubica al costado occidental de la Avenida Circunvalar a la altura de la Calle 39. Adicional al tramo vial, donde se depositaron los fragmentos rocosos, no existe infraestructura adicional expuesta que pueda verse afectada por los desprendimientos evidenciados.

Al momento de la visita, se evidencia un bloque rocoso de aproximadamente 2m<sup>3</sup>, con alta probabilidad de desprenderse, razón por la cual se realiza el retiro controlado del mismo, mitigando de esta manera el riesgo, garantizando la funcionalidad de la vía.

Dentro de las posibles causas del desprendimiento de los bloques, se puede mencionar la saturación del terreno, y la falta de medidas de protección y/o estabilización del talud de corte vial.

<p>Fotografía 1. Vista general del sector donde se presenta el desprendimiento</p>	<p>Fotografía 2. Vista del bloque expuesto en la parte alta del talud de corte vial</p>

- Al Instituto de Desarrollo Urbano – IDU, desde sus competencias, implementar las acciones pertinentes que permitan garantizar la estabilidad del talud de corte vial de la Avenida Circunvalar a la altura de la Calle 39 en el Sector Catastral El Paraíso de

la Localidad de Chapinero, afectado por el desprendimiento de bloques de roca identificados y descritos en el presente diagnóstico técnico.
