DIAGNÓSTICO TÉCNICO DI-9810
SUBDIRECCIÓN DE ANÁLISIS DE RIESGOS Y EFECTOS DE CAMBIO CLIMÁTICO
COORDINACIÓN DE ASISTENCIA TÉCNICA
RADICADO IDIGER 2016ER7759.

DIRECCIÓN	Carrera 2B con Diagonal 163 A.	ÁREA DIRECTA	1500 m ²			
BARRIO	Santa Cecilia Norte Parte Alta	POBLACIÓN ATENDIDA	120			
UPZ	11 – San Cristóbal Norte.	FAMILIAS	30	ADULTOS	65	NIÑOS 55
LOCALIDAD	01 – Usaquén.	PREDIOS EVALUADOS	30			
CHIP	AAA0117HMBR	OFICIO REMISORIO	CR - 25648.

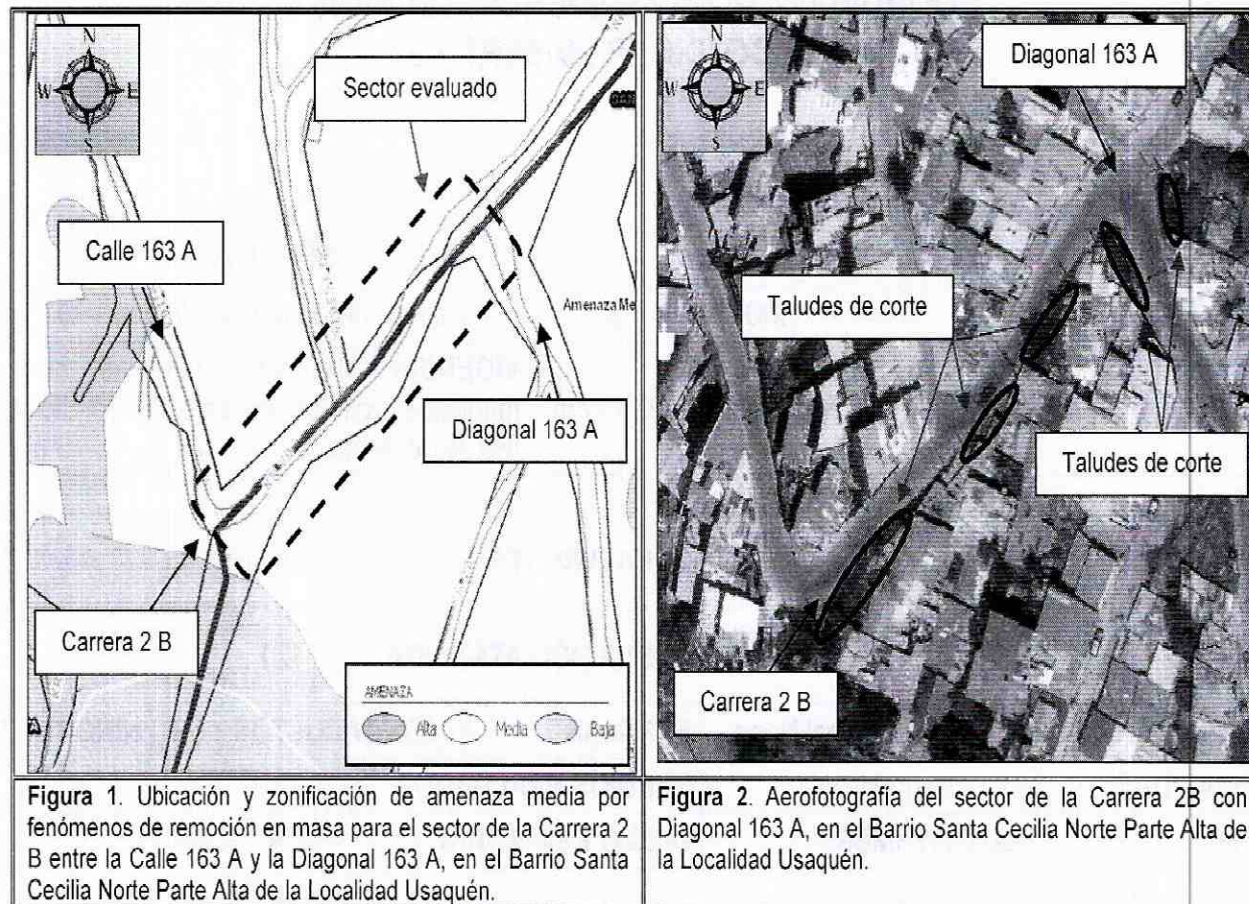
3314 del 09 de Diciembre de 1998, en el cual se establece que el mencionado sector presenta una condición de amenaza media por movimientos en masa (ver figura 1 y 2).

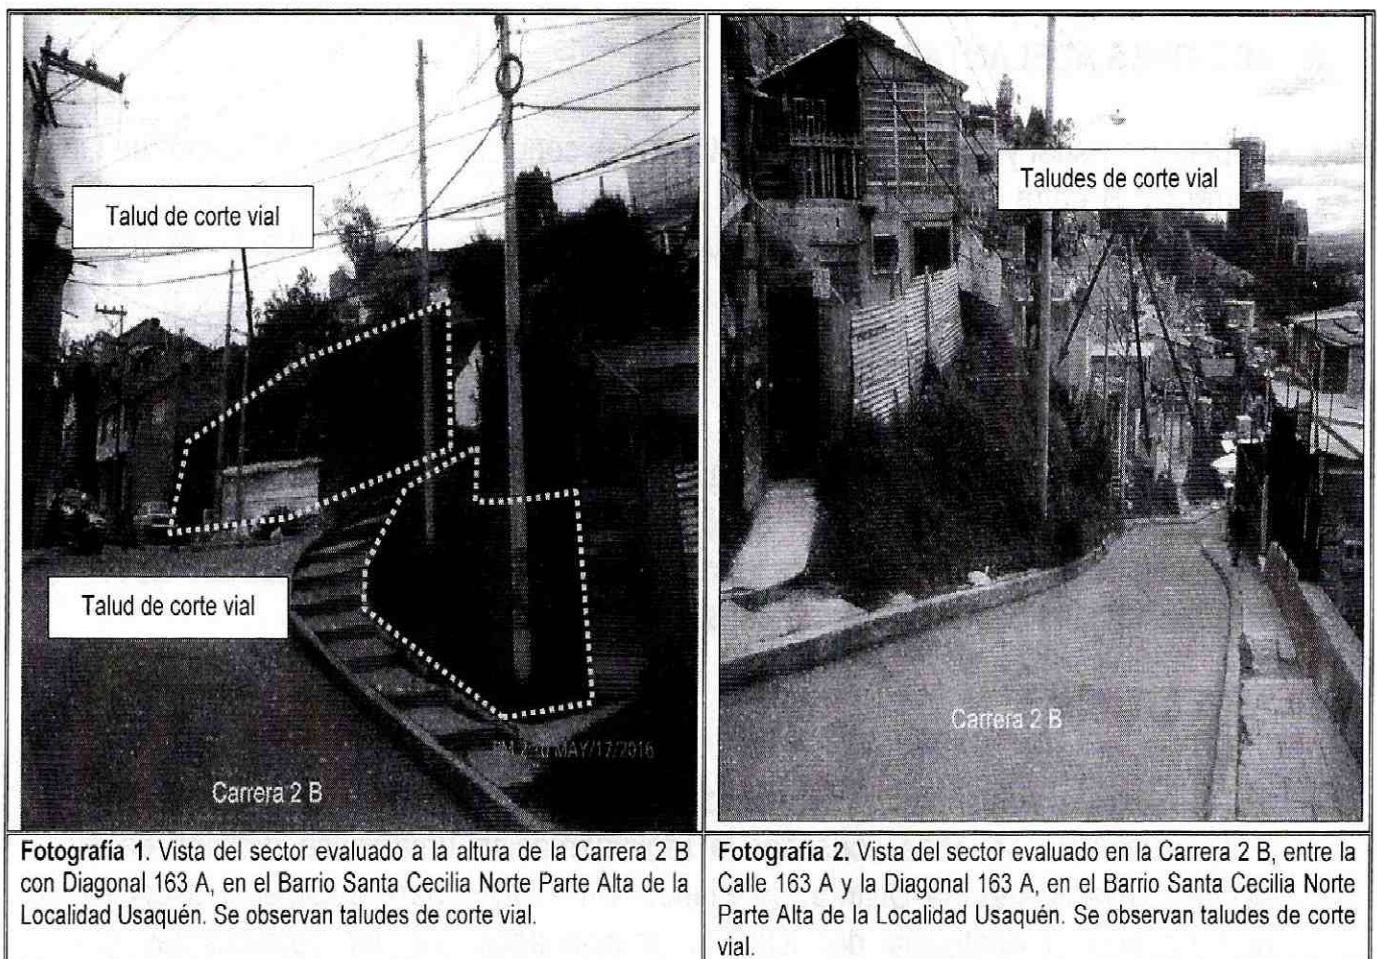
Para la adecuación y posterior construcción de la Carrera 2 B entre la Calle 163 A y la Diagonal 163 A, se implementaron taludes de corte al costado oriental (ver fotografía 1 y 2), recubiertos de pastos, sin medidas de protección y manejo de aguas de escorrentía superficial y subsuperficial, con alturas entre 1.0 m y 3.0 m, en longitudes de 3 m a 10 m aproximadamente y pendiente cercana a los 60°; taludes de corte sobre los cuales no se identificaron grietas de tracción y/o deformaciones que manifiesten la presencia de procesos locales de inestabilidad.

Fotografía 1. Vista del sector evaluado a la altura de la Carrera 2 B con Diagonal 163 A, en el Barrio Santa Cecilia Norte Parte Alta de la Localidad Usaquén. Se observan taludes de corte vial.

Fotografía 2. Vista del sector evaluado en la Carrera 2 B, entre la Calle 163 A y la Diagonal 163 A, en el Barrio Santa Cecilia Norte Parte Alta de la Localidad Usaquén. Se observan taludes de corte vial.

- De no desarrollarse medidas de protección y sistemas para el manejo de aguas de escorrentía superficial y subsuperficial sobre los taludes de corte vial ubicados en la Carrera 2 B entre la Calle 163 A y la Diagonal 163 A, en el Barrio Santa Cecilia Norte Parte Alta de la Localidad Usaquén, es posible la ocurrencia de desprendimientos locales, que podrían afectar la infraestructura pública y privada del sector.

- A la Alcaldía Local Usaquén, desde su competencia desarrollar las acciones pertinentes encaminadas a la implementación de medidas de protección y sistemas de manejo de aguas de escorrentía superficial y subsuperficial de los taludes de corte vial, ubicados sobre la Carrera 2 B entre la Calle 163 A y la Diagonal 163 A, en el Barrio Santa Cecilia Norte Parte Alta, con el acompañamiento de personal idóneo, siguiendo la normatividad vigente, tramitando los permisos y licencias respectivas de ser el caso.
- A los habitantes del sector evaluado en la Carrera 2 B entre la Calle 163 A y la Diagonal 163 A, en el Barrio Santa Cecilia Norte Parte Alta de la Localidad Usaquén, realizar un seguimiento periódico de las condiciones de estabilidad, de las viviendas y el terreno en general, con el propósito de desarrollar intervenciones
