DIAGNÓSTICO TÉCNICO DI-9811
SUBDIRECCIÓN DE ANÁLISIS DE RIESGOS Y EFECTOS DE CAMBIO CLIMÁTICO
COORDINACIÓN DE ASISTENCIA TÉCNICA
RADICADO IDIGER 2016ER7664 - 2016ER8911 – 2016ER10516.

DIRECCIÓN	Carrera 5 No. 127 B – 05 Carrera 5 A No. 127 B – 08	ÁREA DIRECTA	1500 m ²				
SECTOR CATASTRAL	San Gabriel Norte	POBLACIÓN ATENDIDA	80				
UPZ	14 – Usaquén.	FAMILIAS	20	ADULTOS	50	NIÑOS	30
LOCALIDAD	01 – Usaquén.	PREDIOS EVALUADOS	20				
CHIP	AAA0101OLUH	OFICIO REMISORIO	CR - 25649.

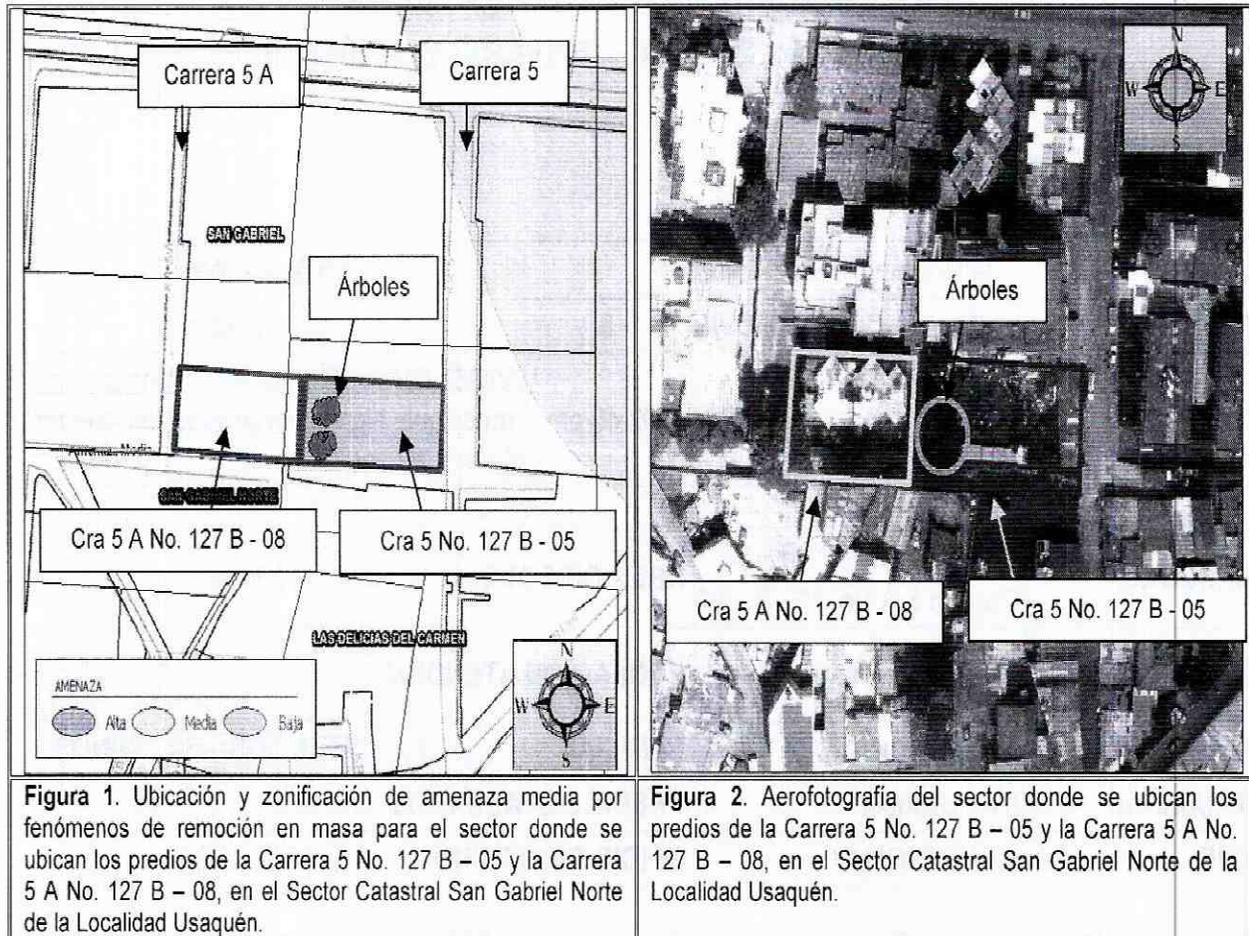
el cual se compilan los decretos 619 de 2000 y 469 de 2003), presenta categorización de amenaza media por fenómenos de remoción en masa. (Ver figura 1 y 2).

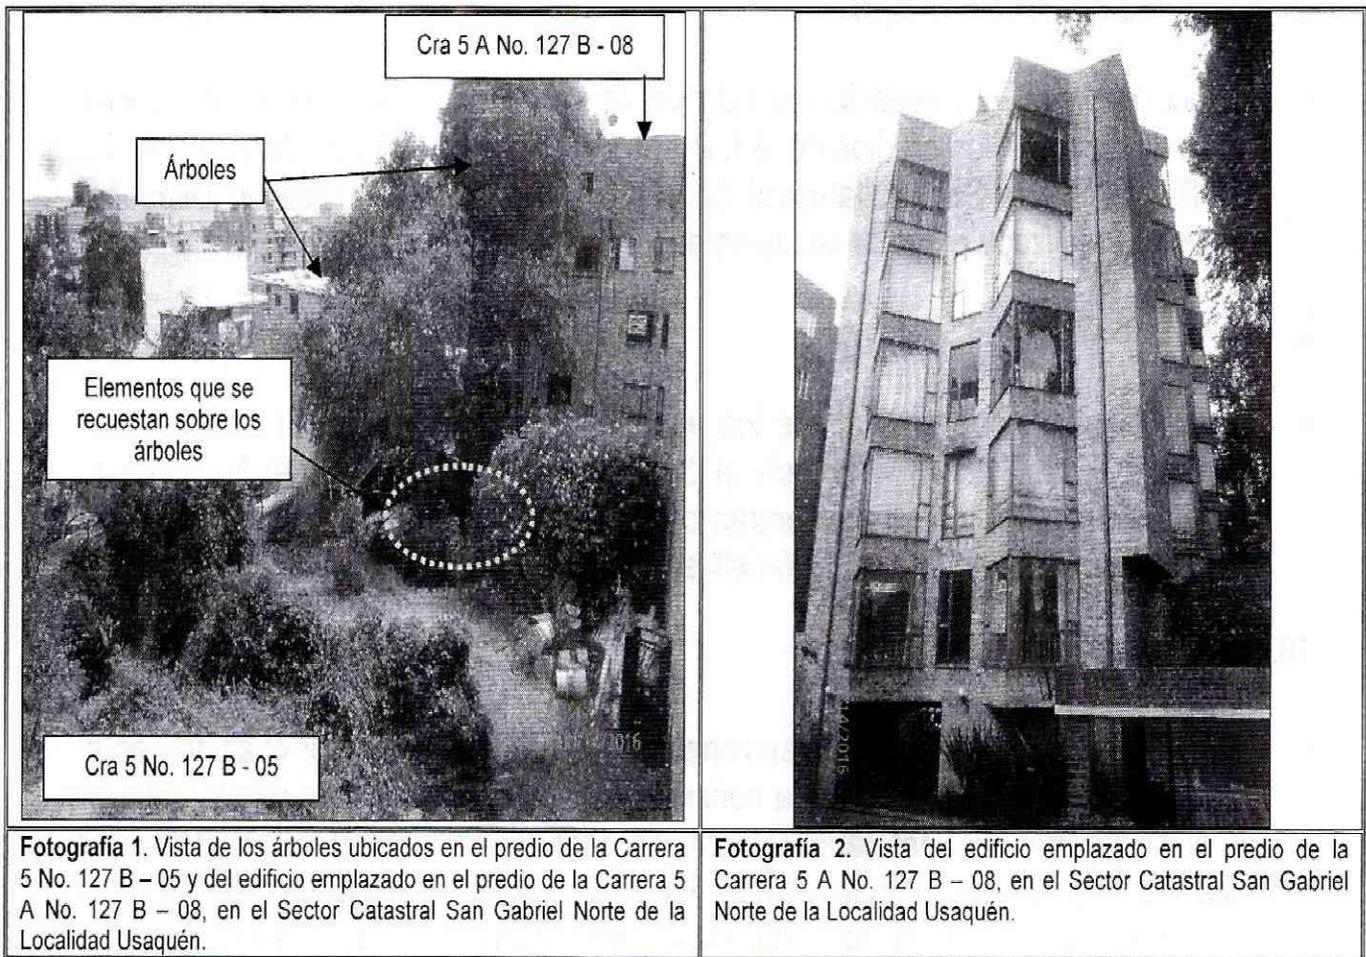
5. REGISTRO FOTOGRAFICO.

En el predio de la Carrera 5 A No. 127 B - 08 (ver fotografía 2), se ubica una edificación de seis (6) niveles, al parecer construida bajo un sistema estructural de pórticos de concreto reforzado, placas de entrepiso y cubierta en concreto reforzado, sobre la cual no se identifican patologías estructurales tales como grietas, deformaciones y/o pérdida de verticalidad de los elementos que la conforman. Al costado oriental se ubica el predio de la Carrera 5 No. 127 B - 05 (ver fotografía 1), el cual corresponde a un lote, donde se desarrollará un proyecto de construcción; predio en el que se ubican algunos árboles los cuales se distancian de la edificación del

predio de la Carrera 5 A No. 127 B – 08 entre 3 m y 4 m aproximadamente. En la visita técnica se identifica que sobre la base del tronco de los árboles se recuestan elementos de madera, metálicos, entre otros; adicionalmente, no se observa pérdida de verticalidad de dichos árboles. Se anota que el follaje de los mencionados árboles alcanza la ventanería y elementos de fachada del edificio de la Carrera 5 A No. 127 B – 08, sin generar lesiones estructurales.

- De no desarrollarse una poda sobre los árboles que se ubican en el predio de la Carrera 5 No. 127 B – 05, en el Sector Catastral San Gabriel Norte de la Localidad Usaquén, es posible que con el paso del tiempo se generen daños en los acabados y ventanería de la fachada posterior de los apartamentos del edificio emplazado en el predio de la Carrera 5 A No. 127 B – 08.

- A la Secretaría Distrital de Ambiente, desde su competencia desarrollar las acciones necesarias encaminadas a evaluar la posibilidad y pertinencia de una poda y valoración general de los árboles ubicados en el predio de la Carrera 5 No. 127 B – 05, en el Sector Catastral San Gabriel Norte de la Localidad Usaquén y que son colindantes con el edificio emplazado en el predio de la Carrera 5 A No. 127 B – 08, a fin de evitar daños y deterioro sobre la ventanería y elementos de la fachada posterior de dicho edificio.
- A los responsables del proyecto de construcción que se desarrollará en el predio de la Carrera 5 No. 127 B – 05, en el Sector Catastral San Gabriel Norte de la Localidad usaquén, se tenga en cuenta, que de acuerdo a lo estipulado en el Artículo 32 del Decreto 172 de 2014, es responsabilidad de quien ejecuta obras, el
