DIAGNÓSTICO TÉCNICO DI-9812
SUBDIRECCIÓN DE ANÁLISIS DE RIESGOS Y EFECTOS DE CAMBIO CLIMÁTICO
COORDINACIÓN DE ASISTENCIA TÉCNICA
RADICADO IDIGER 2016ER8257 - 2016ER8554 – 2016ER9524.

DIRECCIÓN	Carrera 71 G No. 117 – 67	ÁREA DIRECTA	1850 m ²			
SECTOR CATASTRAL	Potosi	POBLACIÓN ATENDIDA	800			
UPZ	25 – La Floresta.	FAMILIAS	200	ADULTOS	450	NIÑOS 350
LOCALIDAD	11 – Suba.	PREDIOS EVALUADOS	200			
CHIP	AAA0058HODM	OFICIO REMISORIO	CR - 25650.

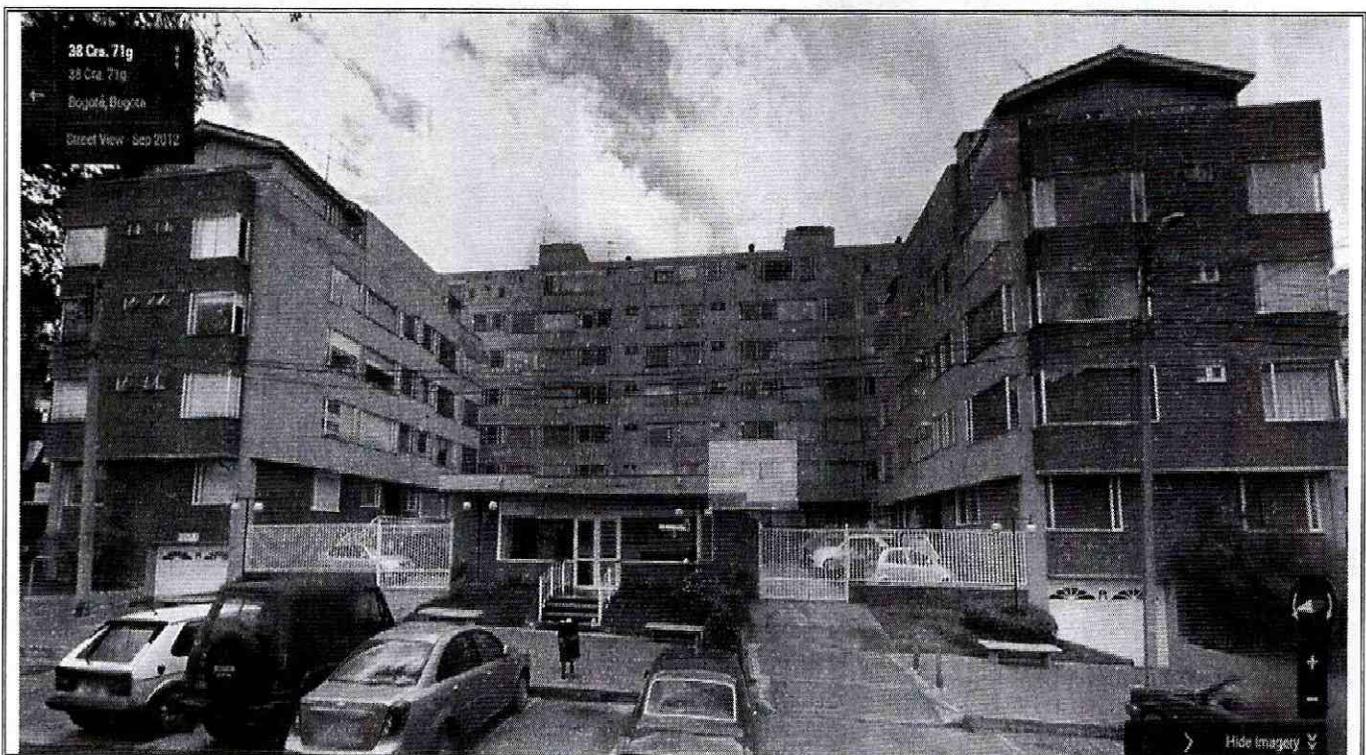
Fotografía 1. Vista del Conjunto Residencial Lagartos III, en el predio de la Carrera 71 G No. 117 – 67, en el Sector Catastral Potosí de la Localidad Suba. Se observan las torres de apartamentos entre cinco y siete niveles.

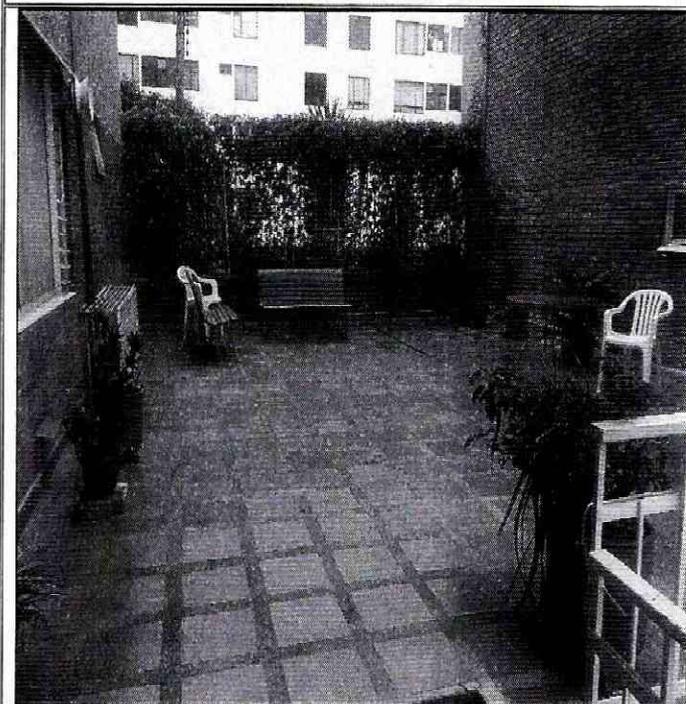
Fotografía 2. Vista de la terraza del costado nororiental del Conjunto Residencial Lagartos III, en el predio de la Carrera 71 G No. 117 – 67, en el Sector Catastral Potosí de la Localidad Suba.

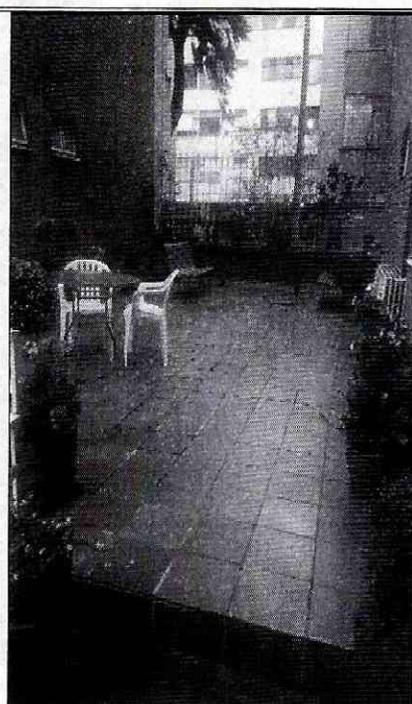
Fotografía 3. Vista de la terraza del costado suroccidental del Conjunto Residencial Lagartos III, en el predio de la Carrera 71 G No. 117 – 67, en el Sector Catastral Potosí de la Localidad Suba.

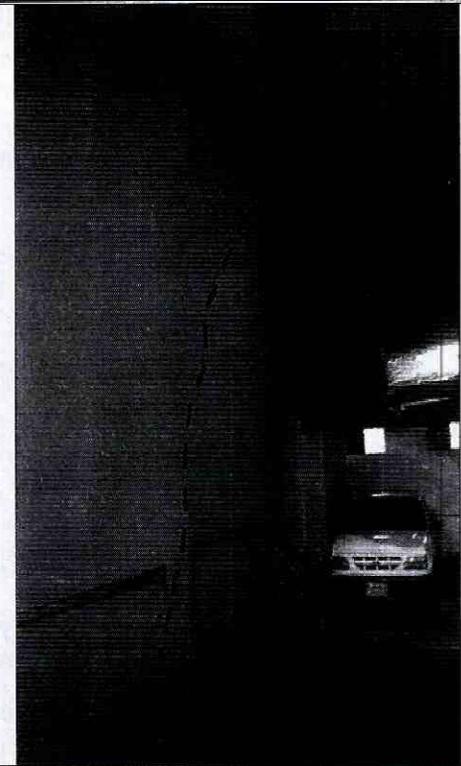
El Conjunto Residencial Lagartos III, se encuentra conformado por tres (3) torres de apartamentos de cinco (5) y siete (7) niveles, con un sótano de estacionamiento de vehículos, construidas en pórticos de concreto reforzado placas de entrepiso en concreto reforzado y cubierta en tejas de fibrocemento, soportadas por elementos metálicos y de madera. Al costado nororiental y suroriental se ubican dos terrazas conformadas por placas de concreto independientes a la estructura de las torres de apartamentos (ver fotografías 2 y 3), las cuales se apoyan sobre unas ménsulas en concreto reforzado y estas a su vez adosadas a columnas de concreto reforzado que hacen parte de la estructura de las torres de apartamentos (ver fotografía 6). Sobre las mencionadas ménsulas se identifican fisuras y grietas de tendencia vertical con abertura de hasta 2 mm a lo ancho y alto de estas (ver fotografía 4 y 5); de igual forma, en los pisos del sótano de estacionamiento, en los puntos donde se ubican las columnas de soporte de las mencionadas terrazas se observan hundimientos y deformaciones, así como grietas de tendencia diagonal en las pantallas de cerramiento adyacentes con aberturas de 2 mm en longitudes entre 1 m y 1.5 m aproximadamente (ver fotografía 7).

Fotografía 7. Grieta en pantallas de cerramiento del sótano de estacionamientos adyacentes a las ménsulas que presentan afectaciones.
