DIAGNÓSTICO TÉCNICO DI-9819
SUBDIRECCIÓN DE ANÁLISIS DE RIESGOS Y EFECTOS DE CAMBIO CLIMÁTICO
COORDINACIÓN DE ASISTENCIA TÉCNICA
RADICADO IDIGER 2016ER8381.

DIRECCIÓN	Calle 152 No. 94 - 44	ÁREA DIRECTA	11700 m ²			
SECTOR CATASTRAL	Salitre I	POBLACIÓN ATENDIDA	320			
UPZ	27 – Suba	FAMILIAS	106	ADULTOS	170	NIÑOS 150
LOCALIDAD	11 – Suba.	PREDIOS EVALUADOS	106			
CHIP	AAA0133BETO	OFICIO REMISORIO	CR – 256660.

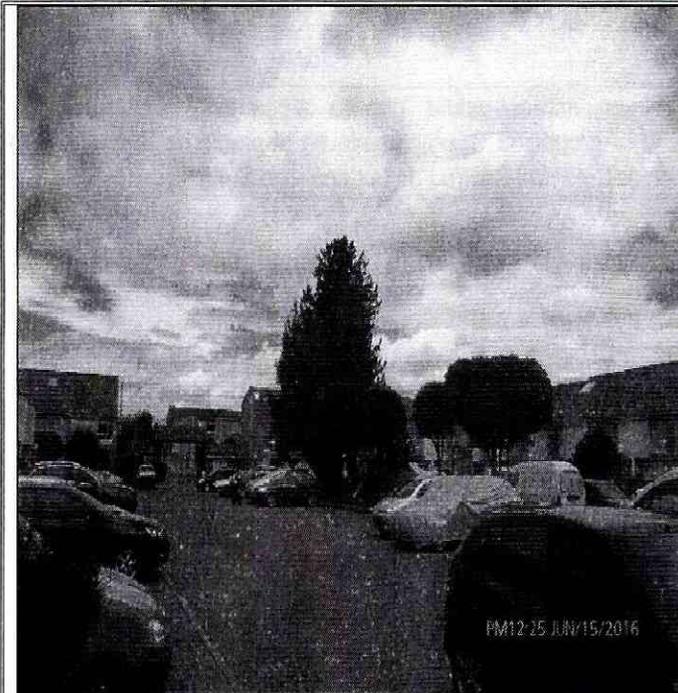
En atención al radicado IDIGER 2016ER8381, personal del Instituto Distrital de Gestión de Riesgos y Cambio Climático IDIGER, realizó visita técnica el día 15 de Junio de 2016 al predio de la Calle 152 No. 94 - 44, en el Sector Catastral Salitre I de la Localidad Suba, encontrando el conjunto residencial denominado Pinar de Suba I Agrupación C, en una zona relativamente plana consolidada urbanísticamente, con vías de acceso vehicular pavimentadas (ver fotografía 1).

Fotografía 1. Vista del Conjunto Residencial Pinar de Suba I Agrupación C. Se observan las viviendas, los árboles y las zonas de estacionamientos.

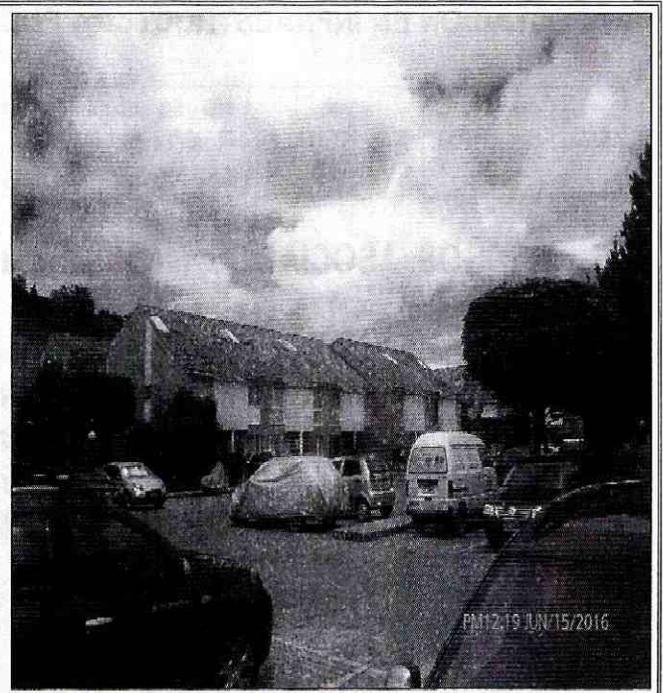
El conjunto residencial se encuentra conformado por 106 viviendas de tres (3) niveles construidas en mampostería reforzada, placas de entepiso en concreto reforzado y cubierta en tejas de arcilla cocida soportadas por un entramado de elementos de madera; viviendas sobre las cuales no se identificaron afectaciones en los elementos de fachada (ver fotografía 2).

Fotografía 2. Tipología de las viviendas que se ubican en el Conjunto Residencial Pinar de Suba I Agrupación C, en el predio de la Calle 152 No. 94 – 44.

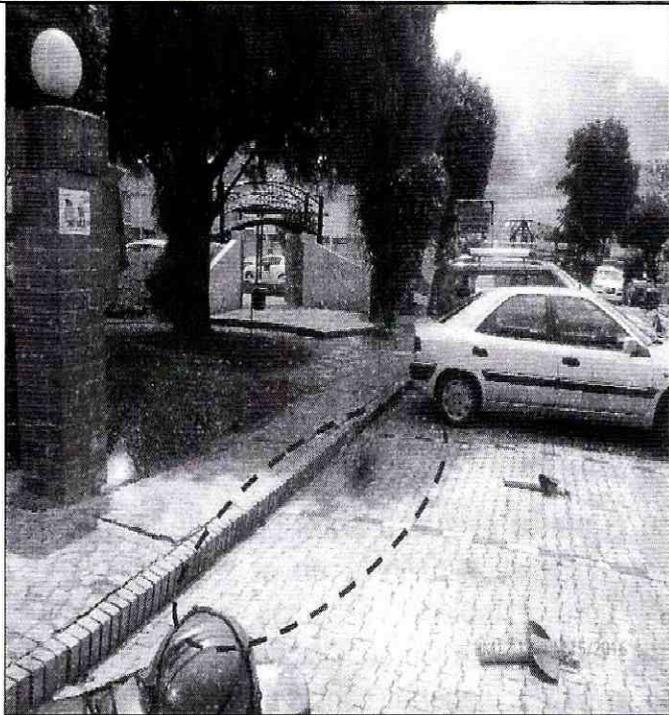
En el centro del conjunto residencial se ubica una zona verde con algunos árboles (ver fotografía 1), entre estos un pino con una altura de 12 m aproximadamente, así como la zona de estacionamiento de vehículos, la cual se encuentra adoquinada. Alrededor del árbol sobre la zona de estacionamiento y andenes peatonales, se identifican algunas deformaciones y hundimientos de hasta 10 cm de profundidad, así como separaciones entre adoquines del orden de 0.5 cm a 1 cm (ver fotografías 3 y 4).

Entre las posibles causas por las cuales se generan las afectaciones identificadas en el adoquín de la zona de estacionamiento de vehículos del Conjunto Residencial Pinar de Suba I Agrupación C, se encuentra la susceptibilidad del terreno a presentar cambios volumétricos, situación que puede estar favorecida por procesos de desecación, así como por la succión y acción radicular de los árboles aledaños.

Fotografía 3. Hundimientos y deformaciones identificadas en la zona de estacionamiento de vehículos, aledaña al sector donde se ubican los árboles.

- Incremento de las deformaciones, hundimientos y separaciones identificadas en andenes y áreas de estacionamiento de vehículos aledañas a los árboles de la zona central del Conjunto Residencial Pinar de Suba I Agrupación C, emplazado en el predio de la Calle 152 No. 94 – 44, en el Sector Catastral Salitre I de la Localidad Suba.

- A la Administración, Consejo de Copropietarios y habitantes del Conjunto Residencial Pinar de Suba I Agrupación C, emplazado en el predio de la Calle 152 No. 94 – 44, en el Sector Catastral Salitre I de la Localidad Suba, desarrollar las acciones de reparación y mantenimiento de los andenes peatonales y zonas de estacionamiento de vehículos afectadas, con el acompañamiento de personal idóneo, lo anterior con el propósito de garantizar durante la vida útil de dichos áreas las condiciones adecuadas para su uso.

- A la Secretaría Distrital de Ambiente - SDA, desde su competencia desarrollar un análisis detallado del comportamiento de los individuos arbóreos ubicados en la zona central del Conjunto Residencial Pinar de Suba I Agrupación C, emplazado en el predio de la Calle 152 No. 94 – 44, en el Sector Catastral Salitre I de la Localidad Suba, bajo las condiciones actuales del entorno del sector, a fin de determinar la posible relación y/o incidencia de estos sobre los daños que se están presentando los andenes y zonas de estacionamiento de vehículos del mencionado conjunto residencial y de ser el caso se desarrollen los correctivos necesarios.

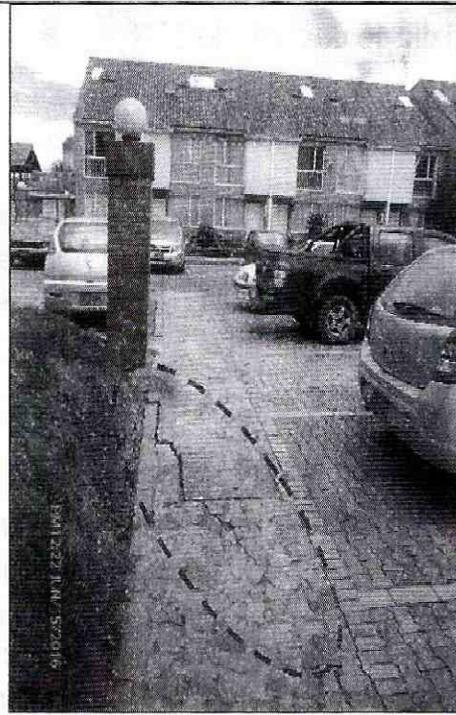
Fotografía 4. Separaciones entre adoquines de andenes y estacionamientos de vehículos, identificadas en el Conjunto Residencial Pinar de Suba I Agrupación C.
