DIAGNÓSTICO TÉCNICO DI-9820
SUBDIRECCIÓN DE ANÁLISIS DE RIESGOS Y EFECTOS DE CAMBIO CLIMÁTICO
COORDINACIÓN DE ASISTENCIA TÉCNICA
RAD IDIGER 2016ER15164 Y EVENTO SIRE 4172518

ATENDIÓ: MARIBEL BARRERA SÁNCHEZ				SOLICITANTE: Alcaldía Local de Usme /Comunidad	
COE	27	MOVIL	Contratada		
FECHA	20 de septiembre de 2016	HORA	3:30 p.m.	VIGENCIA: Temporal mientras no se modifique significativamente las condiciones físicas del sector

DIRECCIÓN	Carrera 10A Este No.107-29 Sur Carrera 10 Este No.107-30Sur	ÁREA DIRECTA	150 m ²			
BARRIO	El Refugio I y II	POBLACIÓN ATENDIDA	6			
UPZ	59-alfonso López	FAMILIAS	2	ADULTOS	3	NIÑOS 3
LOCALIDAD	5- Usme	PREDIOS EVALUADOS	2			
CHIP	AAA0146UWRJ AAA0146UXDM	OFICIO REMISORIO	CR- 25661

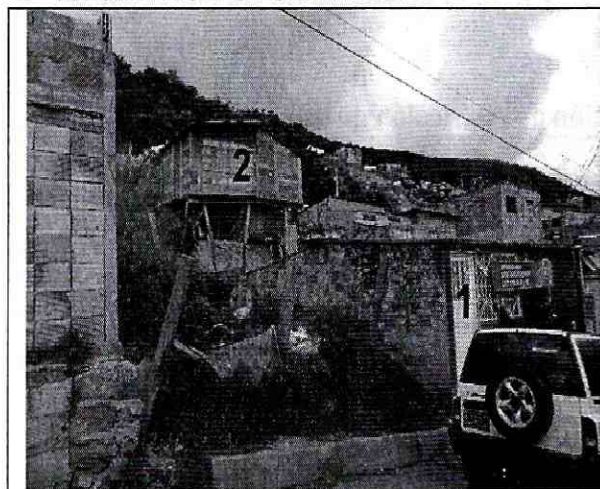
Los predios de la Carrera 10A Este No.107-29 Sur (2) y Carrera 10 Este No.107-30 Sur (1), se localizan en una ladera de pendiente media, parcialmente consolidada urbanísticamente, con vías de acceso en pavimento flexible. El predio 1 se localiza en la parte baja, mientras que el predio 2 se emplaza en la parte alta de un talud de corte vertical de altura cercana a 1.20 metros, sin medidas de contención, ni manejo de aguas superficiales (ver fotografía 1).

Fotografía 1. Vista de las viviendas emplazadas en los predios 1 y 2.

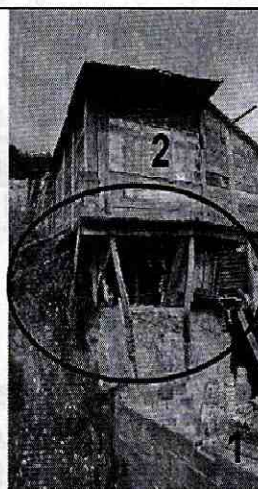
En la parte alta de la ladera, en el predio 2, se emplaza una vivienda de un nivel construida en material de recuperación, al costado occidental, esta soportada sobre una estructura palafítica, con evidente deterioro por la exposición a las condiciones medio ambientales, se evidencian deficiencias en los empates del enmaderado, condiciones que hacen altamente susceptible la vivienda a posibles colapsos, que pueden afectar la vivienda 1.

Fotografía 2. Estructura palafítica sobre la que se soporta el costado occidental de la vivienda emplazada en el predio 2.

- La vivienda emplazada en el predio de la Carrera 10A Este No.107-29 Sur, en el Barrio Catastral El Refugio I y II de la Localidad de Usme, presenta compromiso en la estabilidad estructural y habitabilidad, ante cargas normales de servicio por las deficiencias constructivas, dada la naturaleza de los materiales que la componen y el deterioro que presenta la estructura palafítica, sobre la que se soporta el costado occidental.
- No es posible concluir, a cerca de la estabilidad estructural y habitabilidad de la vivienda emplazada en el predio de la Carrera 10 Este No.107-30Sur, dado que la inspección solo fue posible al exterior del inmueble.

- Al responsable y/o responsables de la vivienda emplazada en el predio de la Carrera 10A Este No.107-29 Sur, en el Barrio El Refugio I y II de la Localidad de Usme, acatar la recomendación de evacuación temporal y preventiva, hasta tanto se implementen las medidas que garanticen las condiciones de estabilidad estructural y seguridad de la misma.

- En el caso de no existir restricciones y/o condicionamientos al uso del suelo para el predio la Carrera 10A Este No.107-29 Sur, del Barrio El Refugio I y II de la Localidad de Usme, se recomienda, implementar acciones para el mejoramiento, reforzamiento estructural y/o reconstrucción, con el apoyo de personal idóneo y garantizando que se cumplan los requerimientos establecidos en el Reglamento colombiano de Construcción Sismo
