**DIAGNÓSTICO TÉCNICO DI-9823**  
**SUBDIRECCIÓN DE ANÁLISIS DE RIESGOS Y EFECTOS DE CAMBIO CLIMÁTICO**  
**COORDINACIÓN DE ASISTENCIA TÉCNICA**  
**RADICADO IDIGER 2016ER16857**

<b>DIRECCIÓN</b>	Carrera 89 Bis A No. 62-91 Sur.	<b>ÁREA DIRECTA</b>	100 m <sup>2</sup>		
<b>BARRIO</b>	Villa Natalia.	<b>POBLACIÓN ATENDIDA</b>	10		
<b>UPZ</b>	84 - Bosa Occidental.	<b>FAMILIAS</b>	1	<b>ADULTOS</b>	-
<b>LOCALIDAD</b>	7 - Bosa.	<b>PREDIOS EVALUADOS</b>	1		
<b>CHIP</b>	AAA0144CXBR.	<b>OFICIO REMISORIO</b>	CR-25669.

Estructural: Clasificación de daño Leve.

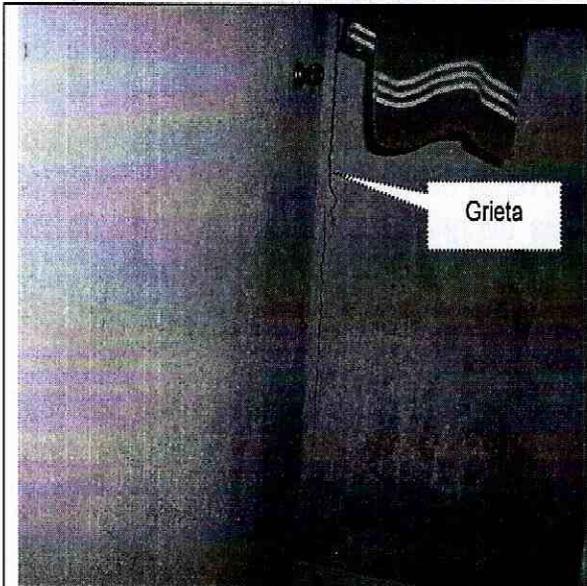
En el predio de la referencia se ubica edificación esquinera de uso residencial de dos (2) niveles en altura, con sistema estructural de pórticos en concreto reforzado, placa de entrepiso en concreto reforzado y muros divisorios y de fachada en mampuestos de arcilla cocida de perforación vertical (sin refuerzo), con cierre de cubierta liviana en tejas de fibra cemento (ver fotografías 1 y 2). La edificación presenta daños estructurales de carácter leve, relacionados principalmente con la presencia de grietas y fisuras en parte de los muros de fachada y divisorios, en la presencia de fisuras en placa de entrepiso y la deformación de viga de soporte del segundo nivel (ver fotografías 3, 4, 5 y 6).

**Fotografía 3.** Vista de espacio interior de segundo nivel (Baño), donde se observa en el vértice presencia de grieta.

- Al responsable y/o responsables de la edificación de la referencia, en el Barrio Villa Natalia de la Localidad de Bosa, se recomienda implementar acciones para el mantenimiento y mejoramiento de la edificación, garantizando que se cumplan los requerimientos establecidos en el Decreto No. 926 del 19 de marzo de 2010 y el Decreto No. 340 del 13 Febrero de 2012, Reglamento Colombiano de Construcción Sismo Resistente NSR-10 de acuerdo con la normatividad vigente. Teniendo en cuenta las posibles restricciones y usos permitidos por el Plan de Ordenamiento Territorial, por estar en zona de reserva vial.

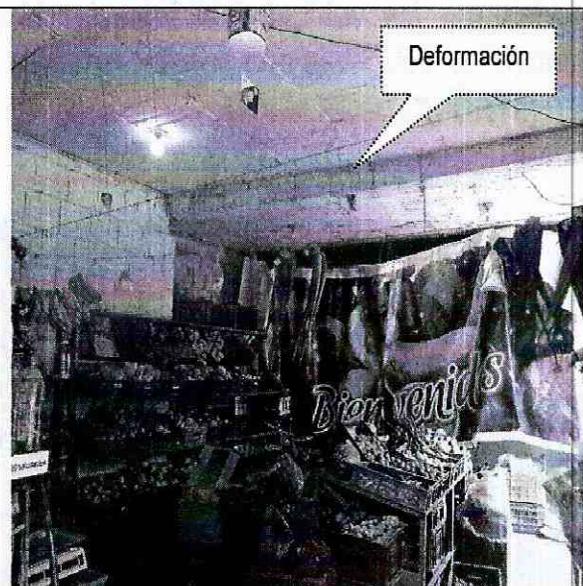
**Fotografía 6.** Vista del espacio interior del primer nivel, donde se observa deformación de viga de apoyo de la placa de entepiso.
