**DIAGNÓSTICO TÉCNICO DI-9829**  
**SUBDIRECCIÓN DE ANÁLISIS DE RIESGOS Y EFECTOS DE CAMBIO CLIMÁTICO**  
**COORDINACIÓN DE ASISTENCIA TÉCNICA**  
**RADICADO IDIGER 2016ER8939.**

| <b>DIRECCIÓN</b> | Carrera 154 A Bis y Carrera 156 A entre la calle 136 A y la Calle 138 | <b>ÁREA DIRECTA</b> | 2.11 Ha.. | | | |
| <b>BARRIO</b> | Santa Rita. | <b>POBLACIÓN ATENDIDA</b> | 400 | | | |

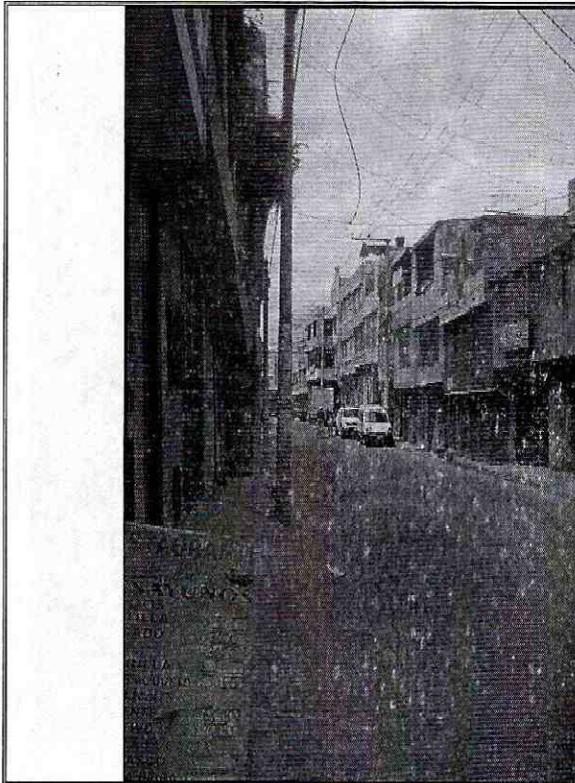
En atención al radicado IDIGER 2016ER8939, personal del Instituto Distrital de Gestión de Riesgos y Cambio Climático IDIGER, realizó visita técnica el día 29 de Junio de 2016 al sector de la Carrera 154 A Bis y la Carrera 156 A entre la Calle 136 A y la Calle 138, en el Barrio Santa Rita de la Localidad Suba, en una zona relativamente plana consolidada urbanísticamente, con vías de acceso vehicular algunas de estas pavimentadas (*ver fotografías 1 y 2*).

Las edificaciones del sector corresponden a estructuras de uno (1) a cuatro (4) niveles de uso habitacional y comercial (*ver fotografías 1 y 2*), construidas en mampostería de carga sin confinar y en mampostería parcialmente confinada con placas de entepiso en concreto reforzado y cubierta en losa de concreto reforzado a modo de terraza, así como en tejas de zinc y fibrocemento apoyadas sobre elementos metálicos y de madera; edificaciones que presentan deficiencias constructivas relacionadas con la carencia y/o continuidad de elementos de confinamiento tipo vigas y columnas. Sobre

**Fotografía 1.** Vista de las edificaciones del sector evaluado en la Carrera 154 A Bis y la Carrera 156 A entre la Calle 136 A y la Calle 138, en el Barrio Santa Rita de la Localidad Suba.

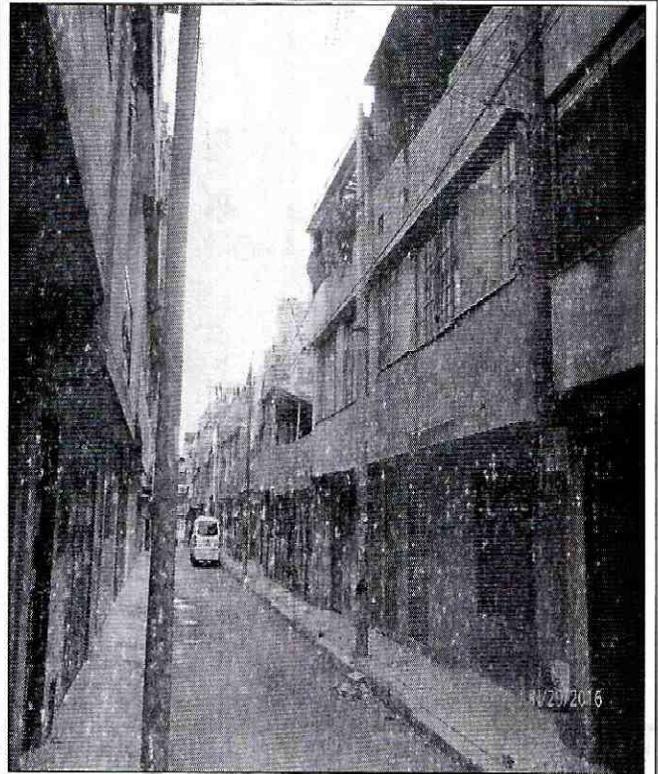
**Fotografía 2.** Vista de las edificaciones del sector evaluado en la Carrera 154 A Bis y la Carrera 156 A entre la Calle 136 A y la Calle 138, en el Barrio Santa Rita de la Localidad Suba.

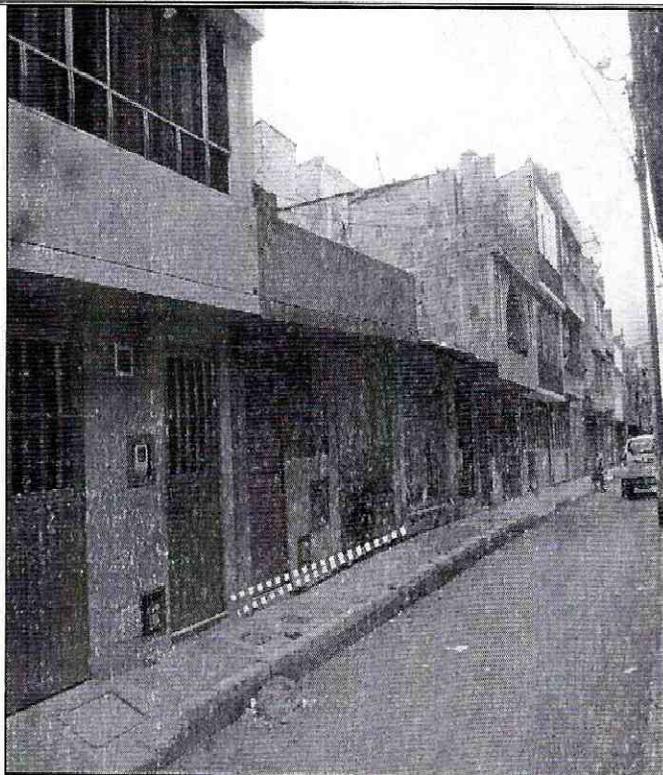
algunas edificaciones pertenecientes al polígono de la Carrera 154 A Bis y la Carrera 156 A entre la Calle 136 A y la Calle 138, se identifica pérdida de verticalidad entre moderada y leve (*ver fotografías 3 a 10*) (Tabla No. 2), así como fisuras de tendencia diagonal con aberturas de hasta 2 mm en longitudes entre 0.5 m y 2 m, en los muros que hacen parte de la fachada de las mismas. Las viviendas ubicadas en los predios de la Calle 137A No. 154 A – 85 y la Calle 137A No. 154 A – 89, no presentan cambios significativos con respecto a lo identificado el día 19 de Marzo de 2015 y que fue consignado en el Diagnóstico Técnico DI – 8018 (*ver fotografía 10*).

Entre las posibles causas por las cuales se están generando las afectaciones identificadas en las edificaciones listadas en la tabla No. 2 y ubicadas dentro del polígono evaluado entre la Carrera 154 A Bis y la Carrera 156 A entre la Calle 136 A y la Calle 138, en el Barrio Santa Rita de la Localidad Suba, se encuentra la susceptibilidad del terreno a presentar deformaciones, así como la filtración de aguas del terreno ante la carencia de sistemas para el manejo de aguas de escorrentía superficial, situación que ha sido favorecida por las deficiencias constructivas que presentan algunas de las edificaciones.

**Fotografía 3.** Vista de las edificaciones del sector evaluado en la Carrera 154 A Bis y la Carrera 156 A entre la Calle 136 A y la Calle 138, en el Barrio Santa Rita de la Localidad Suba. Se observan algunas edificaciones con moderada inclinación

- A los responsables de las edificaciones ubicadas en el polígono de la Carrera 154 A Bis y la Carrera 156 A entre la Calle 136 A y la Calle 138, en el Barrio Santa Rita de la Localidad Suba, desarrollar las acciones encaminadas a determinar la capacidad y desempeño de las estructuras y de la cimentación, para lo cual es necesario adelantar estudios detallados que determinen la causa de las afectaciones que dichas edificaciones presentan; dichos estudios deben determinar

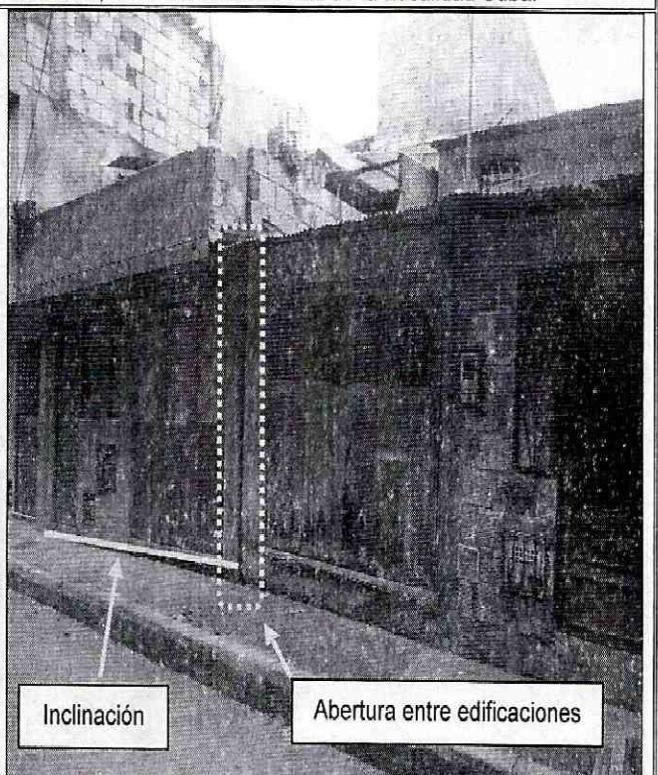
**Fotografía 4.** Vista de las edificaciones del sector evaluado en la Carrera 154 A Bis y la Carrera 156 A entre la Calle 136 A y la Calle 138, en el Barrio Santa Rita de la Localidad Suba. Se observan algunas edificaciones con moderada inclinación

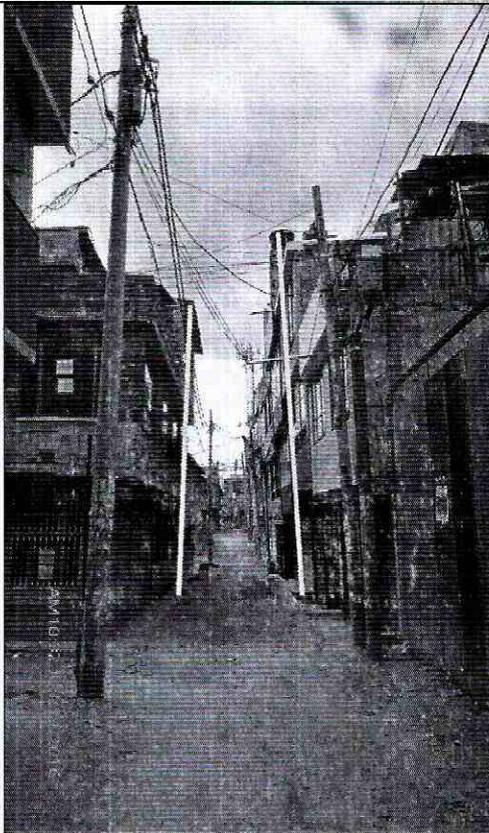
**Fotografía 5.** Vista de las edificaciones ubicadas sobre la Carrera 156 A, entre la Calle 136 A y la Calle 138, en el Barrio Santa Rita de la Localidad Suba. Se observa la inclinación y las vías sin pavimentar.

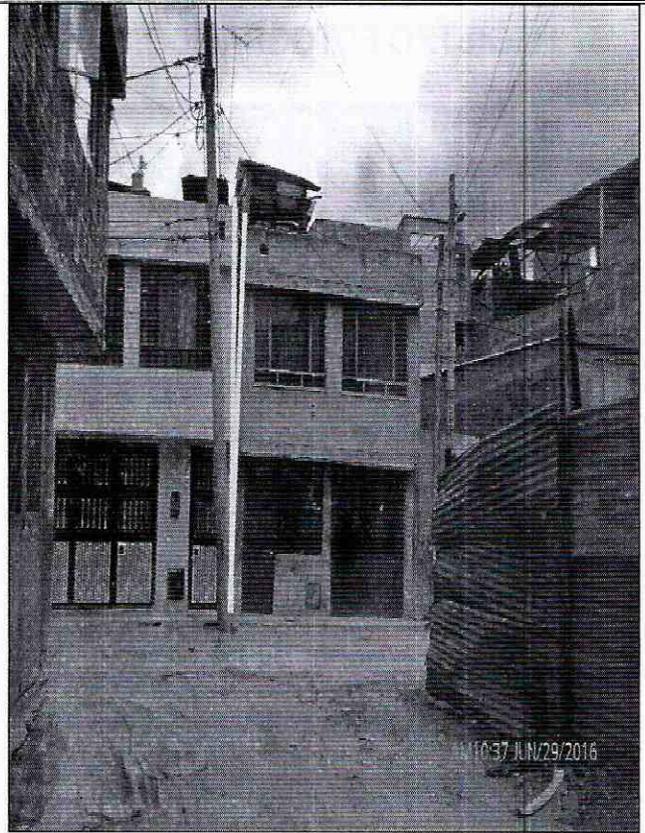
**Fotografía 6.** Vista de las edificaciones ubicadas sobre la Carrera 156 A, entre la Calle 136 A y la Calle 138, en el Barrio Santa Rita de la Localidad Suba. Se observa la inclinación y las vías sin pavimentar.

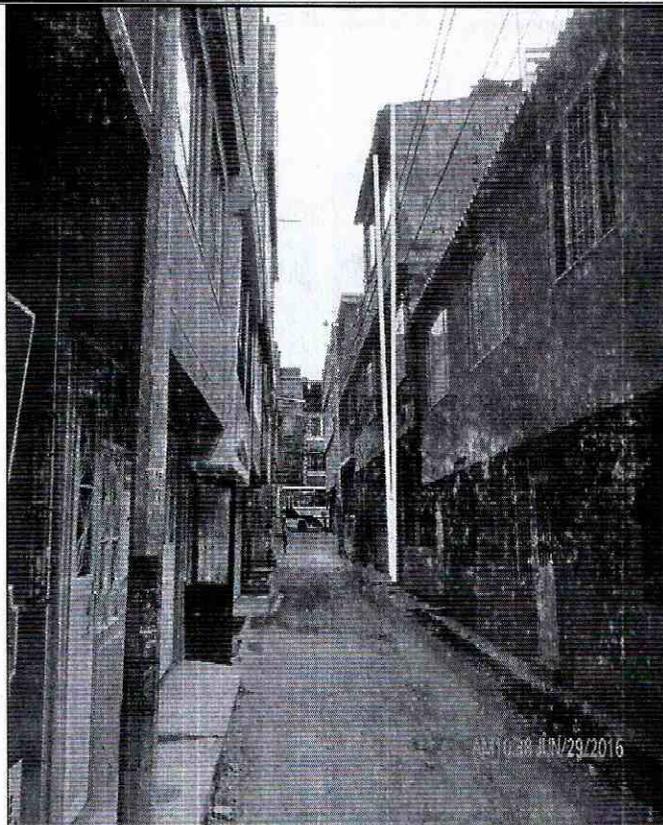
**Fotografía 7.** Vista de las edificaciones ubicadas sobre la Carrera 156 A, entre la Calle 136 A y la Calle 138, en el Barrio Santa Rita de la Localidad Suba. Se observa la inclinación y las vías sin pavimentar.

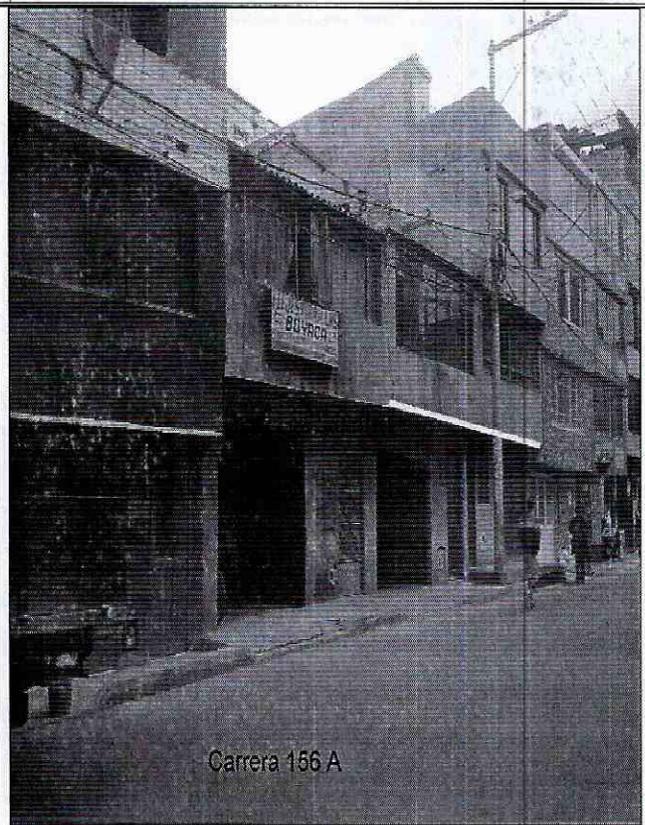
**Fotografía 8.** Vista de las edificaciones del sector evaluado en la Carrera 154 A Bis y la Carrera 156 A entre la Calle 136 A y la Calle 138, en el Barrio Santa Rita de la Localidad Suba. Se observan algunas edificaciones con moderada inclinación.

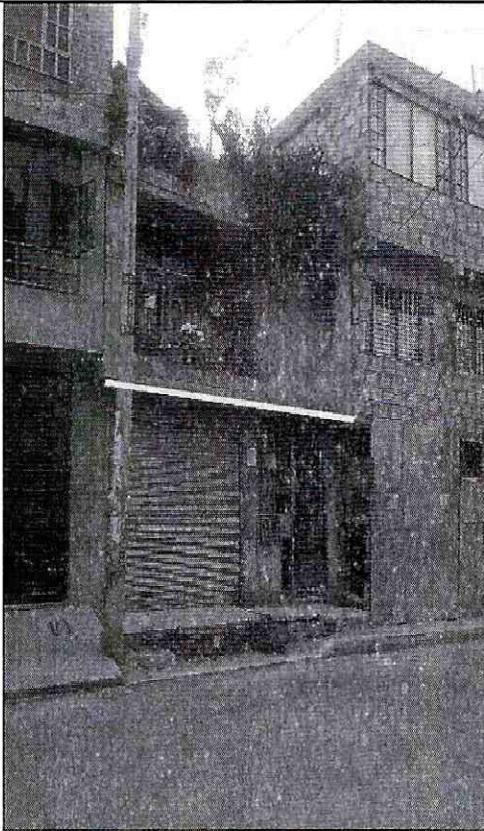
**Fotografía 9.** Vista de las edificaciones del sector evaluado en la Carrera 154 A Bis y la Carrera 156 A entre la Calle 136 A y la Calle 138, en el Barrio Santa Rita de la Localidad Suba. Se observan algunas edificaciones con moderada inclinación.

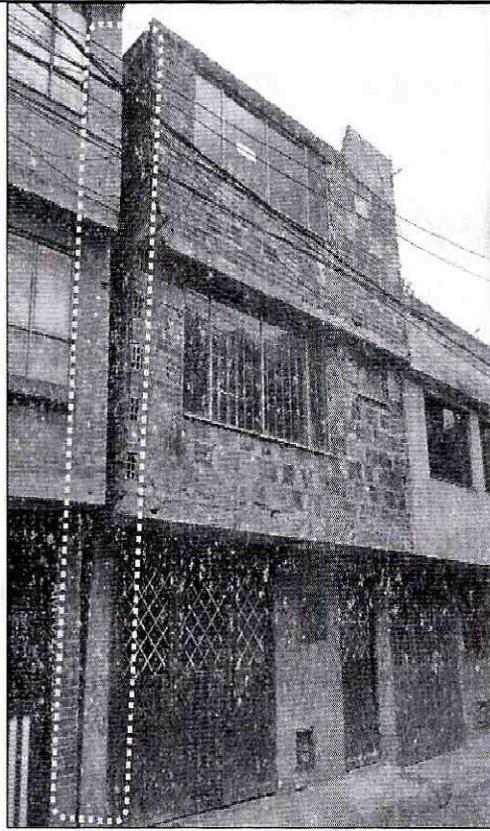
**Fotografía 10.** Inclinación identificada desde Marzo de 2015 en el predio de la Calle 137 A No. 154 A - 85, en el barrio Santa Rita de la Localidad de Suba.

- La estabilidad y habitabilidad de la edificación ubicada en el predio de la Calle 137 A No. 154 A - 85, en el barrio Santa Rita de la Localidad de Suba, se encuentran comprometidas en la actualidad ante cargas normales de servicio por la fuerte inclinación en sentido Oriente - Occidente que se evidenció en la construcción.

- Al responsable y habitantes de la edificación ubicada en el predio de la Calle 137 A No. 154 A - 85, en el barrio Santa Rita de la Localidad de Suba, mantener la recomendación de evacuación preventiva y temporal emitida por personal del IDIGER desde Marzo de 2015 hasta tanto se desarrollen las acciones necesarias que garanticen la estabilidad y habitabilidad de la mencionada edificación.

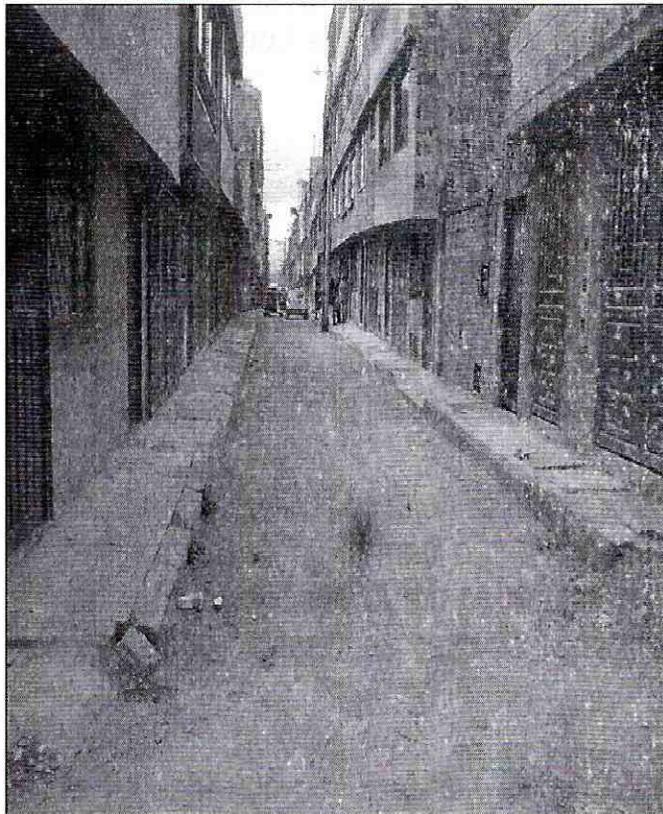
La Carrera 156 A entre la Calle 136 A y la Calle 138, la Calle 136 A, la Calle 137, la Calle 137 A y la calle 137 B entre la Carrera 154 A Bis y la Carrera 156, corresponden a vías vehiculares en afirmado, sobre las cuales no se identificó obras de captación para el manejo de aguas de escorrentía superficial. Se identificaron algunos postes del sistema de suministro de electricidad y de telefonía con leve pérdida de verticalidad (*ver fotografías 11 y 12*).

**Fotografía 11.** Vista de algunas de las vías del polígono evaluado en la Carrera 154 A Bis y la Carrera 156 A entre la Calle 136 A y la Calle 138, en el Barrio Santa Rita de la Localidad Suba, que no cuentan con pavimento.

- A la Alcaldía Local Suba, desde su respectiva competencia evaluar la viabilidad de desarrollar intervenciones para el mejoramiento de la malla vial ubicada en el sector de la Carrera 154 A Bis y la Carrera 156 A entre la Calle 136 A y la Calle 138, en el Barrio Santa Rita, con el propósito de mejorar las condiciones del sector e impedir la filtración de aguas hacia el terreno donde se emplazan las edificaciones de la zona.

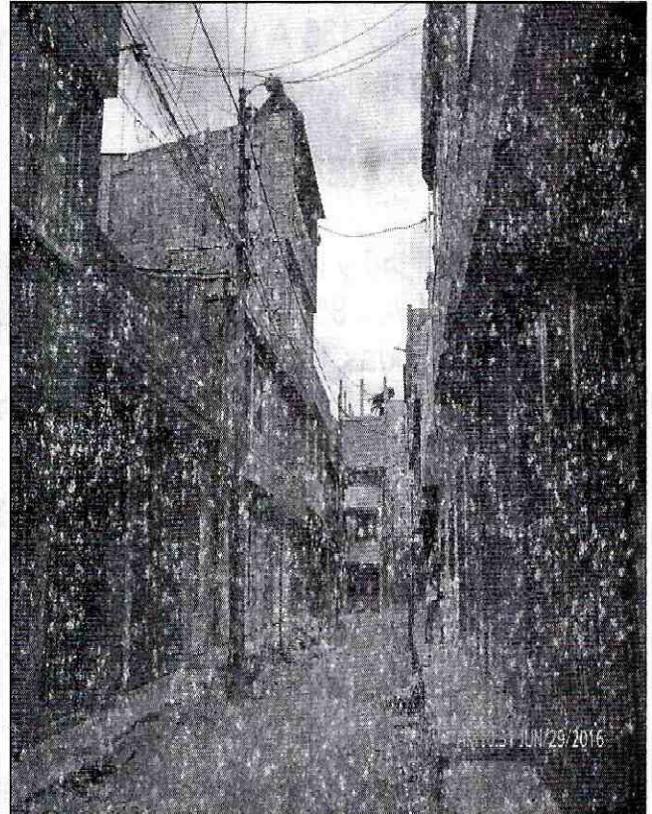
**Fotografía 12.** Vista de algunas de las vías del polígono evaluado en la Carrera 154 A Bis y la Carrera 156 A entre la Calle 136 A y la Calle 138, en el Barrio Santa Rita de la Localidad Suba, que no cuentan con pavimento.
