DIAGNÓSTICO TÉCNICO DI-9835
SUBDIRECCIÓN DE ANÁLISIS DE RIESGOS Y EFECTOS DE CAMBIO CLIMÁTICO
COORDINACIÓN DE ASISTENCIA TÉCNICA
RADICADO IDIGER 2016ER10057

DIRECCIÓN	Carrera 25 No. 76-46 Sur	ÁREA DIRECTA	98 m ²		
BARRIO	Los Alpes	POBLACIÓN ATENDIDA			
UPZ	67- Lucero	FAMILIAS	1	ADULTOS	NIÑOS
LOCALIDAD	19- Ciudad Bolívar	PREDIOS EVALUADOS	1		
CHIP	AAA0028ECTO	OFICIO REMISORIO	CR-25703

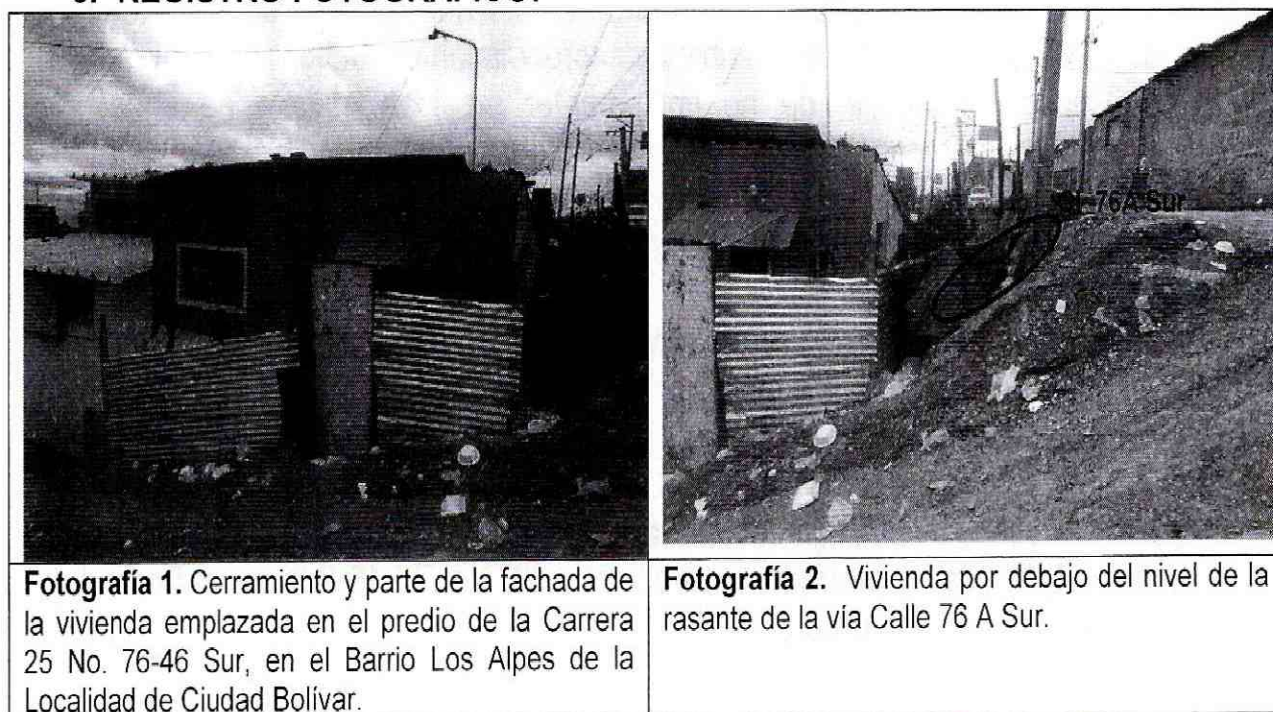
El predio de la Carrera 25 No. 76-46 Sur, se localiza en la parte media una ladera con pendiente moderada consolidada urbanísticamente. La vivienda se emplaza debajo de la rasante de la vía Calle 76A Sur (ver fotografías 1 y 2), corresponde a una construcción de un nivel en mampostería simple, con cubierta en teja de asbesto cemento y zinc, vivienda a la que se realizó inspección al exterior, dado que nadie atendió el llamado al momento de la visita, se resalta que con anterioridad a la visita se realizaron varios llamados al numeral telefónico descrito en la solicitud, sin obtener respuesta alguna.

Al costado sur de la vivienda, se localiza un talud de corte (barranco) de longitud aproximada de 13 metros, pendiente cercana a 60° y altura promedio de 1.80 metros, sin medidas de protección y/o contención, ni manejo de aguas de escorrentía, la mayor parte del área con cobertura vegetal, tipo rastrojo (ver fotografía 3), talud por el cual, posiblemente drenan parte de las aguas de escorrentía de la vía, hacia la vivienda localizada en la parte baja del mismo, dado que el mencionado sector, carece de obras de conducción de las aguas de escorrentía de la vía.

- A la Alcaldía Local de Ciudad Bolívar y la Unidad Administrativa Especial de Mantenimiento Vial-UAEMV, desde sus competencias, implementar las obras de contención y/o protección del talud de corte, localizado al costado sur del predio de la Carrera 25 No. 76-46 Sur, de igual manera realizar las obras de arte y manejo de las aguas de escorrentía de la vía Calle 76A Sur.

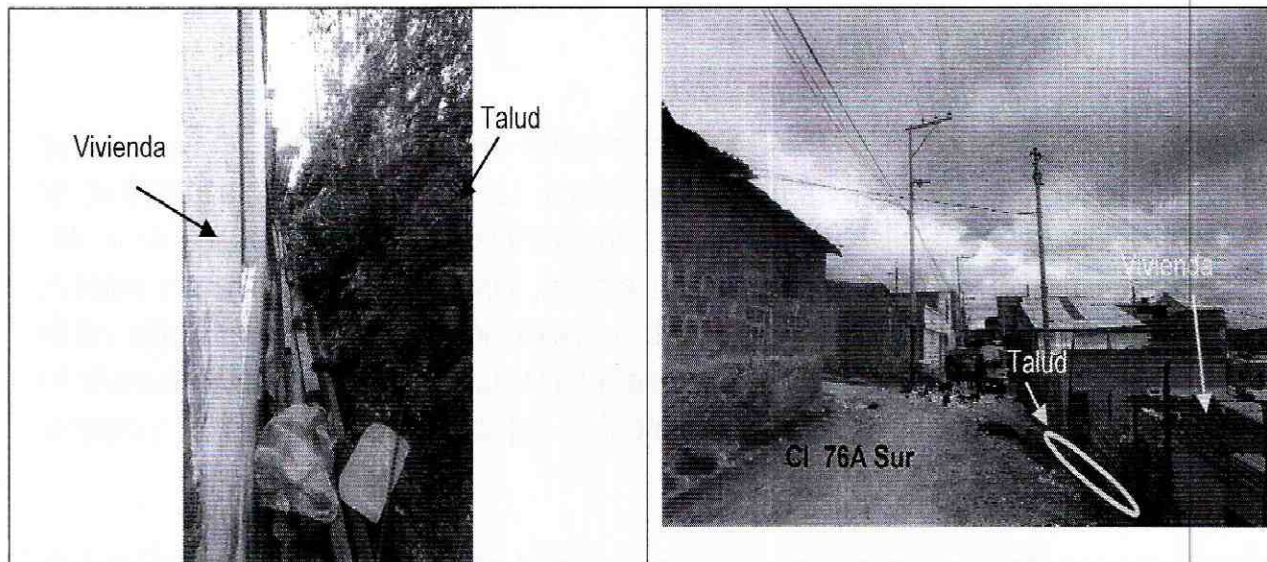
La vía Calle 76A Sur, en el sector donde se localiza el predio evaluado es de dos (2) carriles y se encuentra conformada en afirmado, sin obras de arte, ni señalización (ver fotografías 2 y 4).

Fotografía 3. Talud con cobertura vegetal al costado sur del predio de la Carrera 25 No. 76-46 Sur.

Fotografía 4. Vista de la vía Calle 76A Sur y talud de corte y/o relleno, frente al predio de la Carrera 25 No. 76-46 Sur.
