**DIAGNÓSTICO TÉCNICO DI - 9840**  
**SUBDIRECCIÓN DE ANÁLISIS DE RIESGOS Y EFECTOS DE CAMBIO CLIMÁTICO**  
**COORDINACIÓN DE ASISTENCIA TÉCNICA**  
**EVENTO SIRE 4262917**  
**EVENTO SIRE 4265874**

Remoción en masa: Desprendimiento de Bloques

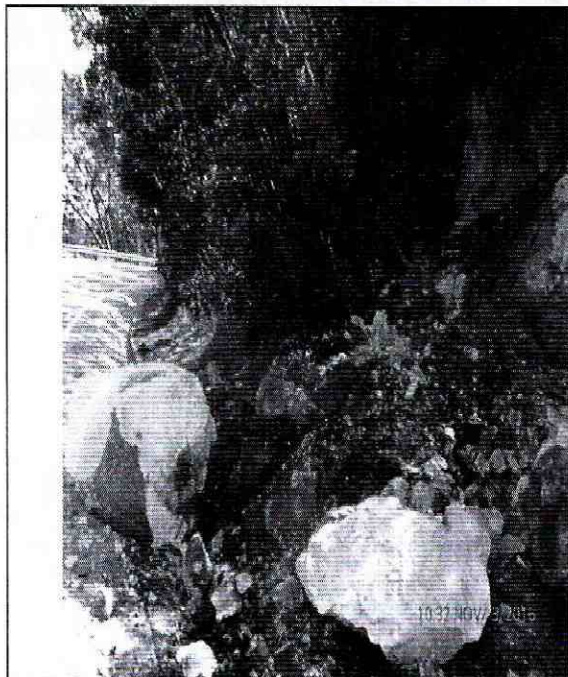
En el tramo de la vía Bogotá – La Calera, entre los kilómetros 2 y 5 se presentan desprendimientos de material de cobertura vegetal y fragmentos rocosos de tamaño cercano a los 0.4 m<sup>3</sup>, desde la parte media del talud de corte vial el cual presenta una inclinación cercana a los 60°. El talud se ubica al costado sur de la vía. Adicional a esto en el kilómetro 5 se presenta la falla de la malla de un gavión, causando el desplazamiento de los elementos que lo conforman.

Foto 1. Vista del bloque desprendido y dispuesto en la cuneta del costado sur de la Via Bogotá – La Calera.

- Al Instituto de Desarrollo Urbano – IDU, desde sus competencias, implementar las acciones pertinentes que permitan garantizar la estabilidad de los taludes de corte vial de la Avenida Circunvalar entre los kilómetros 2 y 5 de la vía a La Calera en la Localidad de Chapinero, afectado por el desprendimiento de material de cobertura vegetal y bloques de roca identificados y descritos en el presente diagnóstico técnico.
- A la Empresa de Acueducto y Alcantarillado de Bogotá, desde sus competencias, implementar las acciones pertinentes para la rehabilitación del cauce de la Quebrada Puente Piedra, ubicada en el Predio de la Escuela Pedagógica Experimental en el kilómetro 4,5 vía La Calera.

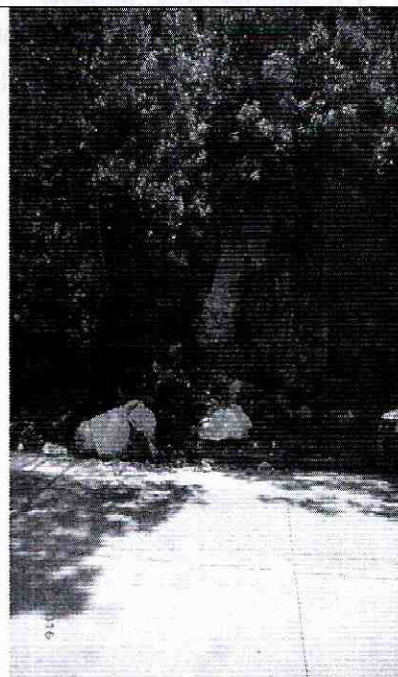
Foto 2. Vista del bloque desprendido y dispuesto en la cuneta del costado sur de la Via Bogotá – La Calera.

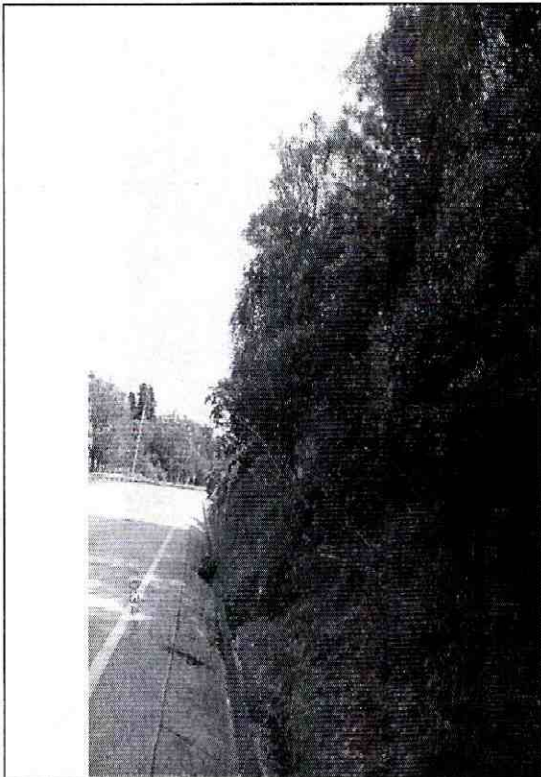
Foto 3. Vista del desprendimiento de material de cobertura vegetal del talud de corte vial del costado sur de la Via Bogotá – La Calera.

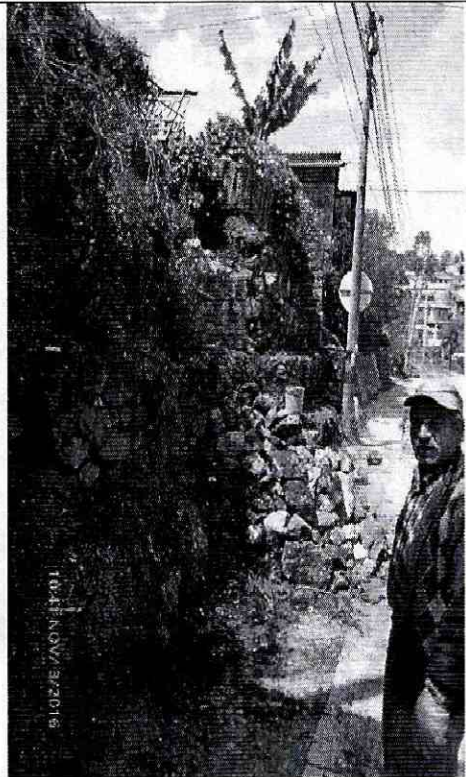
Foto 4. Vista del desprendimiento de material de cobertura vegetal del talud de corte vial del costado sur de la Via Bogotá – La Calera.

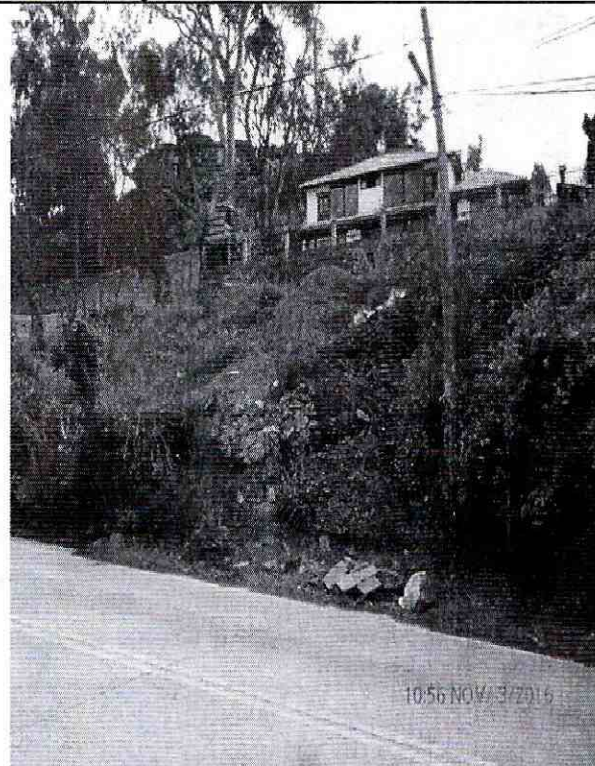
Foto 5. Vista del desprendimiento de material de cobertura vegetal del talud de corte vial del costado sur de la Via Bogotá – La Calera.

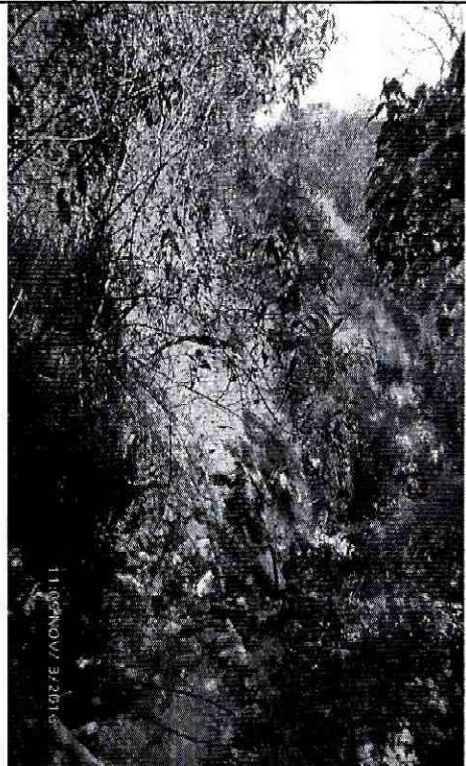
En el predio del kilómetro 4,5, costado norte de la vía Bogotá La Calera, se emplaza la Escuela Pedagógica Experimental, por donde pasa el cauce de la Quebrada Puente Piedra sobre el costado occidental del predio, en el cual se evidencian dos desprendimientos de material, con volúmenes aproximados de 2 y 20 m<sup>3</sup>. El desprendimiento más grande interrumpe parcialmente el cauce de la quebrada.

Foto 6. Vista del desprendimiento de material de cobertura vegetal del talud ubicado al costado sur de la Quebrada Puente Piedra.

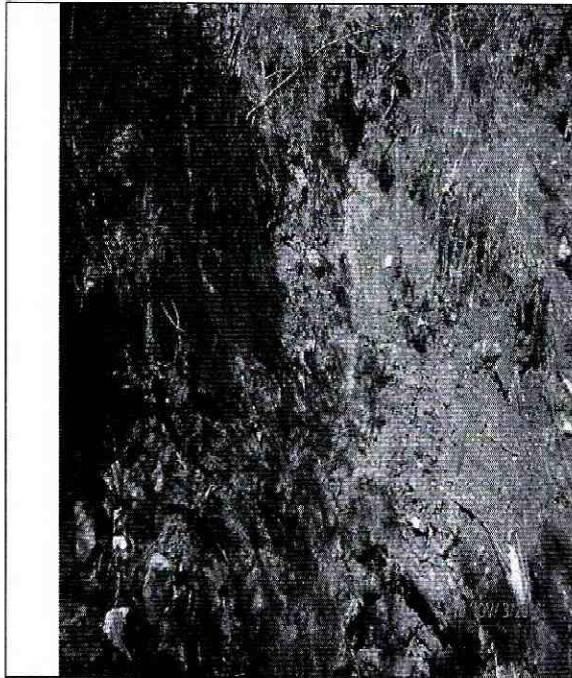
Foto 7. Vista del desprendimiento de material de cobertura vegetal del talud ubicado al costado sur de la Quebrada Puente Piedra.

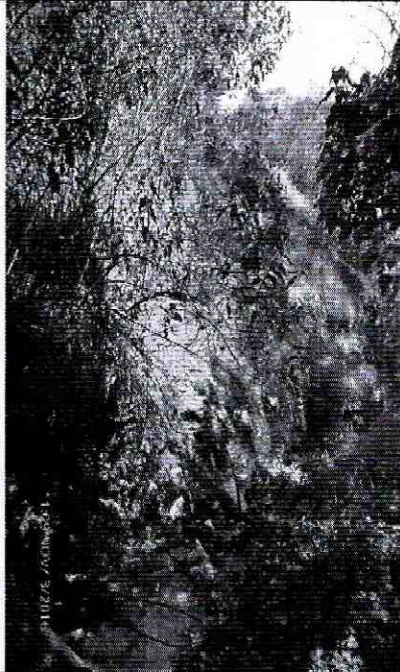
Foto 8. Vista del desprendimiento de material de cobertura vegetal del talud ubicado al costado sur de la Quebrada Puente Piedra.

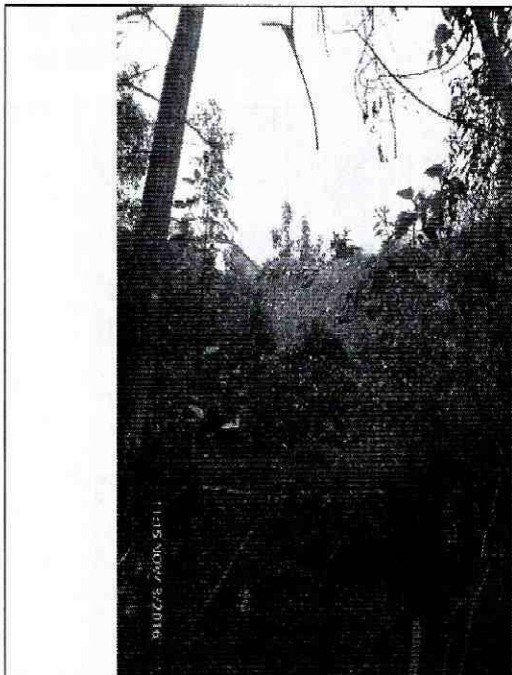
Foto 9. Vista del desprendimiento de material de cobertura vegetal del talud ubicado al costado sur de la Quebrada Puente Piedra.

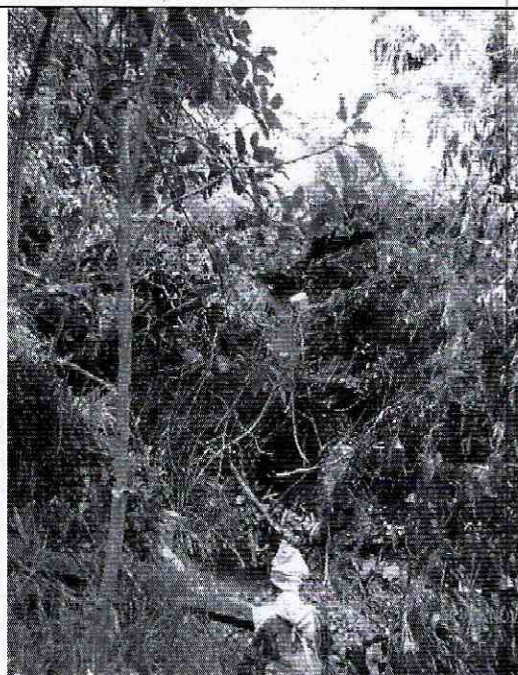
Foto 10. Vista del desprendimiento de material de cobertura vegetal del talud ubicado al costado sur de la Quebrada Puente Piedra.
