DIAGNÓSTICO TÉCNICO DI-9846
SUBDIRECCIÓN DE ANÁLISIS DE RIESGOS Y EFECTOS DE CAMBIO CLIMÁTICO
COORDINACIÓN DE ASISTENCIA TÉCNICA
RADICADO IDIGER 2016ER17607

DIRECCIÓN	Calle 73 D Sur con Carrera 14 L	ÁREA DIRECTA	1600 m ²			
BARRIO	San Luis.	POBLACIÓN ATENDIDA	100			
UPZ	87 - Tintal Sur.	FAMILIAS	10	ADULTOS	20	NIÑOS 20
LOCALIDAD	7 – Usme.	PREDIOS EVALUADOS	10			
COORDENADAS	X: 95300.23 Y: 91181.25	OFICIO REMISORIO	CR-25736.

Estructural: Clasificación de daño leve.

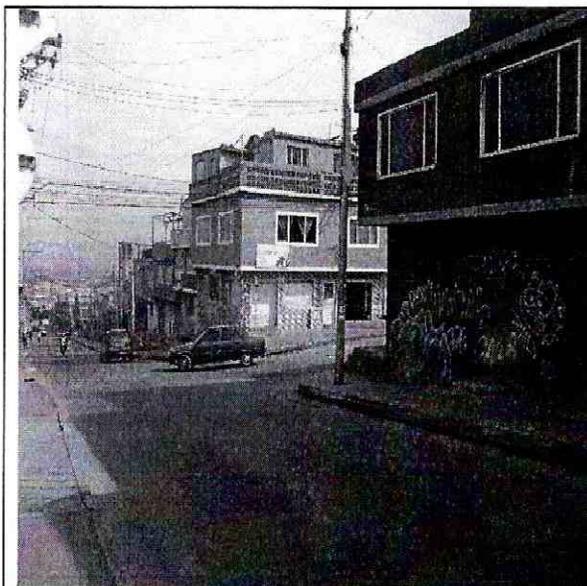
Fotografía 1. Vista de la intersección de la Calle 73 D Sur con Carrera 14 L No se observan daños importantes sobre la infraestructura pública y privada.

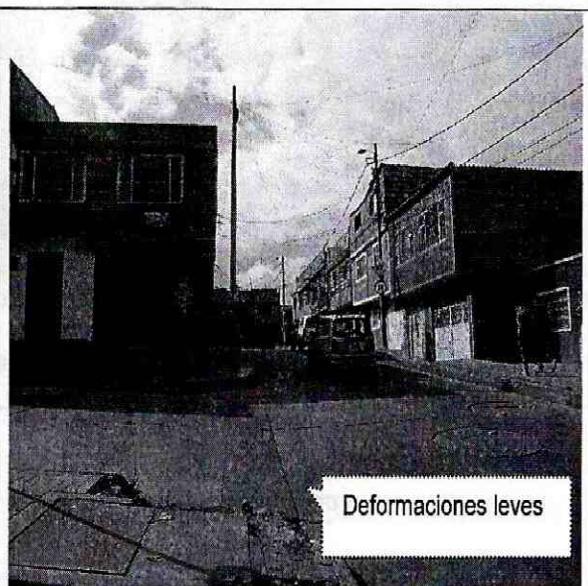
Fotografía 2. Vista de la intersección de la Calle 73 D Sur con Carrera 14 L No se observan daños importantes sobre la infraestructura pública y privada.

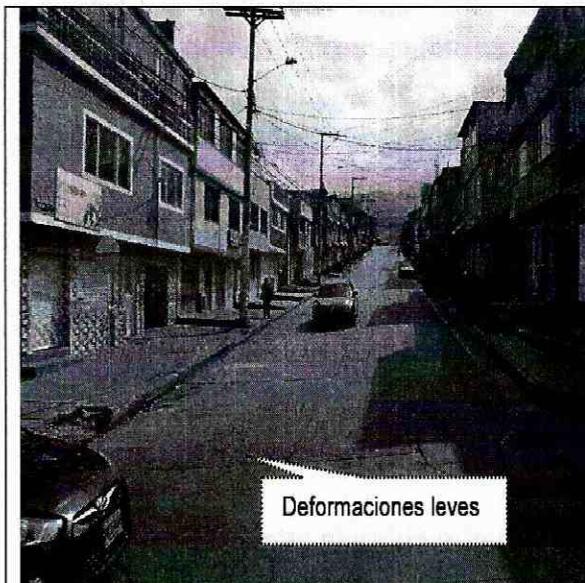
Fotografía 3. Vista de la intersección de la Calle 73 D Sur con Carrera 14 L No se observan daños importantes sobre la infraestructura pública y privada.

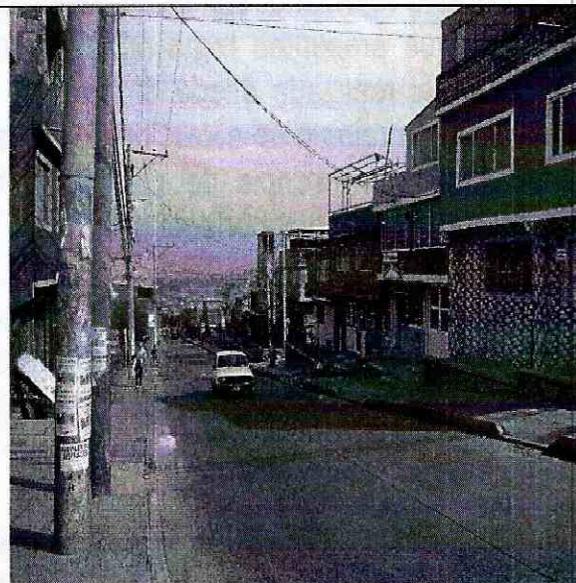
Fotografía 4. Vista de la intersección de la Calle 73 D Sur con Carrera 14 L No se observan daños importantes sobre la infraestructura pública y privada.

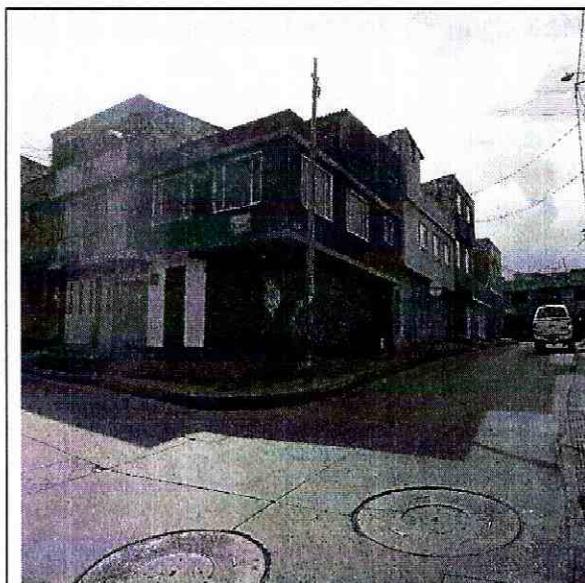
Fotografía 5. Vista de la intersección de la Calle 73 D Sur con Carrera 14 L No se observan daños importantes sobre la infraestructura pública y privada.

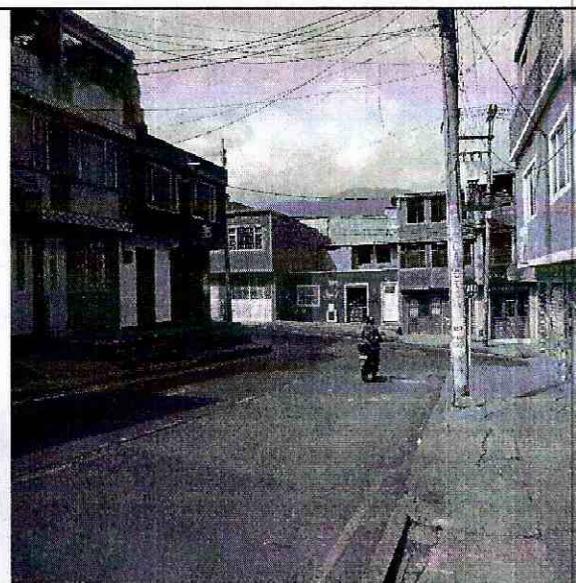
Fotografía 6. Vista de la intersección de la Calle 73 D Sur con Carrera 14 L No se observan daños importantes sobre la infraestructura pública y privada.
