DIAGNÓSTICO TÉCNICO DI - 9861
SUBDIRECCIÓN DE ANÁLISIS DE RIESGOS Y EFECTOS DE CAMBIO CLIMÁTICO
COORDINACIÓN DE ASISTENCIA TÉCNICA
EVENTO SIRE 4269459

PREDIO	Carrera 5 No 131-96	ÁREA DIRECTA	14.000 m ²		
SECTOR CATASTRAL	Ginebra	POBLACIÓN ATENDIDA	1		
UPZ	14 Usaquéen	FAMILIAS	1	ADULTOS	1
LOCALIDAD	1 Usaquéen	PREDIOS EVALUADOS	1		
CHIP	AAA0185HTKL	OFICIO REMISORIO	CR-25772

REMOCIÓN EN MASA: Desprendimiento de bloques y fragmentos de roca.

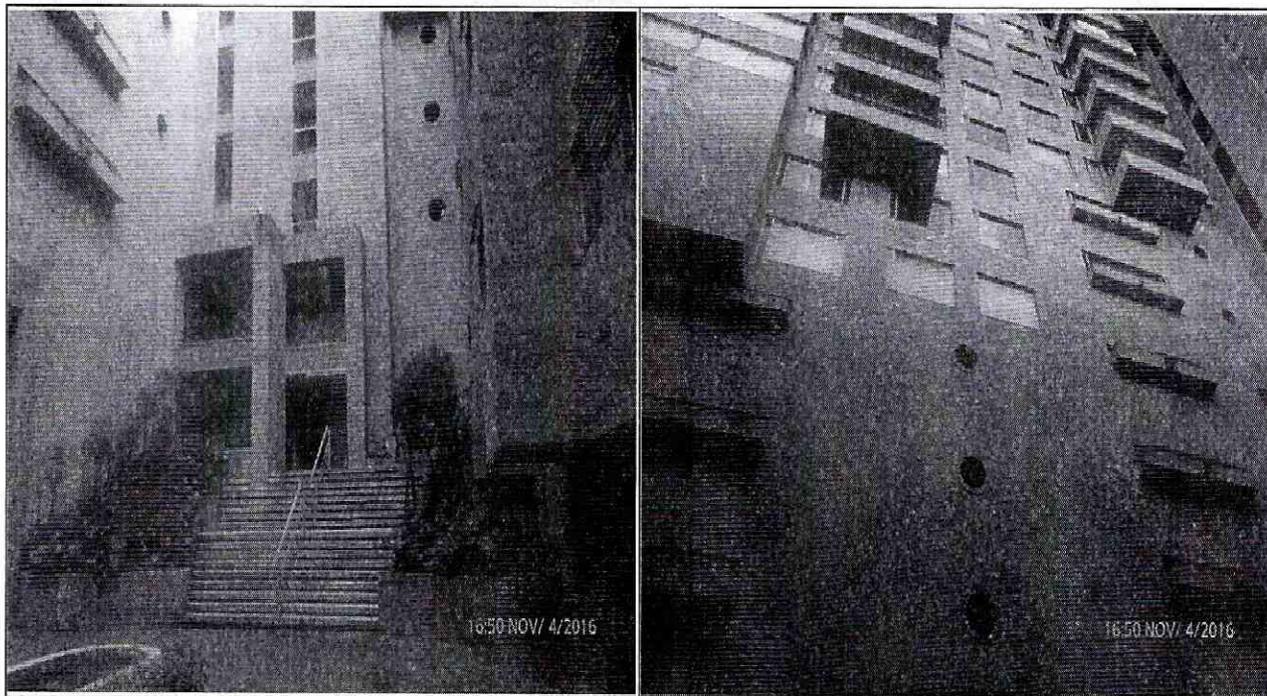
El predio de la Carrera 5 No 131-96, corresponde a un predio de gran extensión, donde se emplaza el conjunto residencial Balcones de Medina el cual corresponde a una estructura de 16 niveles donde se distribuyen 8 apartamentos, construido en sistema aporticado placa de entre piso en concreto reforzado, en donde no se observan daños sobre la estructura.

Fotografía 1 y 2. Conjunto residencial Balcones de Medina emplazado en el predio de la Carrera 5 No 131-96

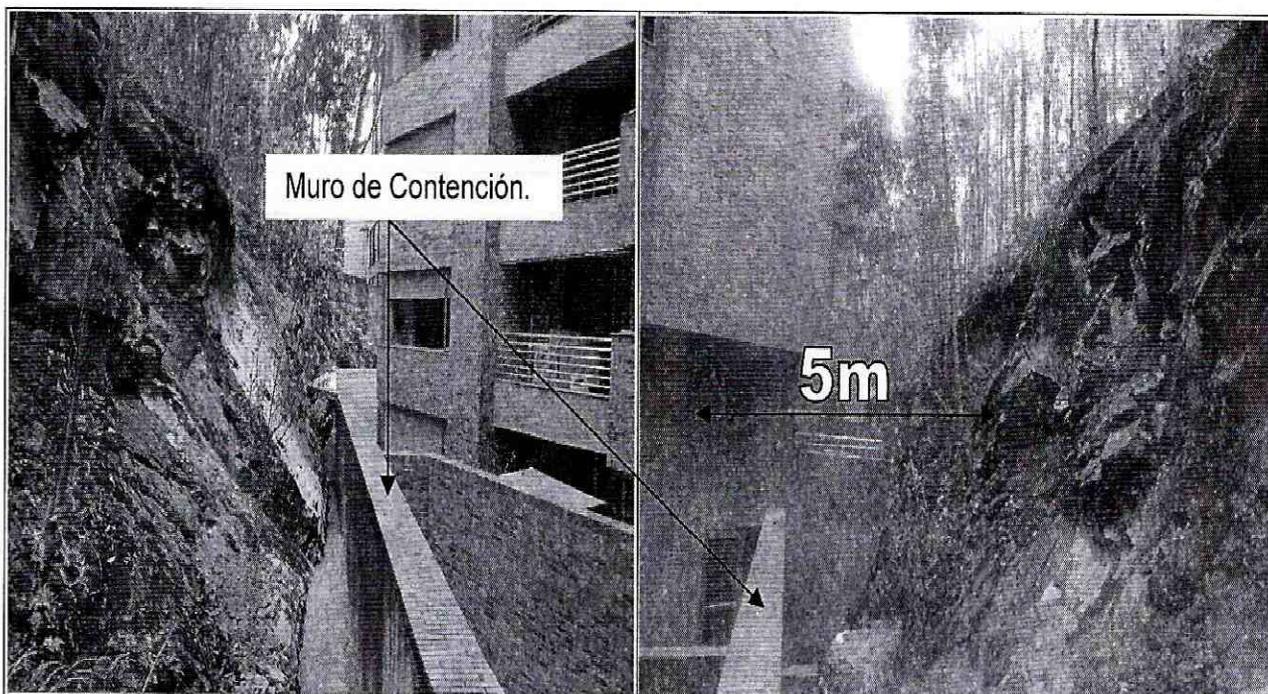
Hacia el costado sur-oriental del conjunto residencial, se localiza una ladera natural de altura entre 600m a 1000m y una pendiente que oscila entre 50° y 80°. En la parte media de ladera afloran estratos de roca altamente fracturados lo que pudiere ser la fuente de los múltiples bloques de arenisca de diferentes tamaños que se identifican en la parte media y alta de la ladera.

Desde la parte media de la ladera, se evidencian desprendimientos de bloques de roca, los cuales se depositan en la parte baja de la ladera a unos 6 metros de la torre de apartamentos las cuales son obstaculizadas por un muro de contención construido en concreto reforzado de altura cercana a los 2.5 metros de altura y una longitud de 50 metros, (ver fotografías 3 - 4).

Entre las posibles causas por las cuales se está presentado los desprendimientos de bloques de roca, están los procesos erosivos y meteorización la pendiente fuerte que presenta la ladera y las precipitaciones presentadas en el sector según información del boletín hidrometeorológico del 04 de Noviembre de 2016.

Fotografía 3 y 4. Estratos de roca altamente fracturados lo que pudiere ser la fuente de los múltiples bloques de arenisca de diferentes tamaños que se identifican en la parte media y alta de la ladera.

- Actualmente la ladera adyacente Conjunto Residencial Balcones de Medina es susceptible ante cualquier evento natural (lluvias, sismos, incendios, etc.) puede desencadenar caída de bloques y detritos, debido al alto grado de meteorización que se observa en la roca in situ, que se define como una pérdida considerable de la cohesión del material y por tanto de su resistencia.

- Al responsable y/o responsables del predio de la Carrera 5 No 131-96, en el Sector Catastral Ginebra de la Localidad de Usaquén, acoger la recomendación de restricción de uso del costado oriental del salón Comunal, hasta tanto se garanticen las condiciones de funcionalidad.
- Al responsable y/o responsables del predio de la Carrera 5 No 131-96, en el Sector Catastral Ginebra de la Localidad de Usaquén, implementen las medidas de control

de caídos y desprendimientos de bloques y fragmentos de roca, de la ladera evaluada.
